Oslo Havn KF - Overvåking ved mudring og deponering

Månedssrapport juni 2006

20051785-8

13. juli 2006

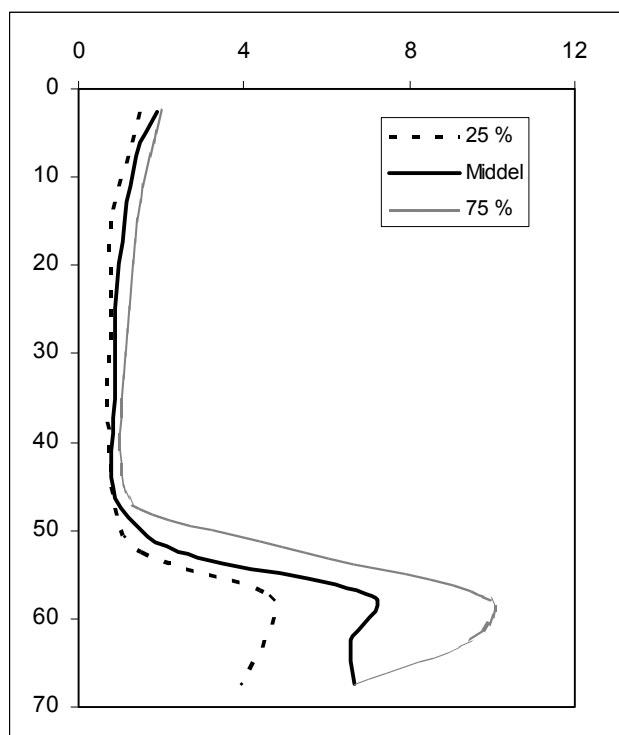
Figur 5: Partikkelmengde (turbiditet som NTU) målt i vannsøylen ved nedføringsenheten i perioden 28. mai til 2. juli 2006.

Resultatene viser at partikkelmengden i vannmassene over ca. 45 m vandndyp er tilsvarende det naturlige bakgrunnsnivået i området. Høyeste turbiditet er målt i vannmassene på ca. 58-61 m vandndyp, der median verdi for hele mai er ca. 6-7 NTU.

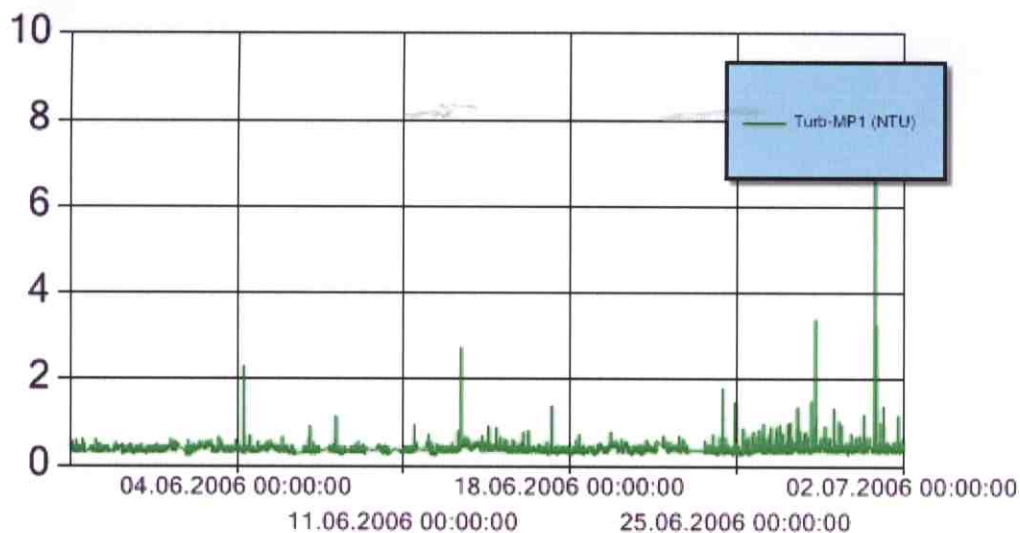
Hendelse	Tidsperiode
Måleperiode	28/5-06 til 2/7-06
Nedetid automatisk bøye	Fra 21/6 kl 14:56 til 21/6 kl 21:36 Fra 22/6 kl 22:36 til 23/6 kl 15:26
Årsak nedetid	Defekt signalkabel
Turbiditet over grenseverdi*	Nei
Enkeltmålinger høyere enn 5 NTU+Referanse	30/6 kl. 19:09 (9,3 NTU)
Gjennomsnittlig turbiditet	0,4 NTU

Måleren gav ikke reelle data (negative verdier) på grunn av defekt signalkabel. Ny signalkabel ble tatt i bruk 23/6-06. Hendelsen er avviksbehandlet (avviksrapport nr. 19).

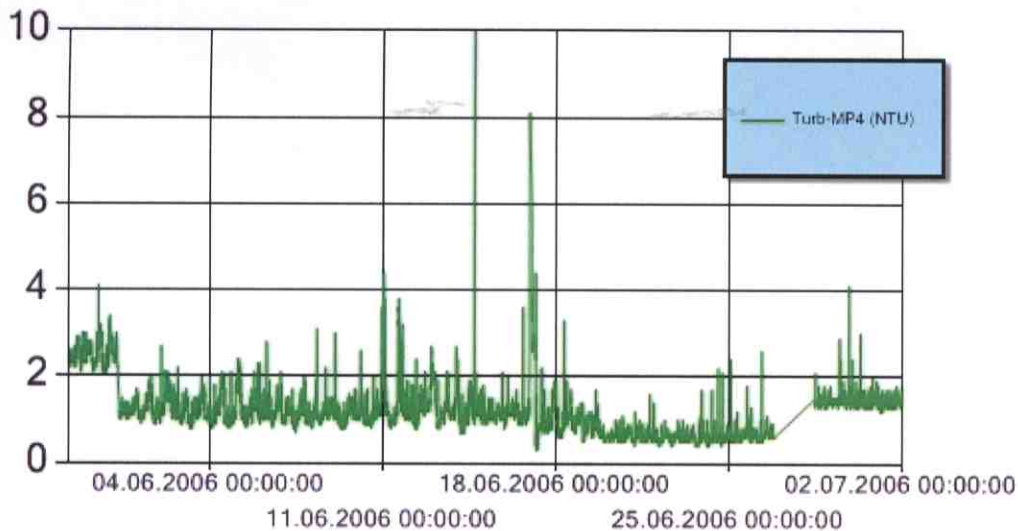
Hendelse	Tidsperiode
Måleperiode	28/5-06 til 2/7-06
Nedetid automatisk bøye	24/5 kl. 06:15 til 29/5 kl.07:45 Fra 26/6 kl. 20:05 til 28/6 kl. 11:30
Årsak nedetid	Batteripakke utladet
Turbiditet over grenseverdi*	Nei
Enkeltmålinger høyere enn 5 NTU+Referanse	14/6 kl. 16:53 (24,3 NTU) 16/6 kl. 22:26 (8,1 NTU) 17/6 kl. 00:40 (5,8 NTU)
Gjennomsnittlig turbiditet	1,1 NTU

Instrumentet var ute av drift fra 24/5 til morgningen den 29/5 på grunn av problemer med modemmet for overføring av data (avviksrapport nr. 10). Instrumentet var ute av drift fra 26/6 til 28/6 fordi batteripakken var utladet. Vind og bølger gjorde at batteripakken ikke kunne skiftes med en gang det ble sendt ut automatisk generert feilmelding via SMS.

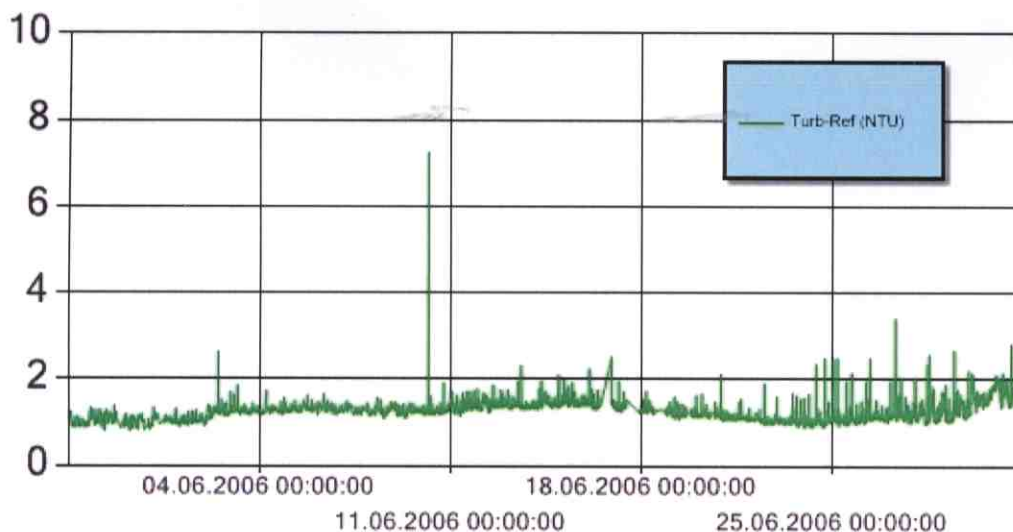
Hendelse	Tidsperiode
Måleperiode	28/5-06 til 2/7-06
Nedetid automatisk bøye	Noe ujevn signaloverføring i perioden
Årsak nedetid	Datalogger fungerer ikke optimalt
Turbiditet over grenseverdi	Referansestasjon. Ikke relevant
Enkeltmålinger høyere enn 5 NTU+Referanse	
Gjennomsnittlig turbiditet	1,3 NTU

Det har vært noe ujevn signaloverføring fra målebøyen denne perioden. Dette skyldes at dataloggeren ikke fungerer optimalt. Måledata blir logget og tappes ned i felt. Dataloggeren skiftes ut så snart som mulig. Hendelsen er avviksbehandlet.

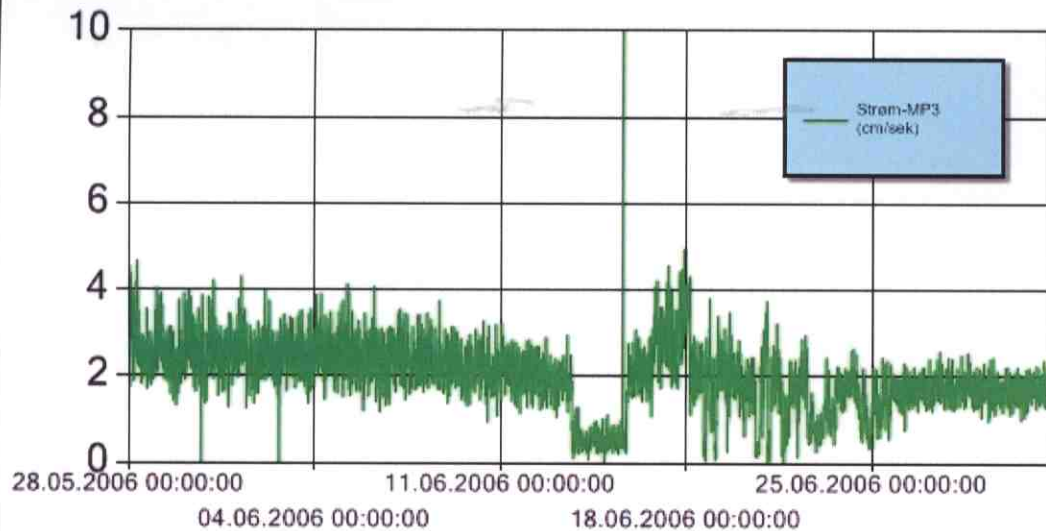
Hendelse	Tidsperiode
Måleperiode	28/5-06 til 2/7-06
Nedetid automatisk bøye	21/6 kl 12:00 til 21/6 kl 18:00
Årsak nedetid	Strømmåler sto ikke riktig i bøyeoppsettet
Strømhastighet over grenseverdi*	Nei
Gjennomsnittlig strømhastighet	2,0 cm/sekund

Den 21/6 ble det observert ikke reelle data fra strømmålere. Ved inspeksjon viste det seg at måleren var viklet inn i tauverket i bøyeoppsettet. Dette ble rettet på stedet. Hendelsen er avviksbehandlet
