Overvåking av forurensning ved mudring og deponering

Månedrappport august 2006

20051785-10

Oppdragsgiver: Oslo Havn KF

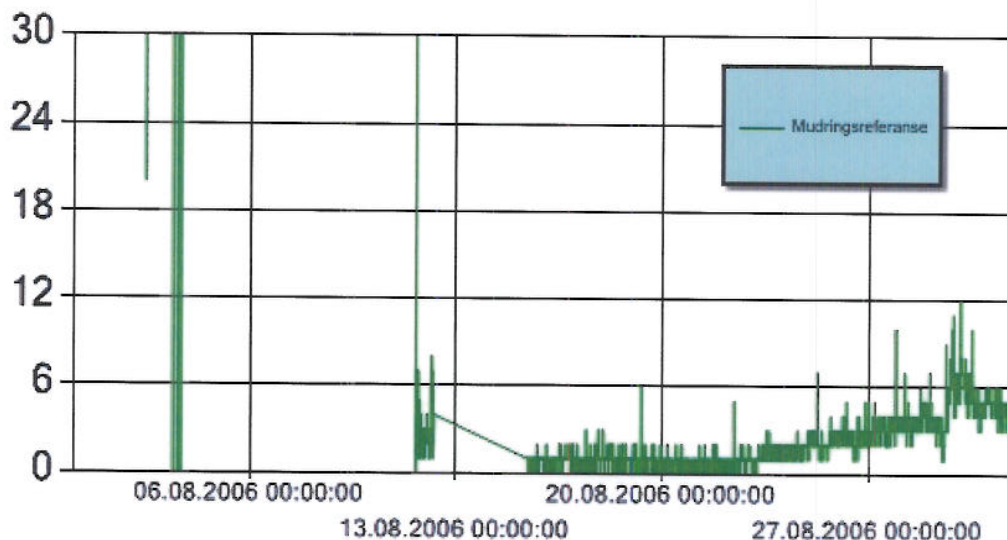
Hendelse	Kommentar
Måleperiode	31/7-06 til 3/9-06
Nedetid automatisk bøye	Problemer med logging av data og begroing i første halvdel av perioden.
Turbiditet over grenseverdi	Ikke relevant for referansemålinger
Statistisk oppsummering av turbiditetsdata (NTU)*	
25 % persentil	1,0
Middelverdi	2,0
Gjennomsnitt	2,3
75 % persentil	3,0

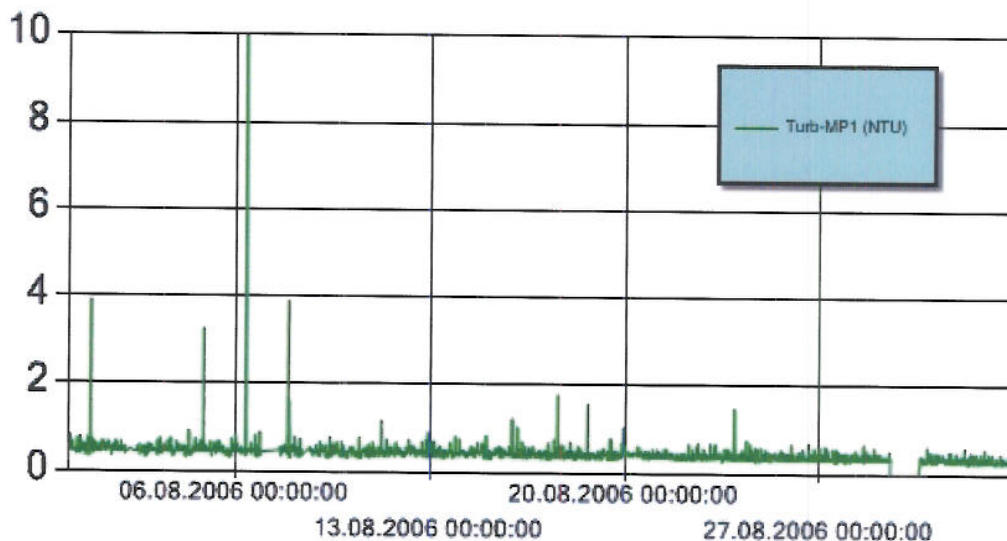
Godkjent AKi <i>Mi</i>	
Turbiditet ved målepunkt MP1

Hendelse	Kommentar
Måleperiode	31/7-06 til 3/9-06
Nedetid automatisk bøy	2/8 ca 10 timer 29/8 til 30/8
Turbiditet over grenseverdi*	Nei
Enkeltmålinger høyere enn 5 NTU+Referanse	6/8 kl. 9:20 (23,3 NTU)
Statistisk oppsummering av turbiditetsdata (NTU)	
25 % persentil	0,3
Middelverdi	0,4
Gjennomsnitt	0,4
75 % persentil	0,5

Onsdag 2. august fra kl. 0146 til kl. 1116 var det uregelmessigheter i dataoverføringen fra MP1 til NGIs server (avviksrapport nr. 22). Batteripakken ble skiftet ut.

I perioden 28/8 til 30/8 ble det sendt negative data fra MP1 (avviksrapport nr. 26). En ny signalkabel ble montert på bøyen.

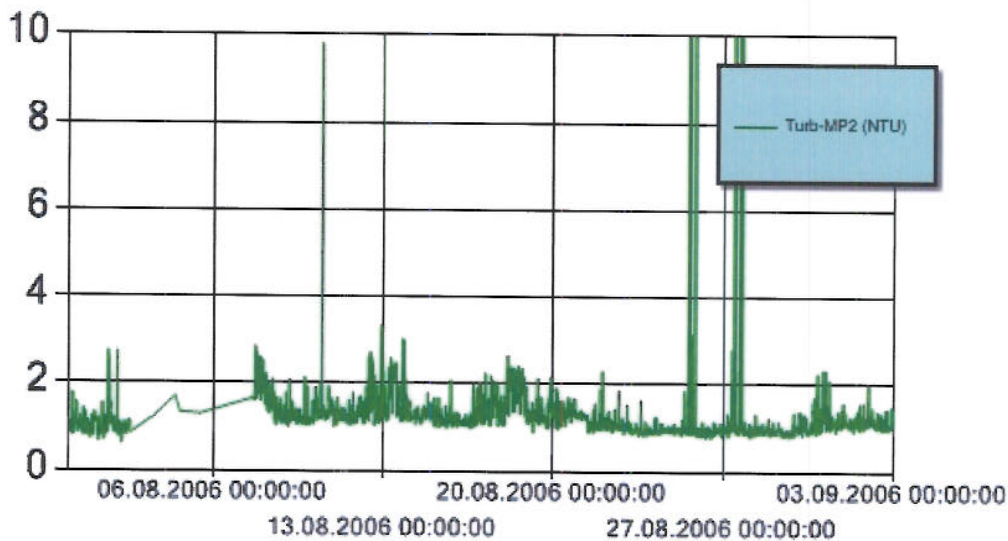
Hendelse	Kommentar
Måleperiode	31/7-06 til 3/9-06
Nedetid automatisk bøye	3/8 til 7/8
Turbiditet over grenseverdi*	Nei
Enkeltmålinger høyere enn 5 NTU+Referanse	10/8 kl. 11:28 (9,8 NTU) 25/8 kl. 14:07 (22,3 NTU) 25/8 kl. 15:17 (10,3 NTU) 25/8 kl. 20:27 (22,3 NTU) 27/8 kl. 11:37 (22,3 NTU) 27/8 kl. 12:17 (22,3 NTU) 27/8 kl. 16:37 (22,3 NTU) 27/8 kl. 18:37 (22,3 NTU)
Statistisk oppsummering av turbiditetsdata (NTU)	
25 % persentil	1,0
Middelverdi	1,1
Gjennomsnitt	1,3
75 % persentil	1,3

MP2 var ute av drift i perioden 3/8 til 7/8 på grunn av en ytre hendelse som ødela signalkabel og sensor (avviksrapport nr. 23). Det ble utført manuelle målinger dagene da det pågikk nedføring av mudrede masser til dypvannsdeponiet. Skaden ble utbedret ved at utstyr ble flyttet fra referansestasjonen (Tref).

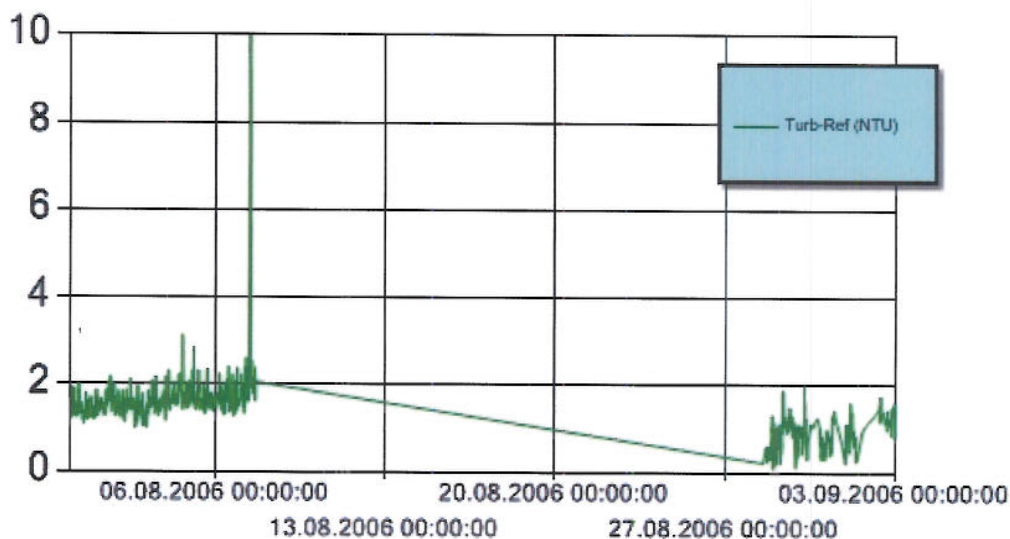
Hendelse	Kommentar
Måleperiode	31/7-06 til 3/9-06
Nedetid automatisk bøye	7/8 til 30/8
Turbiditet over grenseverdi	Ikke relevant for referansemålinger
Enkeltmålinger høyere enn 5 NTU+Referanse	
Statistisk oppsummering av turbiditetsdata (NTU)	
25 % persentil	1,1
Middelverdi	1,4
Gjennomsnitt	1,4
75 % persentil	1,6

Referansemåleren var ute av drift i perioden 7/8 til 30/8 fordi signalkabel, sensor og datalogger ble flyttet til MP2 som var ute av drift etter en ytre hendelse. Hendelsen er avvikbehandlet i etterkant.

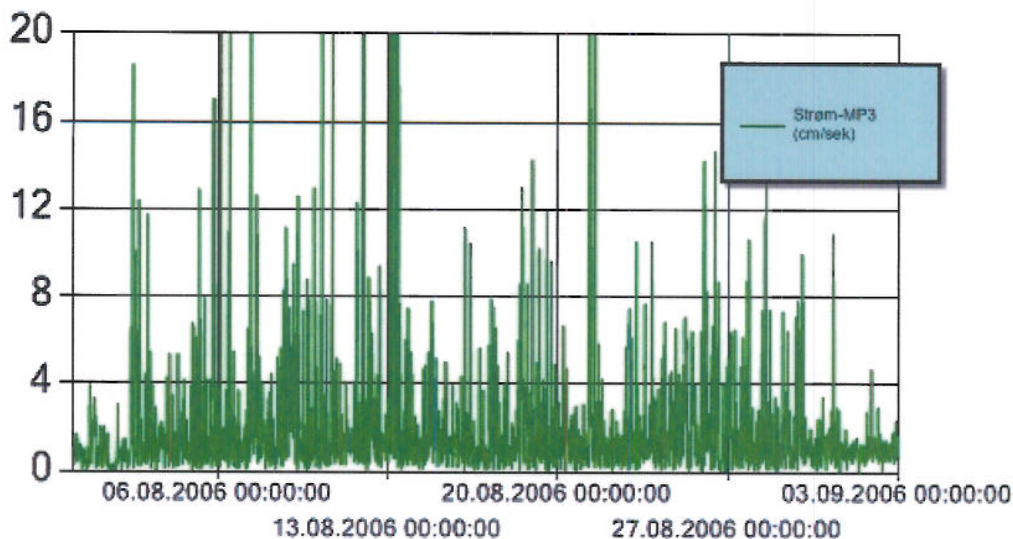
Hendelse	Kommentar
Måleperiode	31/7-06 til 3/9-06
Nedetid automatisk bøye	
Strømhastighet over grenseverdi*	
Statistisk oppsummering av strømhastighetsdatadata (cm/sekund)	
25 % persentil	0,7
Middelverdi	1,1
Gjennomsnitt	2,1
75 % persentil	2,0

Strømmåleren ble 31/8 funnet å være viklet inn i tauverk og kabel. Dette forklarer signalstøyen ved målingene i perioden. Hendelsen skal avvikbehandles.
