Uavhengig revisjon av Secora AS og Oslo HAV prosjektet

Rapport til Secora AS
Rapport no.: 2007-1626
Rev 1.1,
17 desember 2007

Rapport nr.:	2007-1626	Emnegruppe:	Entreprise risk management
Indekseringstermer:	Revisjon		
Sammendrag:	Se eget punkt		
Utarbeidet av:	Navn og stilling Anders Magnus Løken, Konsulent	Signatur	 
	Navn og stilling Sam Arne Nøland, Sjefskonsulent	Signatur	 
	Navn og stilling Nicolaj Tidemand, Konsulent	Signatur	 
Verifisert av:	Navn og stilling Odd Andersen, Corporate Risk Manager	Signatur	 
Godkjent av:	Navn og stilling Erling Svendby, Direktør offentlig virksomhet og forsvar	Signatur	 
Utstedelsesdato:	17 desember 2007		
Prosjekt nr:	47124978

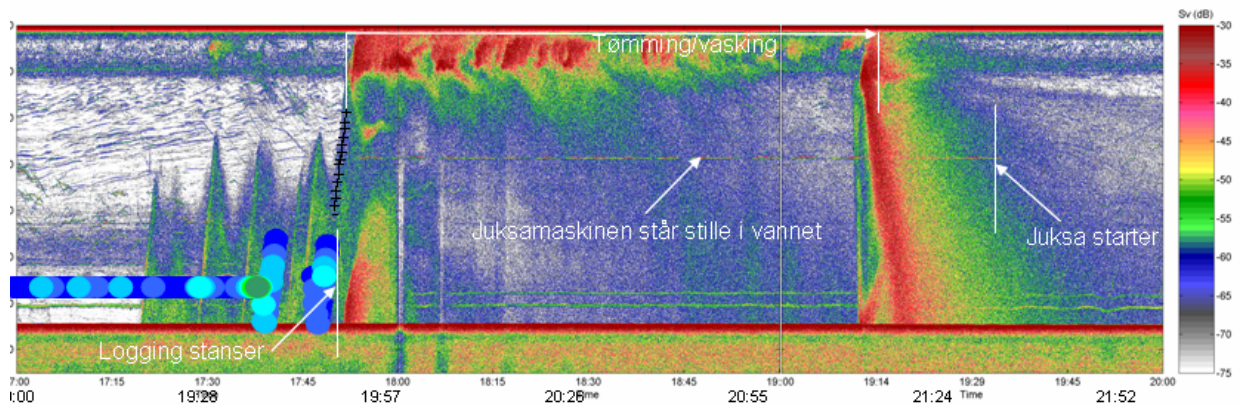
Figur 5 - Ekkolodd- og turbiditetsdata 17. august 2007 kl. 19:00-22:00

- 17.08.2007: Mudder 080 ble tømt før den skulle til Horten på verksted/klasseinspeksjon. Innholdet av lekteren ble dumpet ved Malmøykalven. Det er ukjent hvilken type og hvor mye masse som var i lekteren. Lekteren hadde avreise til Horten 18. august i henhold til logg fra Rielle (nedføringsenheten). En av de intervjuede bekrefter å ha sett at M080 var helt ren for stein og slam ved avreise. Gjennomgang av logger og bilder fra ekkolodd bekrefter dette (se Figur 5):

- M080 ankommer 1740. Det er logget nedføring fra 1745 til 1930, men ekkoloddet viser kun nedføring til 1840.
- Juksamaskinen stanset kl 1843 (logg viser konstant dyp -52m). Turbiditetsloggingen stanset kl 1952. Juksamaskinen blir startet igjen kl 2135.
- M080 ligger over natten og seiler til Horten neste dag.
- Nedføringen på bildet starter 1920 og er ikke loggført i 9.6.1.2 "Logg masser til deponi"
- I intervjuer er det sagt at M080 ble vasket og åpnet før den skulle til Horten da den måtte være helt tom for masser. Utsagn i intervjuer stemmer med bildet vi ser over.
- DNV konkluderer med at M080 ble åpnet og masser tømt fra overflaten, og at måleinstrumentet som kan registrere en slik dumping er skrudd av i samme tidsrom som dumpingene.

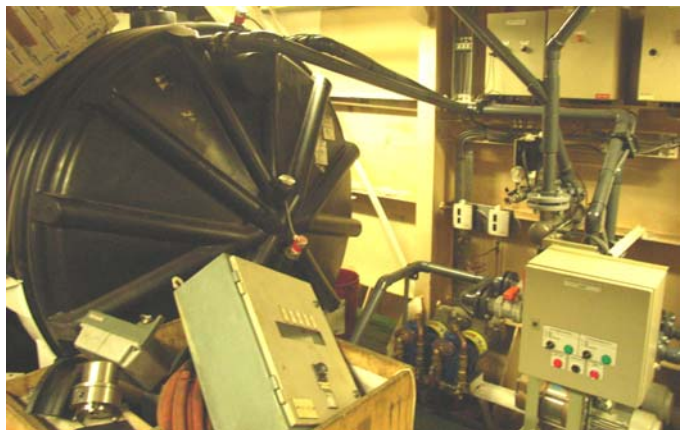
Figur 6 - Septiktank på Transport 052

KS-planen regulerer hvorledes septiktanken skal tømmes. I følge prosedyre 9.51 *Avfallspan Oslo* skal vann/kloakk fra fartøyer samles på septiktank og leveres godkjent mottaksstasjon. P.9.51.1 "Liste over levert avfall/septik" skal fylles ut. Tømming av septiktank til sjø representerer derfor en rutinesvikt.

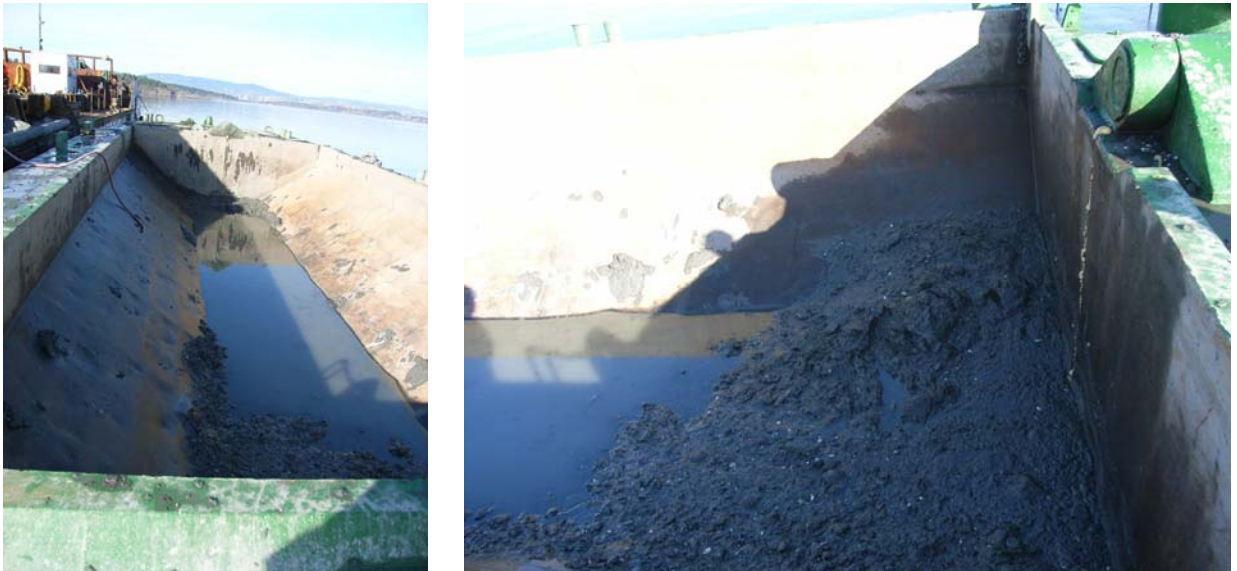
Figur 10 - Restmasser i lekter

Forhøyede turbiditetsverdier i overflaten kan skyldes at lektere med masse har vært åpnet eller at det på annen måte er sølt fra lekter og/eller nedføringsenhet. Bildet under viser typiske restmasser fra Bestumkilen som ligger igjen i lekteren etter at pumpingen ved nedføringsenheten er ferdig.

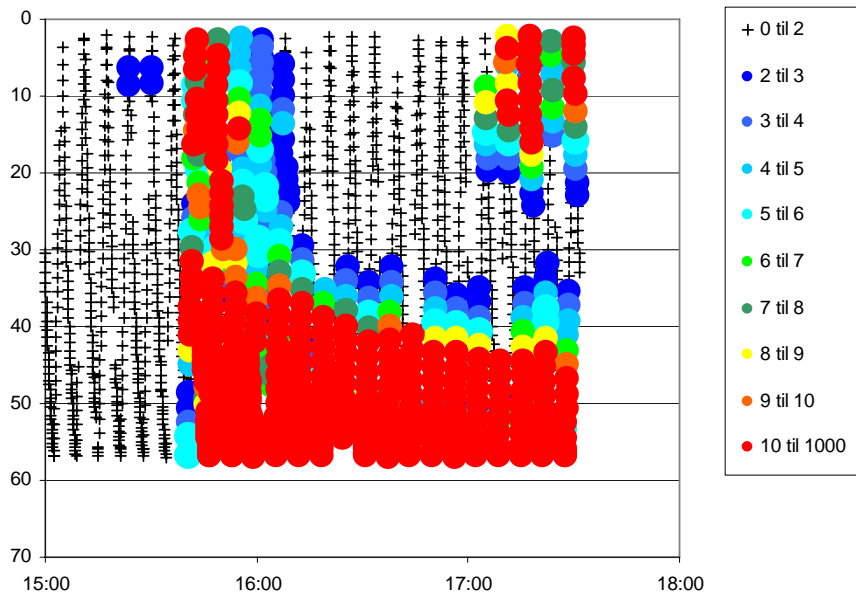
Figur 14 - Turbiditet 23. mars 2007, kl 1500-1800

Juksamåleren går opp og ned, og turbiditetsverdiene er lave. På vei opp igjen fra 56m dyp ca. kl. 15.41 begynner turbiditeten å stige ved ca. 45m. Verdiene er høyest ved 30-40m dyp, og noe lavere (men fortsatt forhøyet) opp til 2m. På vei ned igjen har verdiene steget ytterligere i øvre deler av vannsøylen, men de høyeste verdiene er nederst ved 56m. Verdiene holder seg høye med relativt liten vertikal variasjon mens måleren går opp og ned i vannsøylen. Etter ca. 20 min. avtar turbiditeten øverst, men spesielt under 40-50m er det fortsatt mye partikler i vannet frem til målingen avsluttes ca. 17.30, nesten 2 timer senere.

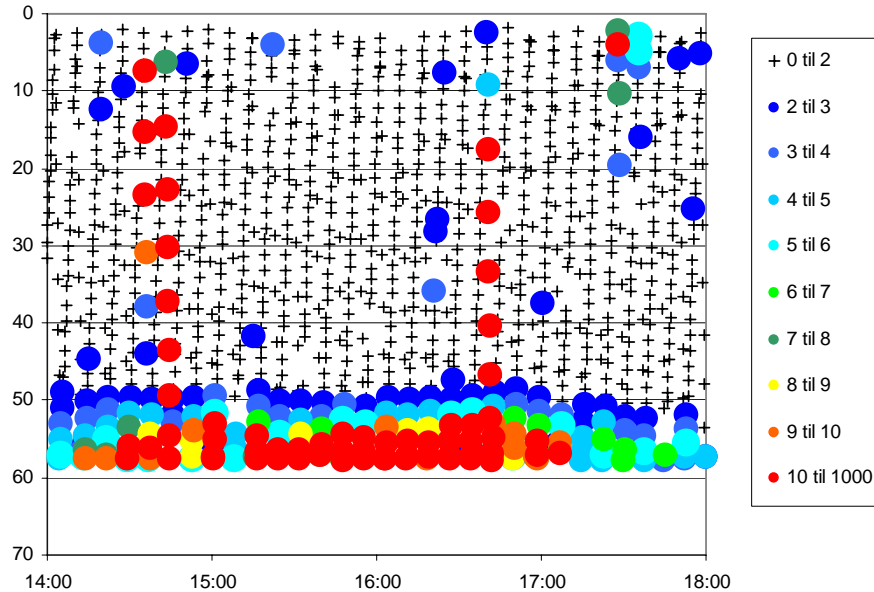
Figur 15 - Turbiditet 2. mai 2007, kl 1400-1800.

Denne dagen ble det utført til sammen 4 nedføringer; 3 fra Bjørvika og 1 fra Paddehavet. Kl. 14.35 er det en kortvarig økning i øvre vannlag (ca 25-35 NTU 10-20m dyp) som kan følges nedover i vannmassene til bunnen hvor de høye verdiene vedvarer i lang tid. Forløpet tyder på dumping av tunge/kompakte masser som synker raskt og forårsaker oppvirvling ved bunnen. Det er ikke loggført når lekteren fra Paddehavet forlater nedføringsenheten, men registreringene kan tyde på at massene er fra denne.

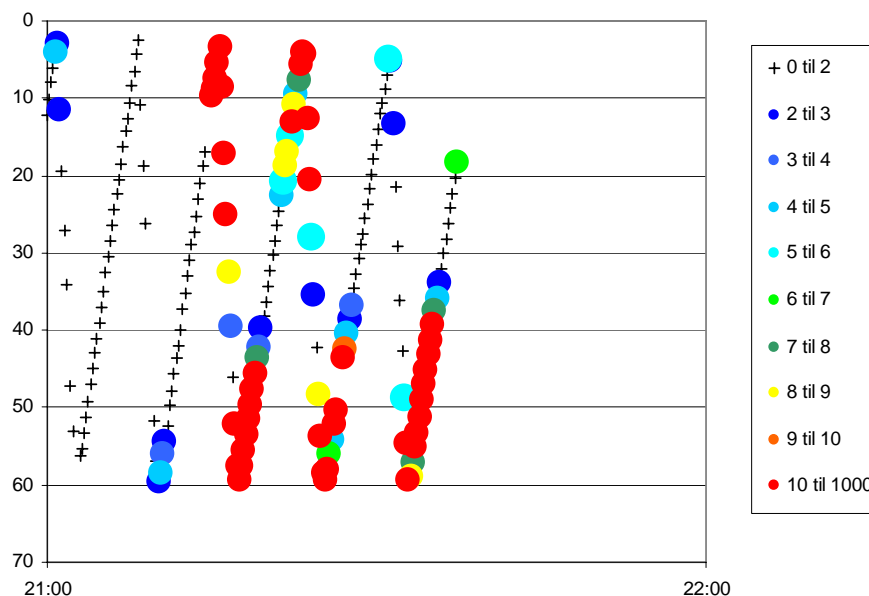
Figur 16 - Turbiditet 14. juni 2007, kl 2100-2200

Nedføring av Bjørvikamasser foregår fra 17.40 til 22.00 (liten lekter). Høye verdier i overflatesjiktet (flere målinger over 100 NTU i 5-10m) indikerer tilførsel fra kl. 21.15 og utover, hvor det ser ut som om massene sprer seg raskt nedover i vannsøylen. Dette tyder på slipp, antakelig restmasser fra lekter. Også ved denne anledningen er måleren slått av før nedføringen er ferdig.

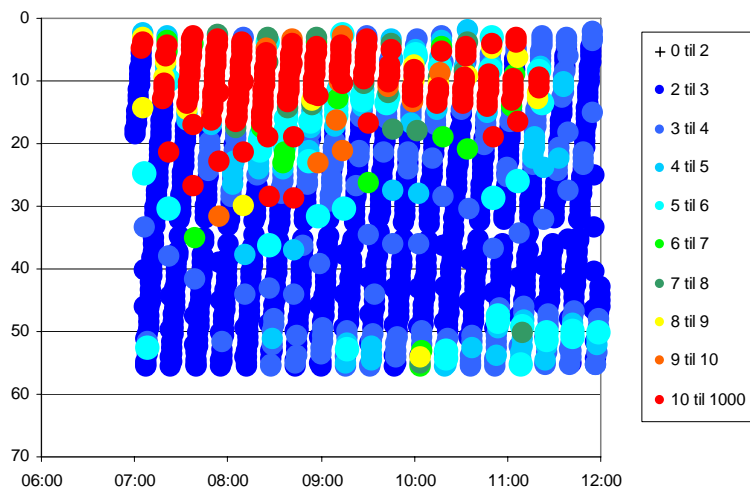
Figur 17 - Turbiditet 29. november 2006, kl 0800-1200.

De nevnte tilfellene er fra 2007. Data fra 2006 er ikke like lett tilgjengelig, og er ikke systematisk gjennomgått. Fra de siste to månedene av 2006 skiller imidlertid 29. november seg ut med verdier over 100 NTU i øvre vannlag, se Figur 17.

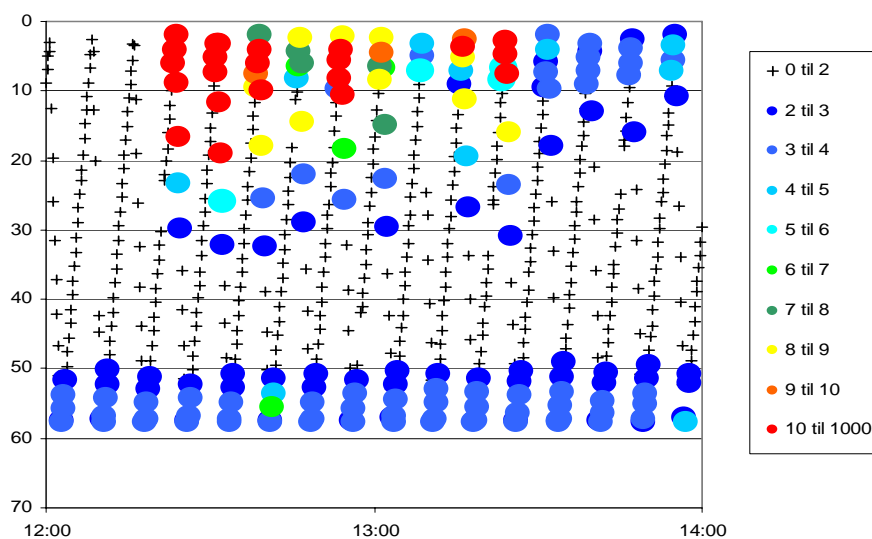
Figur 18 - Turbiditet 2. mai 2007, kl 1200-1400.

En kortvarig, men kraftig økning av partikler i øvre vannlag (opp til 65 NTU i 0-10m dyp) er synlig den 2. mai. Massene kan imidlertid ikke følges videre ned under sprangsjiktet. Denne dagen ble det utført til sammen 4 nedføringer; 3 fra Bjørvika og 1 fra Paddehavet. M080 avsluttet nedføringen kl. 12.00, og den første turbiditetsøkningen ble registrert i øvre vannmasser kl. 12.23, og massene ser ikke ut til å ha nådd bunnen, men snarere holdt seg i øvre vannlag over lang tid, jf. Figur 18. Massene er enten fra M080 eller nedføring av masser fra Paddehavet som foregikk fra 12 til 13.15.

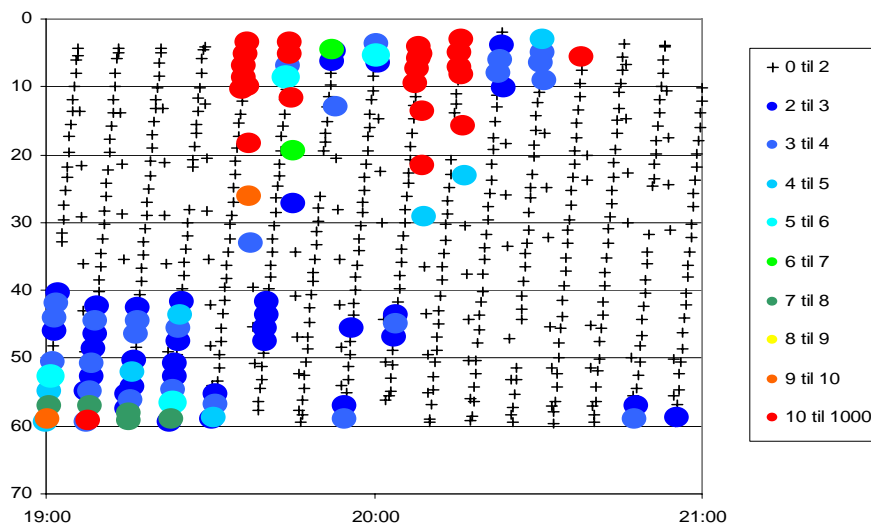
Figur 19 - Turbiditet 14. juni 2007, kl 1900-2100.

Nedføring av Bjørvikamasser fra liten leker foregår fra 17.40 til 22.00. Høye verdier i overflatesjiktet (20-50 NTU ved 5-10m) indikerer tilførsler ca. kl. 19.25 og 20.08.

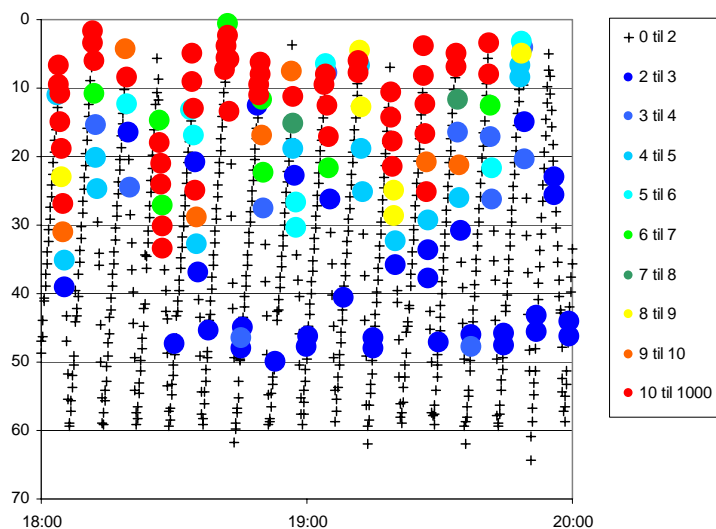
Figur 20 - Turbiditet 25. juni kl 1800-2000 (rekonstruerte dybde data).

Nedføring av leker fra Skanska fra 1745-2100. Denne dagen er dataene fra turbiditetsmåleren ufullstendige og Secora har meldt avvik på ustabile tall fra måleren. En gjennomgang av tallene viser at det i hovedsak er dybde måleren som viser feil, og at turbiditetsverdiene er korrekte. DNV har rekonstruert dybde dataene i Excel ved å se på hastigheten og vendepunktene til juksamåleren i vannet. Figuren viser at opp-ned bevegelsen i vannet er rekonstruert, men med noe ujevnheter i verdier på vendepunktene. Rekonstruert tidsrom er kl 1800-2000. Man kan se høye turbiditetsverdier i overflaten og ned til ca 40m (flere verdier over 50 NTU). Maksimum turbiditet er 280 NTU kl 1834.

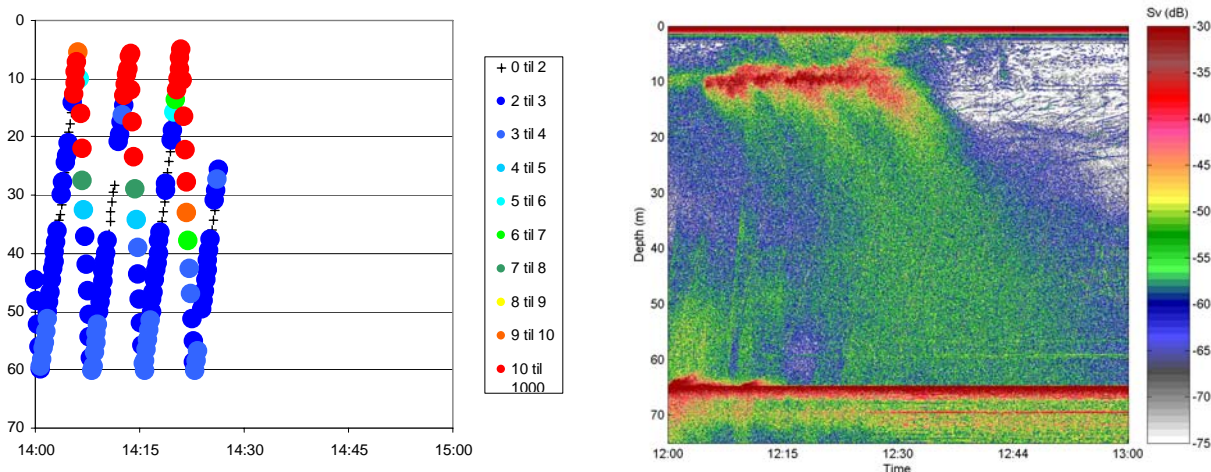
Figur 21 - 23. august 2007, kl 1400-1500. T.v.: turbiditet, t.h.: ekkoloddbilde (tid i GMT).

Ved 14-tiden øker turbiditeten i overflatevannet ned til 20-30m. De to neste målingene i de øvre vannmassene viser ytterligere økning, og kl. 14.20 er verdiene meget høye, flere målinger over 100 NTU, maks. 316 NTU ved 12m dyp). Syv minutter etter dette er massene ikke lenger til stede, og kan heller ikke spores lenger ned i vannsøylen. Ekkoloddmålingene stemmer overens med høye turbiditetsverdier fra kl. 14.05 til 14.26 da måleren blir stanset.

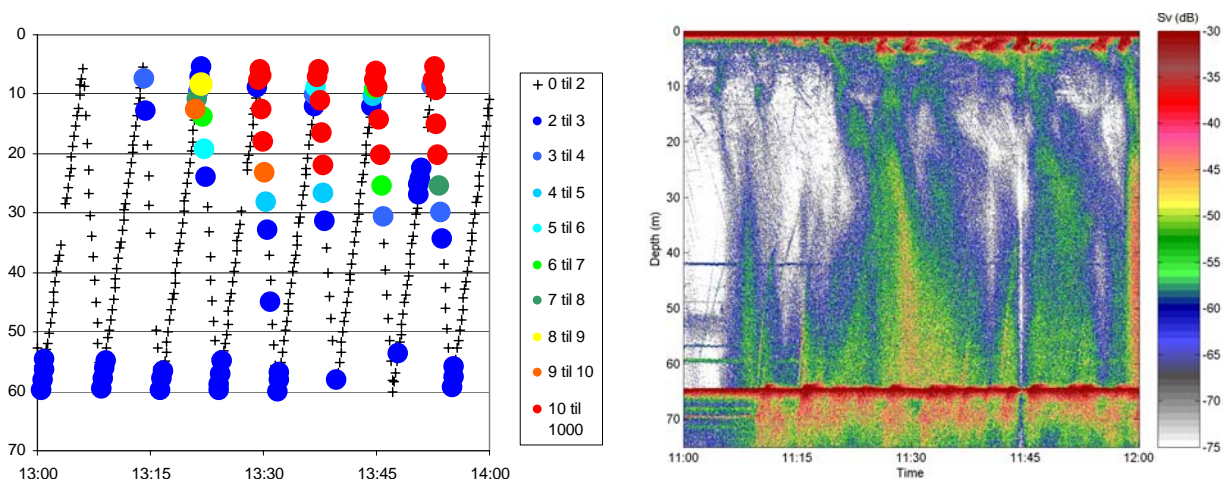
Figur 22 - 4. september 2007, kl 1300-1400. T.v.: turbiditet, t.h.: ekkoloddbilde (tid i GMT).

Figur 22 viser høy turbiditet (20-60 NTU, maks. 264) i de øvre 25m. Nedføring av masser fra Bjørvika (liten lekter) foregikk fra kl. 13 til 15. Utslag på turbiditeten vises som middels til sterkt utslag på ekkoloddmålingene.

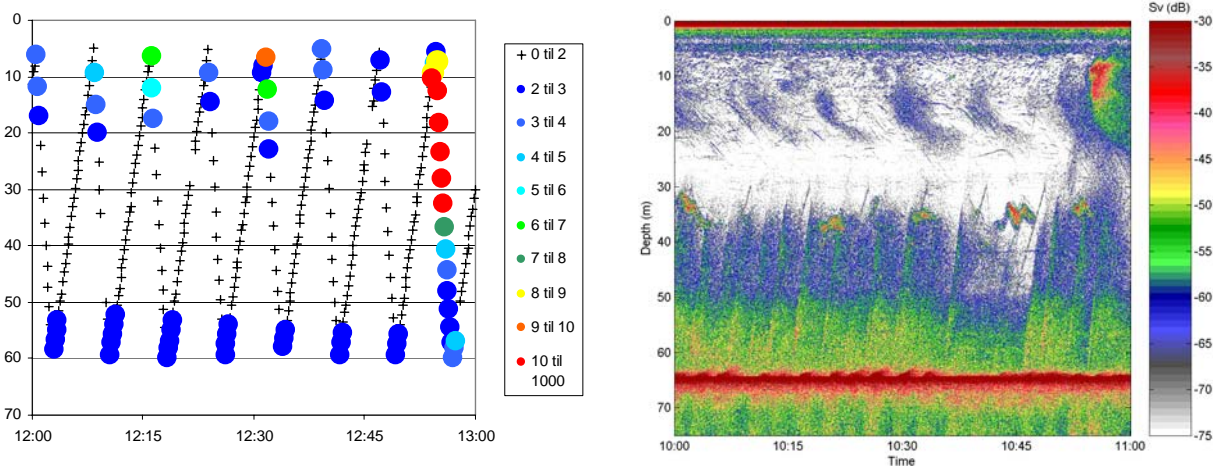
Figur 23 - 5. september kl 1200-1300. T.v.: turbiditet, t.h.: ekkoloddbilde (tid i GMT).

Situasjonen 5. september 2007 er ganske likt dagen før. Masser fra Bestumkilen (liten lekter) ble ført ned i tidsrommet 11.30 – 13.45. Utslag på turbiditeten (maks. verdi 97 NTU) vises på ekkoloddmålingene som en isolert "sky" med sterkt utslag. .

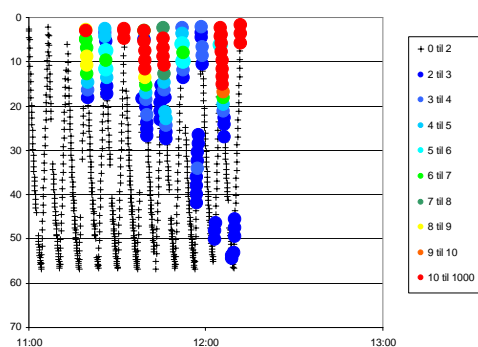
24. mars, kl
12.05.
Utslag på
turbiditet på
dyp 2-18m.
Maks verdi
37 NTU.
Nedføring
fra Bjørvika
(liten lekter).
T-Klasse 2

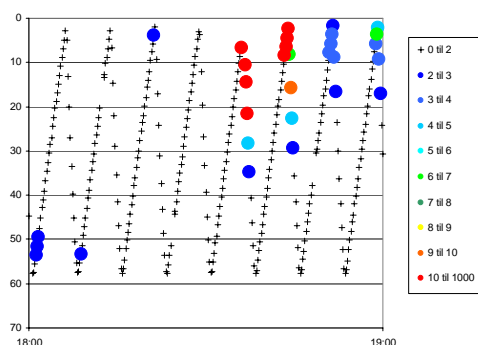
26. april kl
18.36.
Utslag på
turbiditet på
dyp 2-20m.
Maks verdi
42 NTU.
Nedføring
fra
Paddehavet.
T-klasse 2
(liten lekter).

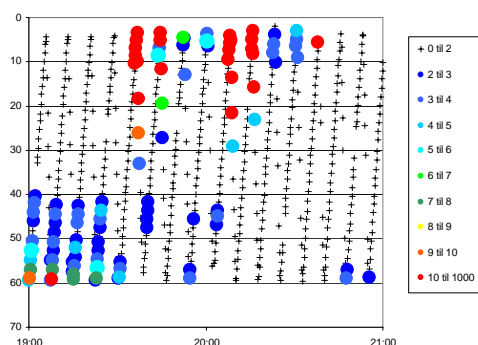
14. juni kl
19.36.
Utslag på
turbiditet på
dyp 3-20m.
Maks verdi
44 NTU.
Nedføring
fra Bjørvika
(liten lekter).
T-klasse 2

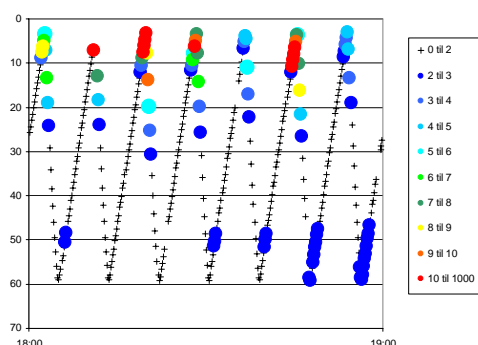
24. juli kl
18.44.
Utslag på
turbiditet på
dyp 5-15m.
Maks verdi
32 NTU.
Nedføring
fra Bjørvika
(M080).
T-klasse 2

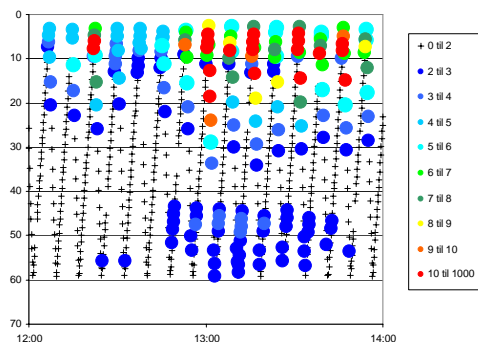
27. juli kl 12.52.
Utslag på turbiditet på dyp 5-20m. Maks verdi 39 NTU. Nedføring fra Bjørvika (M080). T-klasse 2

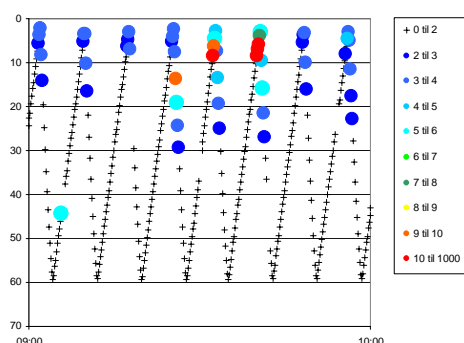
01. august kl 09.32.
Utslag på turbiditet på dyp 5-15m. Maks verdi 41 NTU. Nedføring fra Bjørvika (M080). T-klasse 2

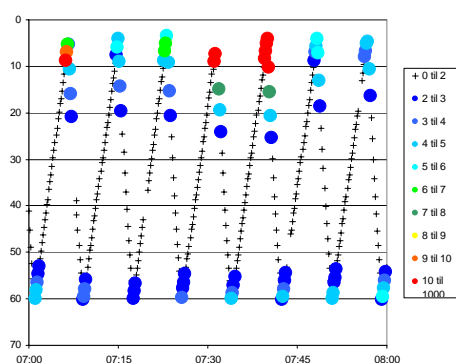
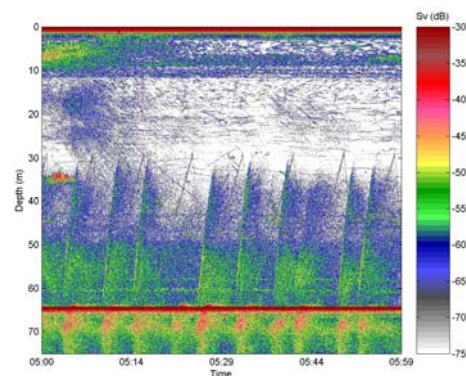
08. august kl 07.31.
Utslag på turbiditet på dyp 5-15m. Maks verdi 36 NTU. Nedføring fra Bjørvika. T-klasse 2

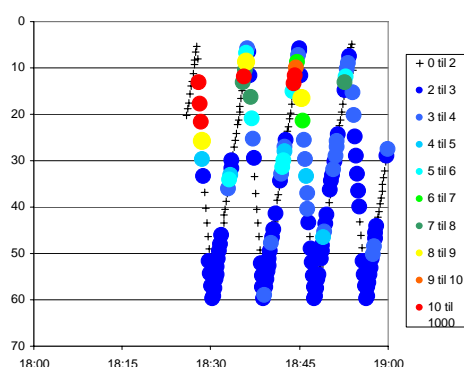
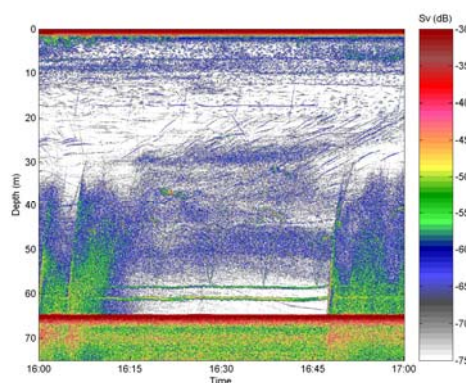
15. august kl 18.27.
Utslag på turbiditet på dyp 10-20m. Maks verdi 32 NTU. Nedføring fra Bjørvika (M080). T-klasse 2
