## Rapport fra maritimarkologisk befaring av sjøområdene i Paddehavet og Pipervika, Oslo havn, med vurdering av kulturminner under vann.

Befaringene i Pipervika og Paddehavet er gjort på oppdrag av Oslo kommune og Oslo Havn KF i forbindelse med tildekking av sjøbunnen med leiremasser. Deler av forurenset havnebunnen i områdene er planlagt dekket med rene masser for å hindre spredning av miljøgifter. En del historiske kilder, og bakgrunnsmateriale er gjennomgått for å belyse områdets kulturhistoriske utvikling og særtrekk. Befaringene er gjennomført ved registrering av vrak og andre objekter på sjøbunnen med ROV (Remote Operated Vehicle), en fjernstyrt undervannsfarkost. Det ble registrert en rekke gjenstander på bunnen, bl.a. fire større skipsvrak og fire mindre farkoster. Videre ble det registrert enkeltobjekter, bl.a. a. et større anker og mye dumpet skrot og søppel.

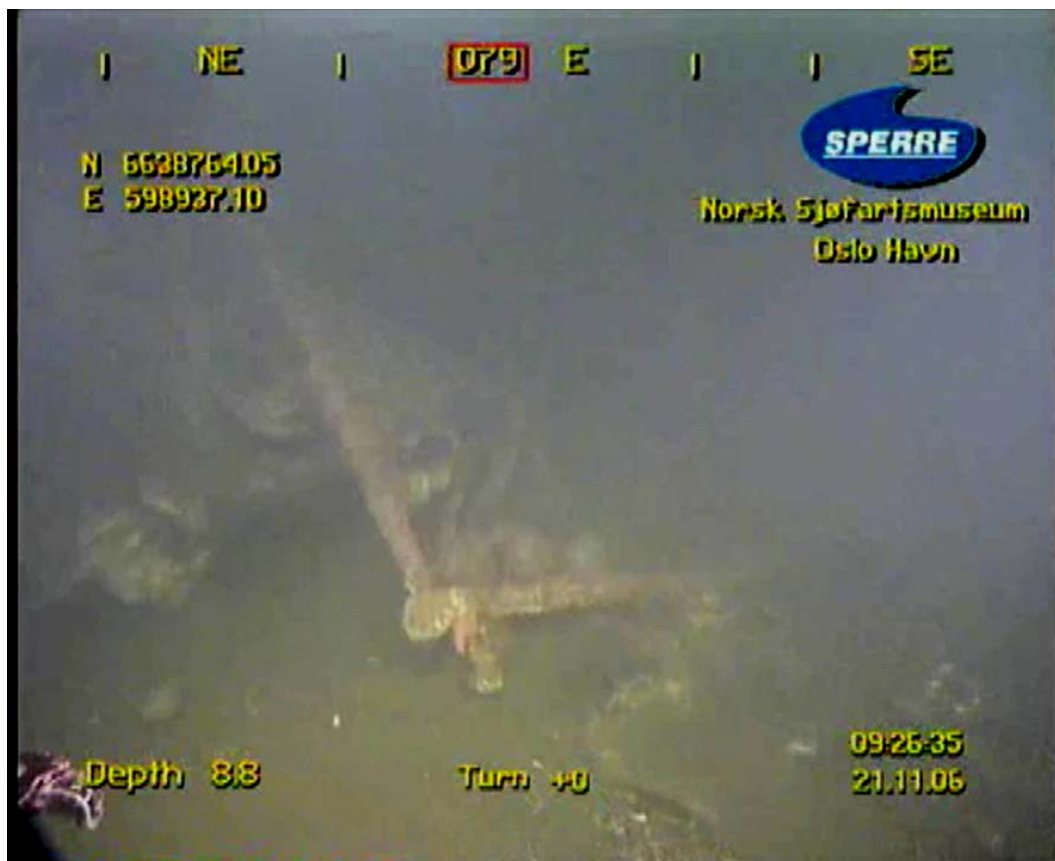
Fig 21. Videobilde fra vrak 1, Paddehavet.

Vrak 1. Later til å være vrak av eldre skøyte/fiskekutter. Svært nedbrutt, stikker ca. 1 m opp over bunnen, dekkshjelker sees ikke, oppstikkende spant på en side. Båten ligger på ca. 9m dyp, tett ved Paddas vestside. En god del skrot, jernkonstruksjoner, deler av rekke (?) i vraket.

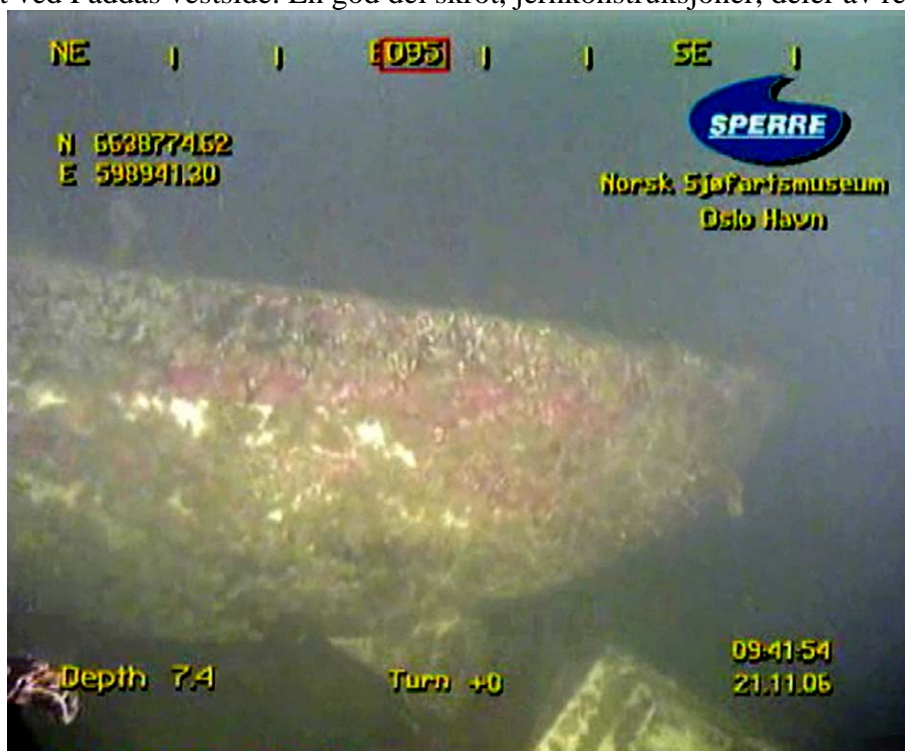
Fig. 22. Paddehavet. Vrak 2. Akterenden. I forgr. til h. dumpet komfyr. Foto: © NSM

Vrak 2 i Paddehavet ligger også rett ved V. enden av Padda; lystbåt, mindre seilfartøy. Står på kjølen. Ikke videre nedbrutt. Dybde: ca.8m.

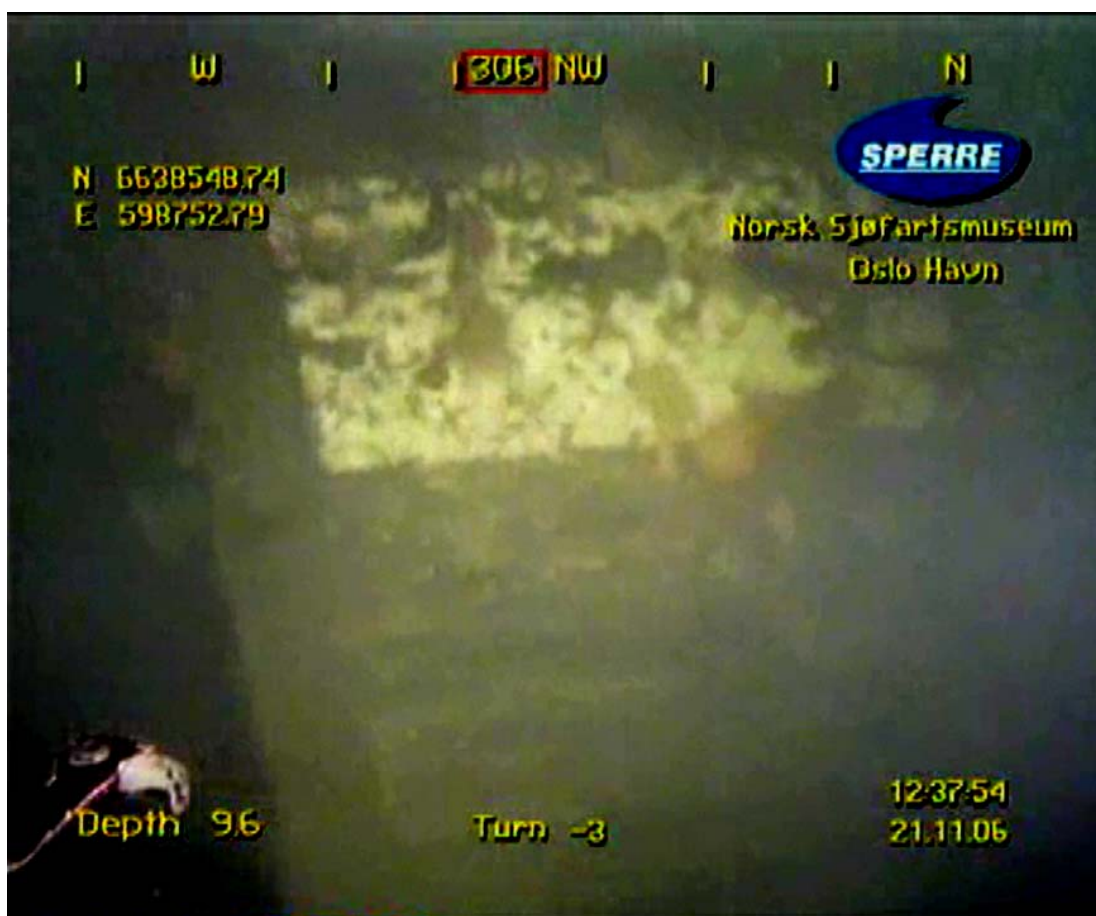
Fig. 23. Vrak 3 i Paddehavet. Bilde fra baugen.

Vrak 3, Paddehavet. Ganske helt vrak av fiskekutter med styrhus på om lag 40-50 fot. Skroget står på kjølen på bunnen, og stikker atskillige meter opp, ant. 4-5m over mudderbunnen. Dybde: 10-11m. Vraket kan inneholde forurensende smøreljer og drivstoff, og lar seg vanskelig tildekke.

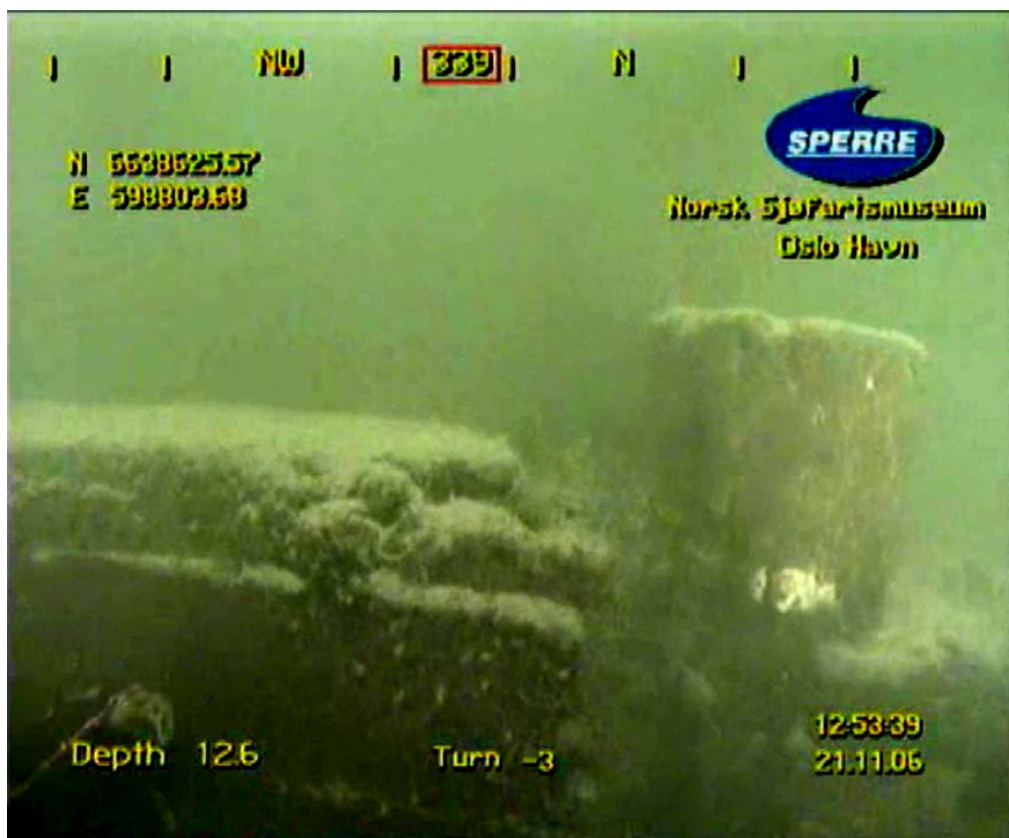
Vrak 4, Paddehavet. Lekterliknende farkost. Er enten en skute nedrigget til lekter, eller en lekterkonstruksjon. På grunn av dårlig sikt, og fare for å bli hengende fast i tauverk var det vanskelig å få oversikt over vraket. Det later imidlertid ikke til at farkosten er av høy alder. Dybde: 13-14m

Fig. 24. Vrak 4, Paddehavet. Antagelig lektre.

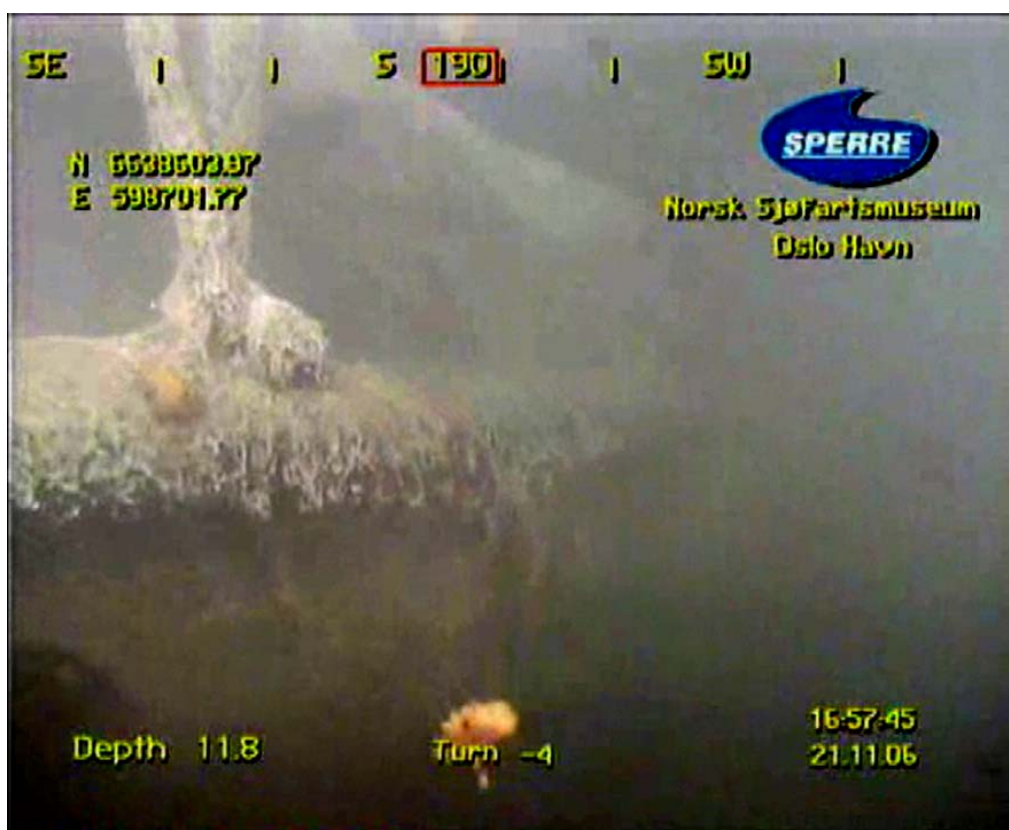
Vrak 5, Paddehavet. Større farkost/fiskekutter/fraktfartøy. Har rekke av jern langs relinga. Større overbygg med styrhus. Later til å være på ca. 50 fot. Som med vrak 3 er dette et objekt som vanskelig lar seg tildekke.

Fig. 25. Vrak 5. Større fiskekutter eller fraktskute. Reling med rekkestøtter. Foto: © NSM

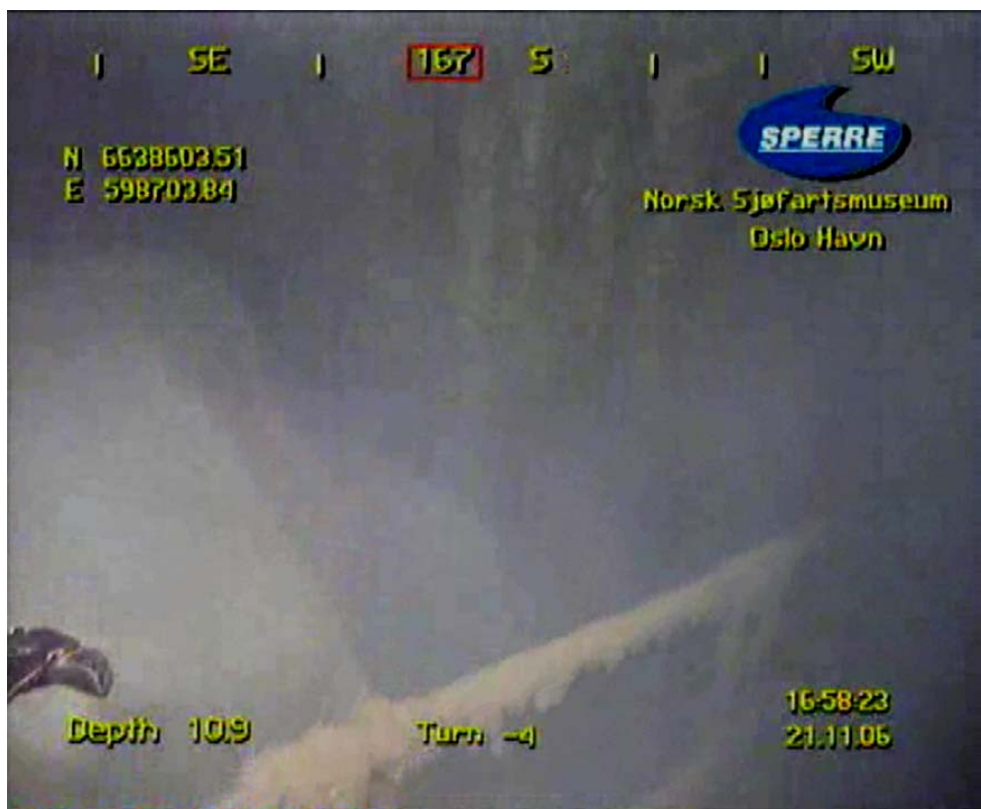
Fig. 26. Vrak 5. Rekke i jern med rekkestøtter. I bakgr. skimtes styrhuset. Foto: ©NSM

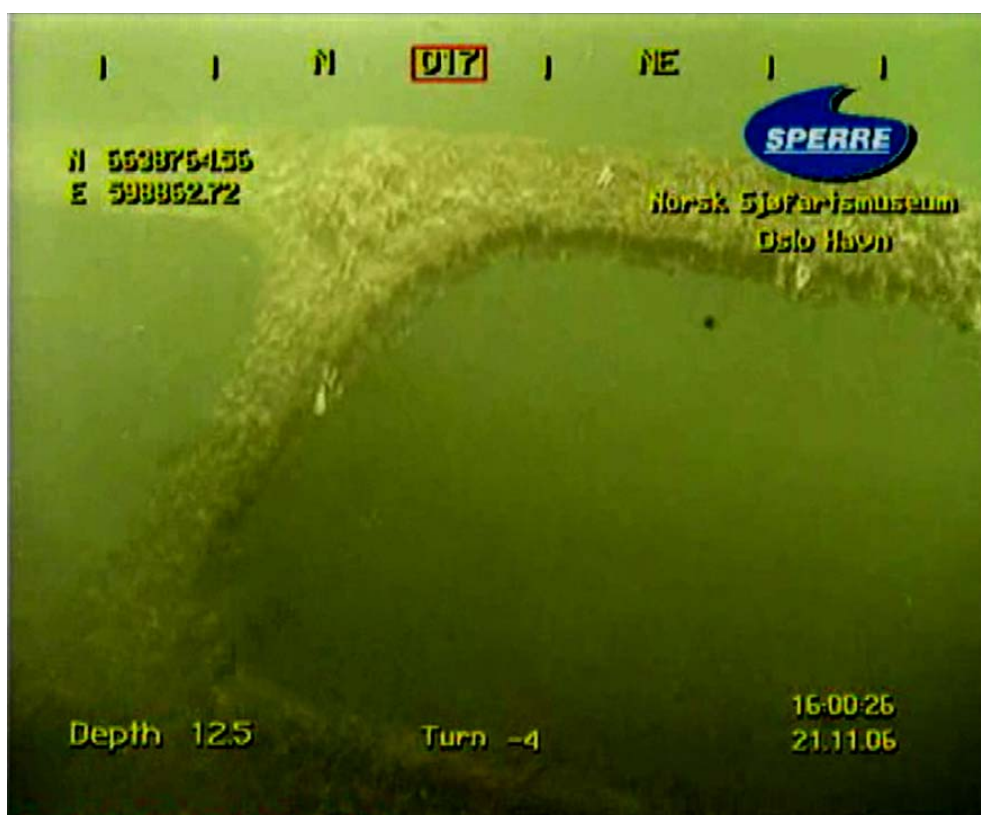
Vrak 7, Paddehavet. Mindre motorbåt med vindskjerm, ca 16-18 fot. Dybde: 13m.

Fig. 27. Vrak 7, Paddehavet. Motorbåt med vindskjerm.

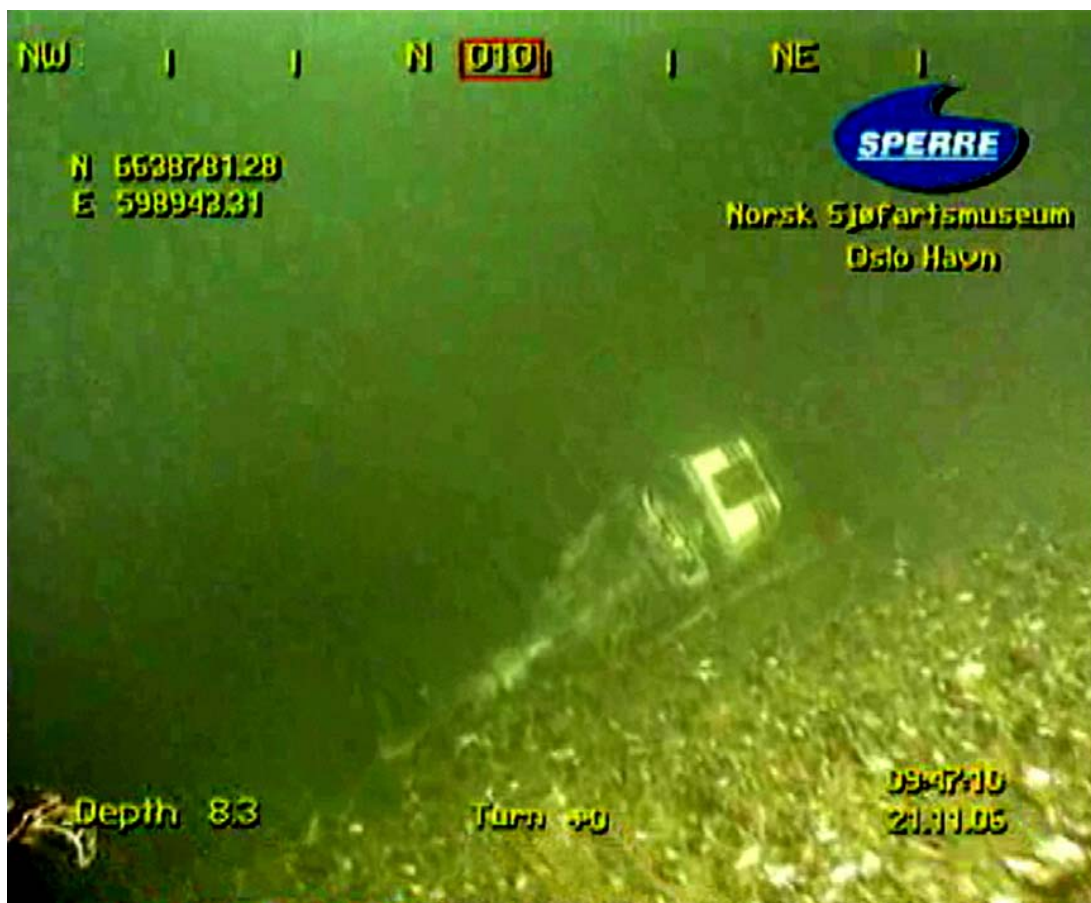
Fig. 28. Utenbordsmotor, dumpet eller mistet, Paddehavet.

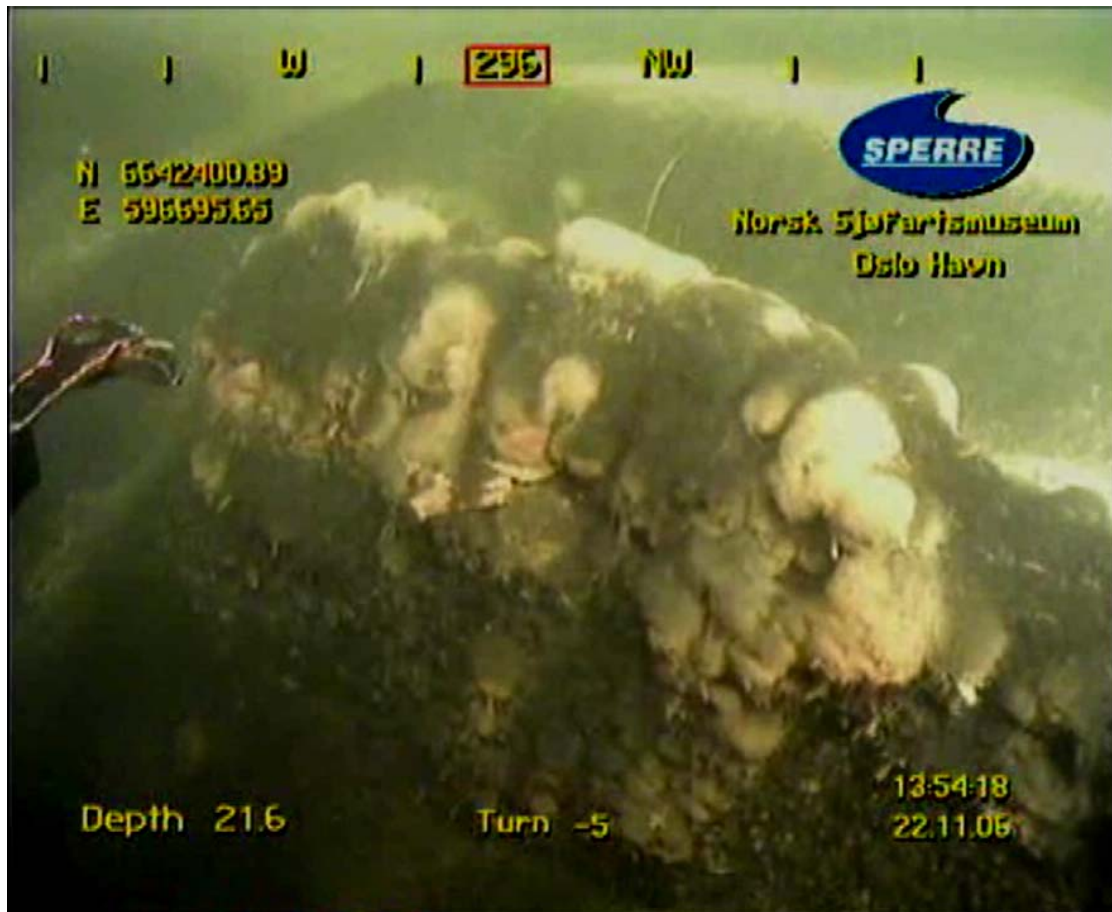
Det ble registrert flere gjenstander, et vrak av en mindre farkost, en bil og en rekke lokaliteter med konsentrasjoner av flasker og søppel, ofte sekkevis. I et felt med dumpede, hvite striesekker med ukjent innhold ut for Herbern Marina, satte undervannsfarkosten seg fast i tauverk. Dette området var også preget av å være forstyrret, med hauger og groper i bunnen. Dette synes også på sonogrammer publisert av NGU, der det later til at det i randen av posisjonen for den tidligere flytedokka her er deponert en voll av materiale, antagelig sandblåsnings-sand, rust og malingsrester fra behandling av skip i dokka. Videre ble det registrert et dypt hull i sedimentene, om lag midt i undersøkelsesfeltet, hvor det lot til at det var prøvemudret/tatt opp en del kubikkmeter sediment med grabb. (Se fig. 32.)

Fig. 32. Tilsynelatende mudret hull i sedimentbunnen, på 21m dyp i Pipervika. En ”rygg” av sedimenter står igjen midt i hullet. Denne er, som sedimentene rundt, lagdelt, med synlig stratigrafi, og en del ”begrodd” av organismer. Sedimentene, som til dels er organiske, er meget bløte, med høyt vanninnhold. Gripekloa på ROV'n ( til venstre i bildet) ble kjørt inn i ryggen, og forsvant inn i denne, som disset som gelé. Foto: © NSM

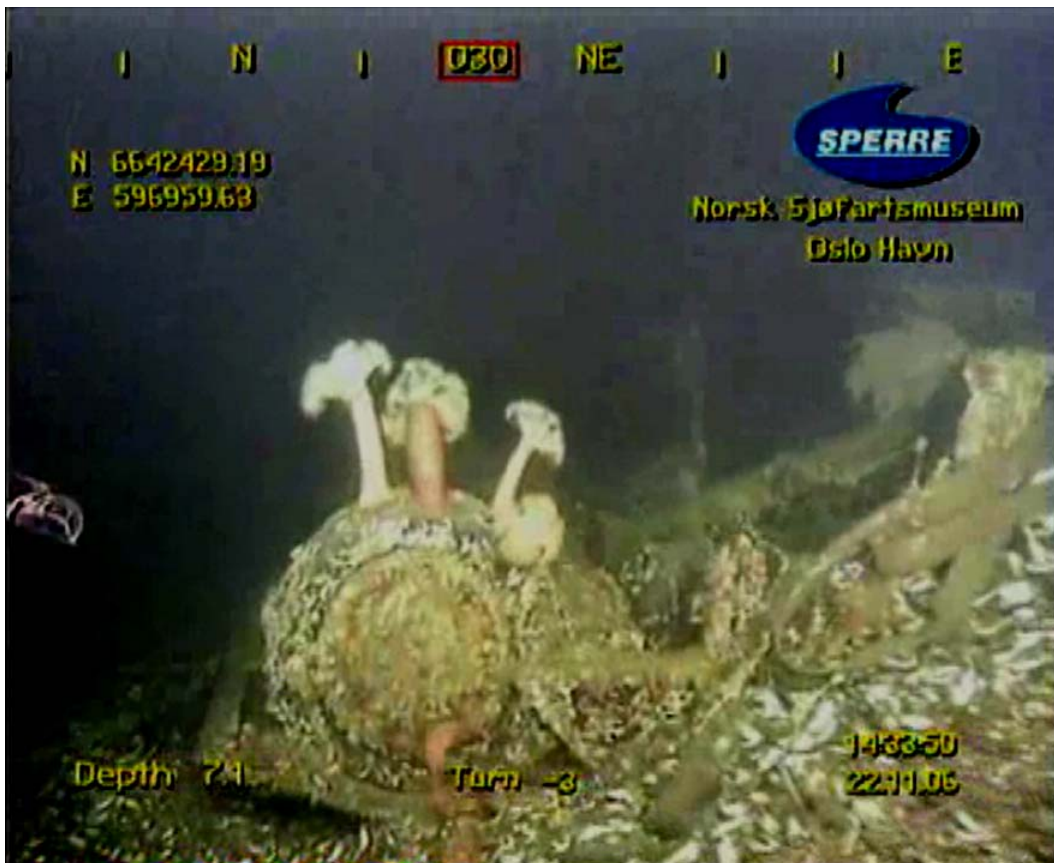
Fig. 33. Pipervika. Restene av en bil av ukjent merke ligger opp/ned på sjøbunnen, en del brutt ned, med annet søppel, bl.a. utrangerte løftestopper (til h.). Bilen ligger i østre del av feltet, på ca. 7,5m dyp, og har ant. gått gjennom isen. Begroningen på bilhjulet midt i bilder er tre-fire sjønellikere. Foto: © NSM

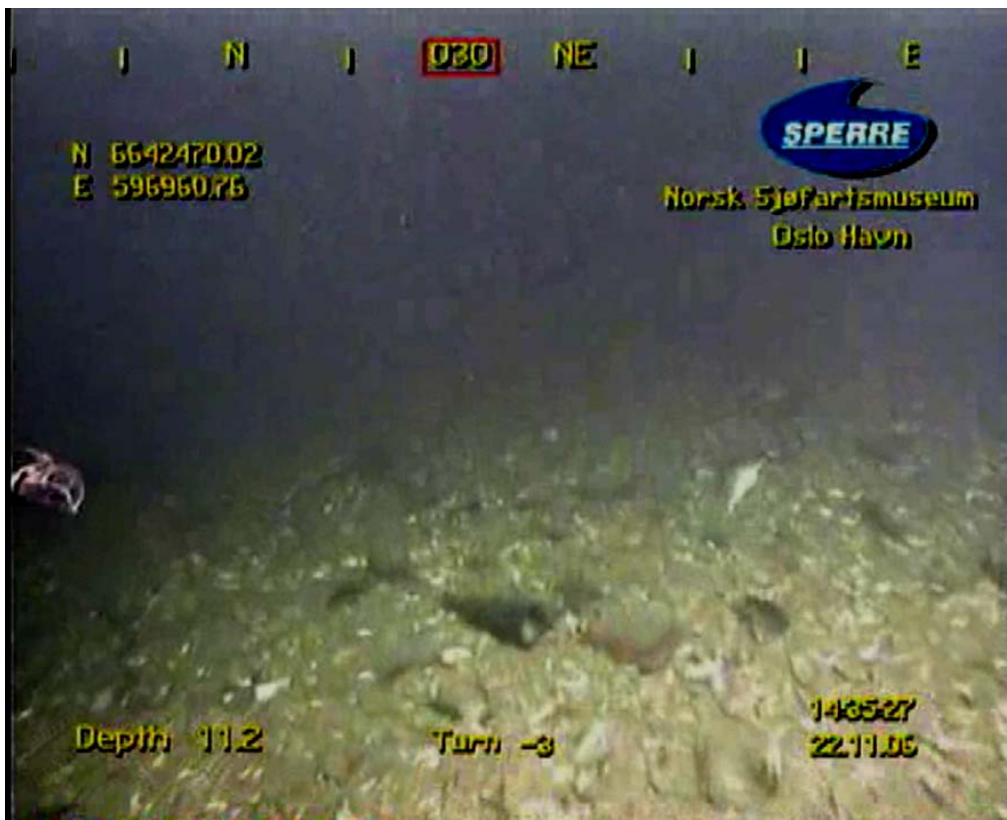
Fig. 34. Dumpede flasker, kopper og tallerkner i Pipervika. Dybde 11 meter. Foto: © NSM

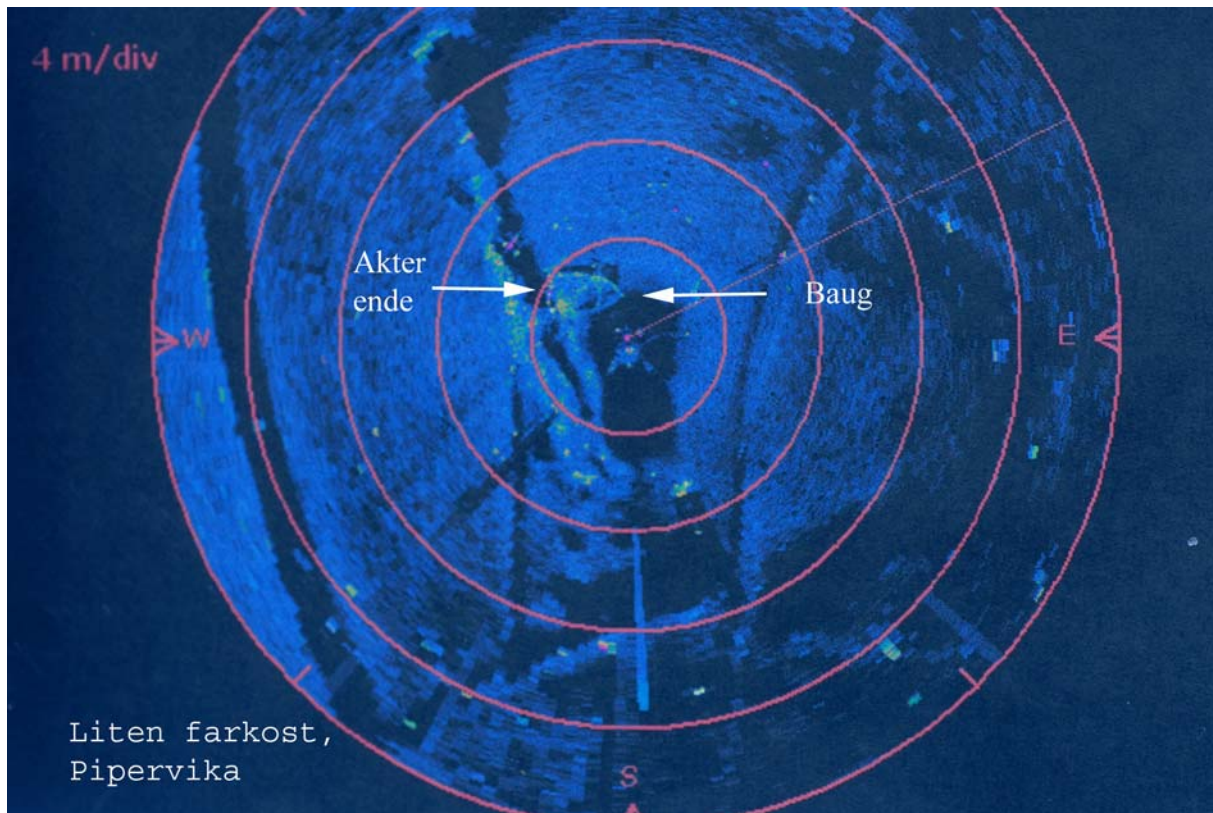
Fig. 35. Sonarbilde av lite fartøy, lokalisert på 20m dyp, Pipervika.

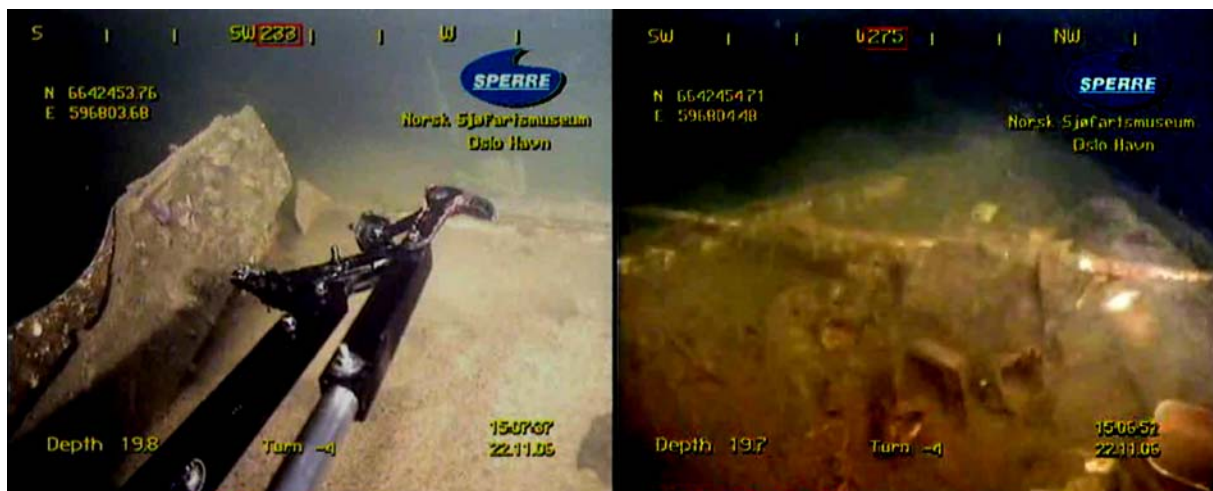
Fig. 36. Vrak av mindre farkost i Pipervika. Til venstre: akterenden, (ROV`ens gripeklo midt i bildet) til høyre: fra midten av båten, mot baugen. Farkosten er ca.13-14 fot, delvis fylt med skrot. Foto: © NSM

Småbåten som ble funnet, (se ill. 34 og 35) later til å være en jolle av nyere type, antagelig i glassfiber, (-vanskelig å bestemme på grunn av mudder og begroing), med deler av innredning/relingslist i tre. Farkosten kommer ikke inn under kulturminneloven.

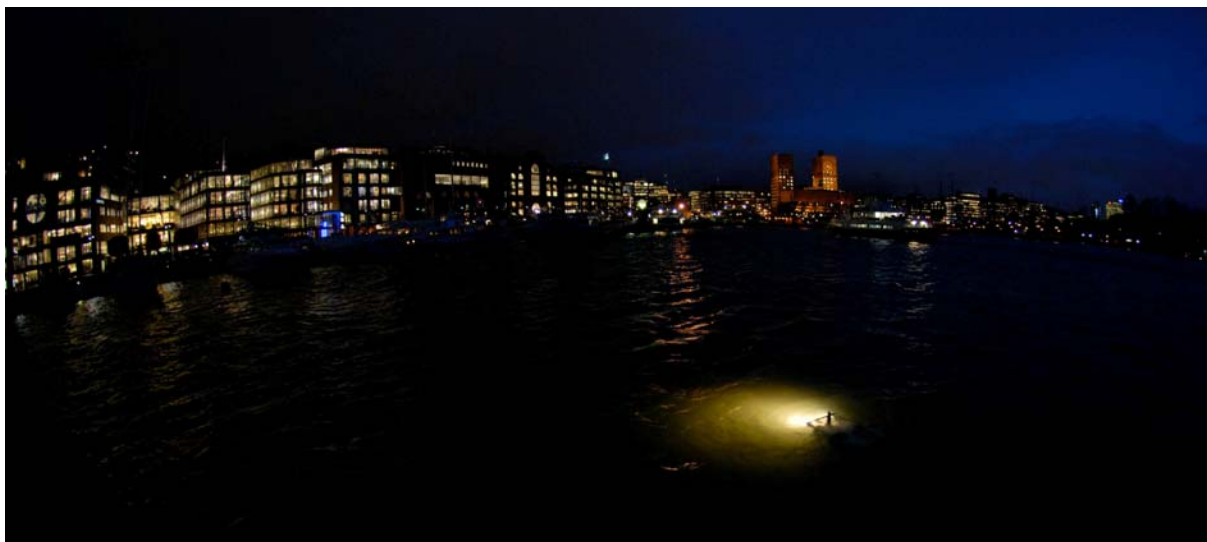
**Fig. 38. Fra ROV kjøringen i Pipervika. Tauverk, plast, aluminiumsbokser og annet søppel som blokkerte propellene førte til at farkosten stadig måtte opp for rensing. Foto: © Dag Nævestad**
