Overvåking av forurensning ved mudring og deponering

Ny sjøbunn etter tiltak i Oslo havn - Sluttrapport

20051785-64
30. mars 2009
Revisjon 1, 1. juli 2009

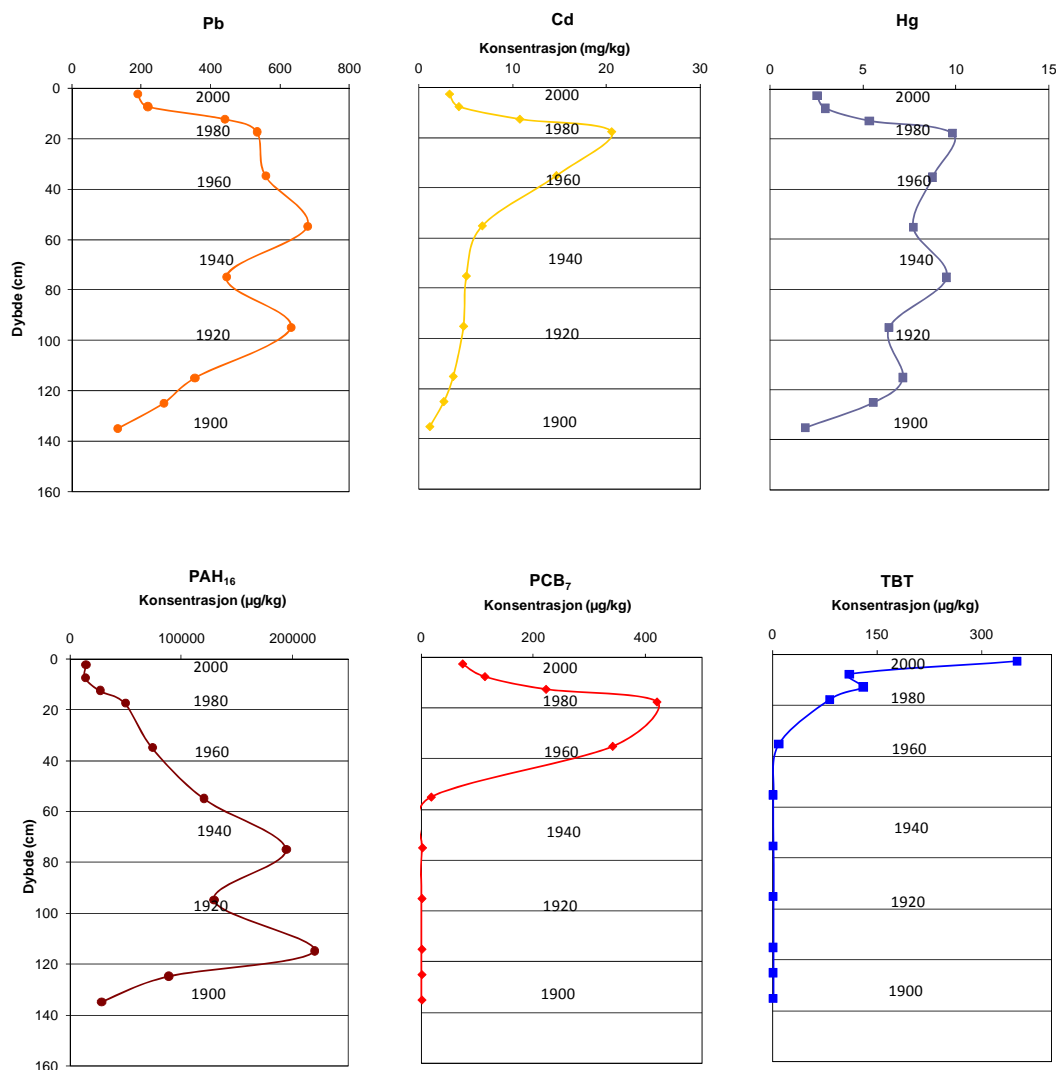
Figur 3 Konsentrasjonen av utvalgte forbindelser i sedimentprofil fra Bispevika. Årstallene gir en indikasjon på når sedimentlaget ble avsatt (NGI, 2005).

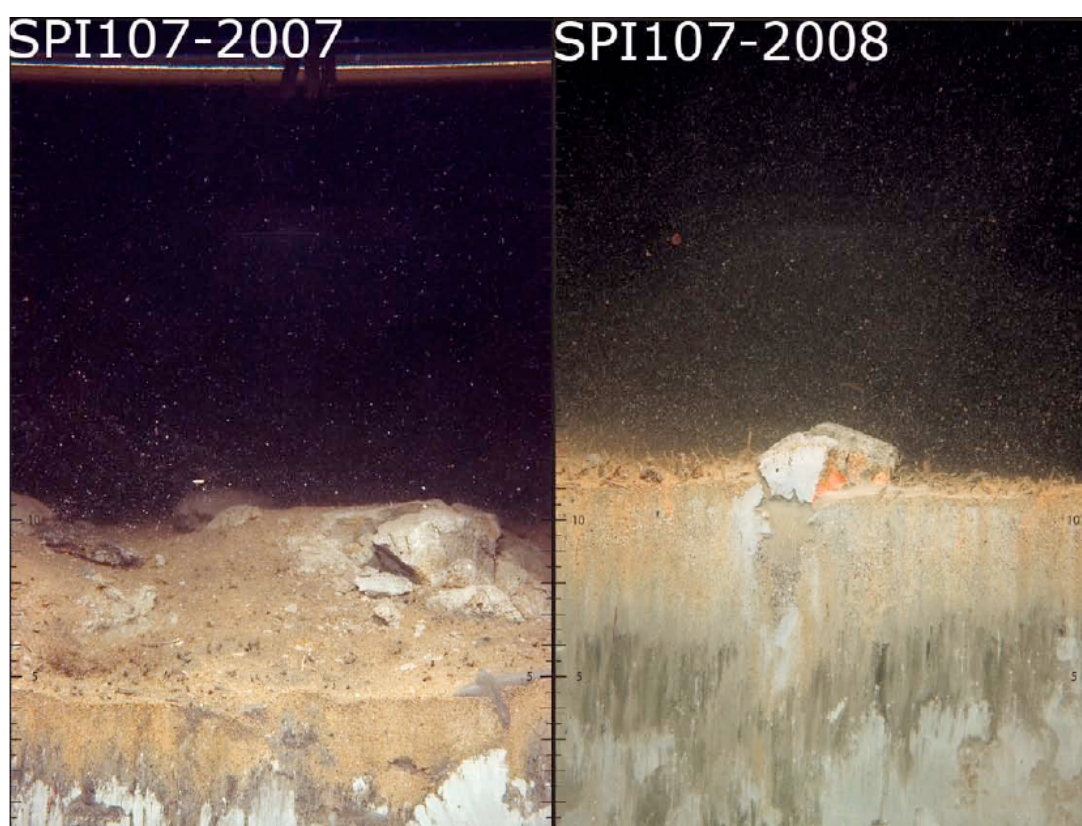
I det leirtildekte området i ytre Bjørvika har NIVA gjennomført undersøkelser med sedimentkamera (SFT, 2008a). Rapporten bygger på observasjoner fra perioden 2005-2008. Bildene i figur 7 er hentet fra denne rapporten, og viser et snitt av det øverste sjiktet i sjøbunnen. Bildet til venstre i figur 7 er tatt like etter utleggingen av leire i ytre Bjørvika. Bildet til høyre er tatt et år senere, og viser sedimentlevende børstemark i sjøbunnens øverste sjikt. Bildet viser også hvordan toppsedimentet er bearbejdet og omrørt av organismer. Bildene dokumenterer at bunnedyrene allerede er kommet tilbake til dette tiltaksområdet.

Figur 7 Bildet tatt med sedimentkamera som viser hvordan bunnlevende organismer rekoloniserer det leirtildekkede området i ytre Bjørvika. (Foto: Hans C Nilsson, NIVA).

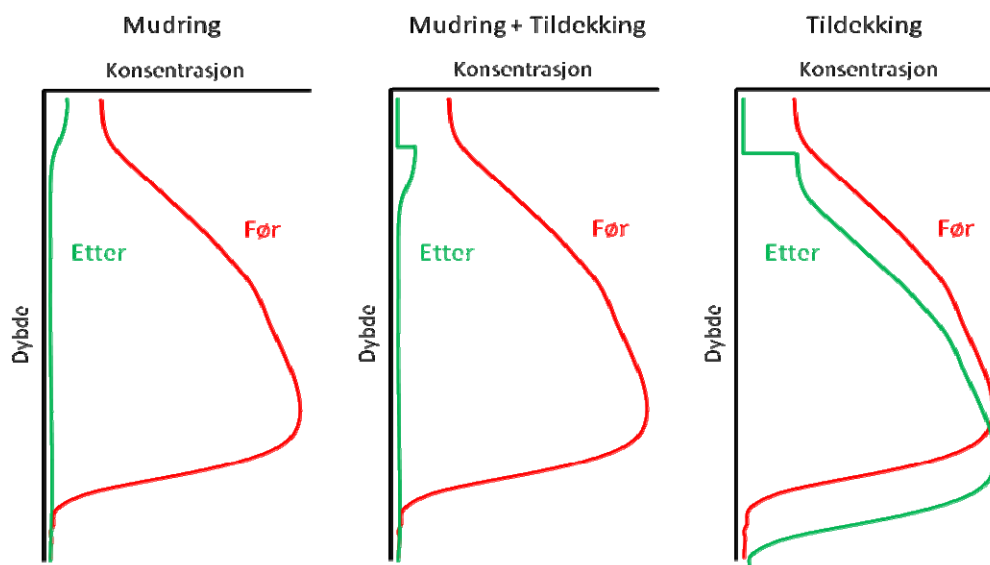
I fig. 8 er sedimentprofilet etter tiltak vist sammen med sedimentprofilet før tiltak ved bruk av de ulike tiltaksmetodene. Figuren illustrerer hvordan det forurensede laget ved mudring blir fjernet, men at det blir igjen en restforurensning i et tynt lag på den nye sjøbunnen. Der mudringen er etterfulgt av en tildekking med rene masser blir toppsjiktet i sedimentene ytterligere forbedret. Der forurenset sjøbunn kun blir tildekket blir forurensningen liggende under det rene tildekkingslaget.

Figur 8 Ny sjøbunn etter gjennomførte tiltak, der nivåene av forurensning før og etter tiltak er illustrert.

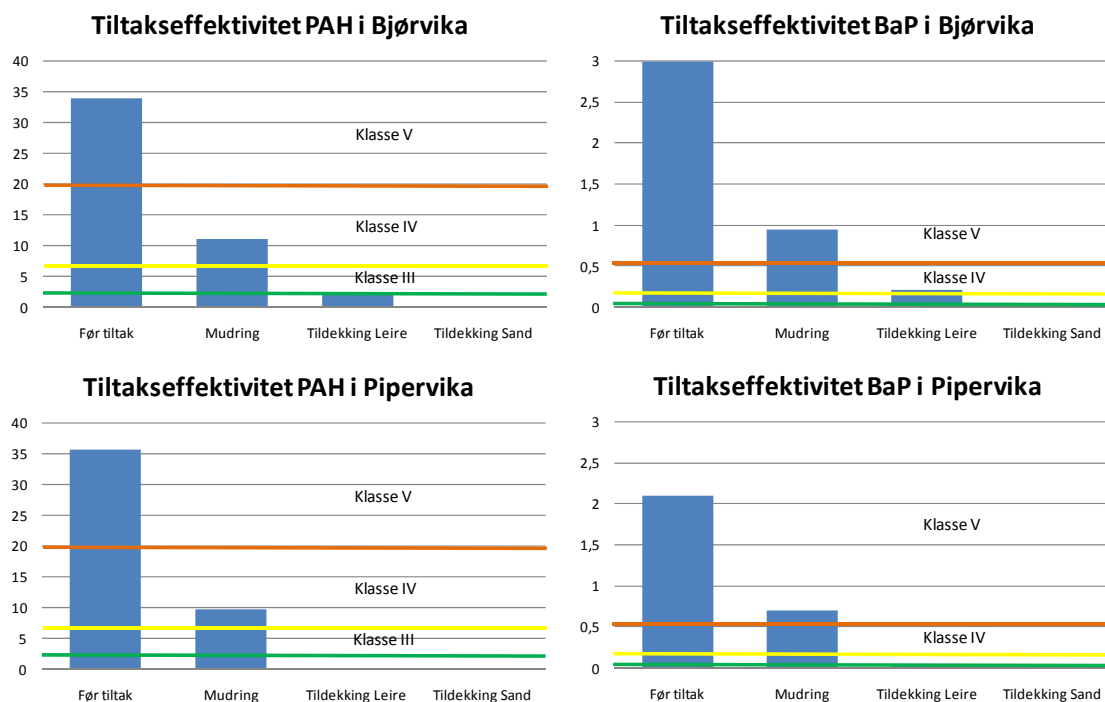
Tildekking av sjøbunnen med rene masser er et meget effektivt tiltak for å forbedre resultatet etter mudring (Figur 9). Dette er gjennomført i store deler av tiltaksområdet og en oppnår da stort sett tilstandsklasse II.

Figur 9 Oversikt over tiltakseffektivitet for PAH og Benzo(a)pyren i Bjørvika og Pipervika etter mudring og tildekking.
