Oslo Havn KF - Overvåkning av forurensning ved mudring og deponering

Dypvannsdeponi ved Malmøykalven Sluttrapport del 2 - Dokumentasjon av tildekking

20051785-00-559-R
12. desember 2011

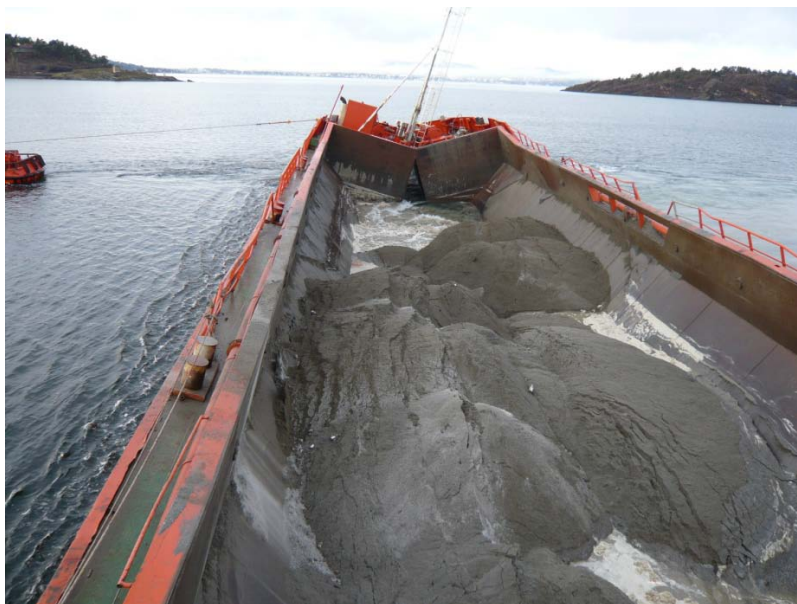
Figur 1 *Bilde av utlegging av tildekkingsmaterialet ved hjelp av splittlekter under prøvetildekking.*

Resultater fra undersøkelsene viste at utlegging av sand fungerte bra ved hjelp av splittlekter. Det ble anbefalt å legge ut flere tynne lag for å oppnå en jevn lagtykkelse. Sedimentenes styrke økte etter tildekking og sanden viste seg å være delvis innblandet i overflatesediment (5-8 cm dyp). Det ble også observert at sanden under prøvetildekkingen spredde seg over et større areal enn det definerte prøvfeltet. Tykkelse av sandlaget i prøvfeltet ble estimert til 4-6 cm.

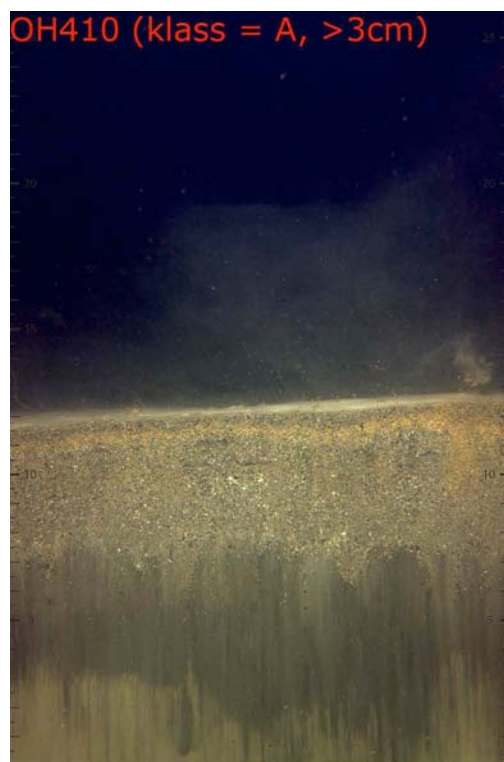
Resultater fra sedimentprofil fotografering med SPI kamera og boxcoreprøver viste at sanden hadde fordelt seg relativt jevnt (NGI, 2009d). Basert på 97 analyserte SPI bilder var 55 stasjoner tildekket 3 cm, 20 stasjoner tildekket mellom 1-3 cm sand (Figur 2). På 13 bilder ble det funnet sand under sedimentoverflaten, mens det ikke ble observert sand på 8 bilder (NIVA, 2009).

Figur 2 *Bilde tatt med SPI kamera etter utlegging av første tildekkingslaget (sandlagstykkelse ca. 4-5 cm).*

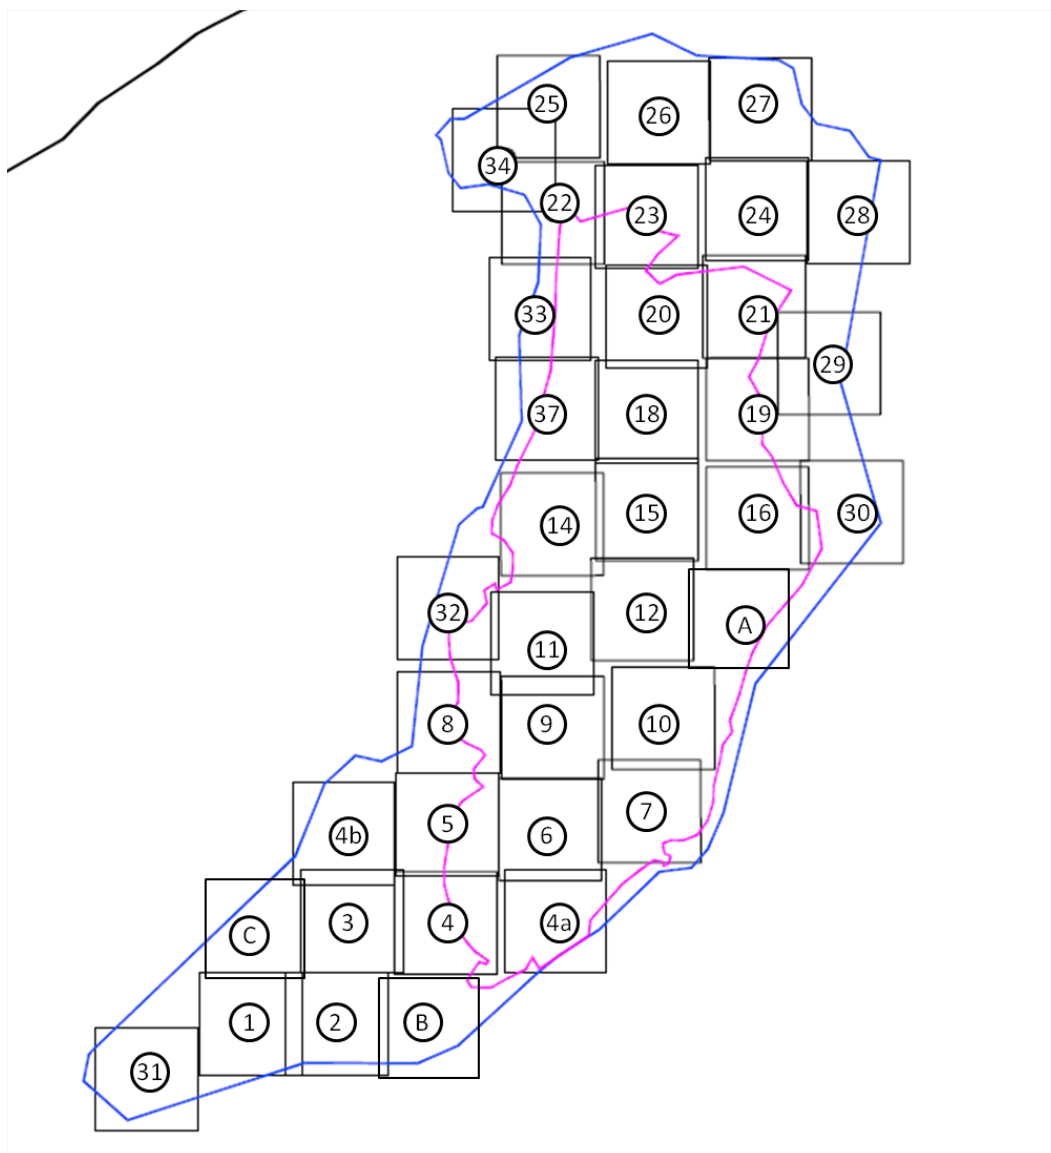
Sammenstillingen av data viser måleresultater som varierer fra 0,4 til 0,9 m sand. Målingene representerer samtlige av de 38 ruter, som dekker hele området regulert til dypvannsdeponi. Rambøll konkluderer i sin rapport datert 20. oktober 2011: *"Hele dypvannsdeponiet på Malmøykalven tilfredsstillers nå kravet om 0,4 m mektighet på overdekningslaget."*

Figur 3 *Oversikt over ruteinndeling ved dypvannsdeponiet, blå linje er reguleringsgrense for deponiet, rød linje område der masser er deponert.*
