# Overvåking av forurensning ved mudring og deponering

Månedssrapport juni 2007

Rev. 0  
20051785-29

**Oppdragsgiver:** Oslo Havn KF

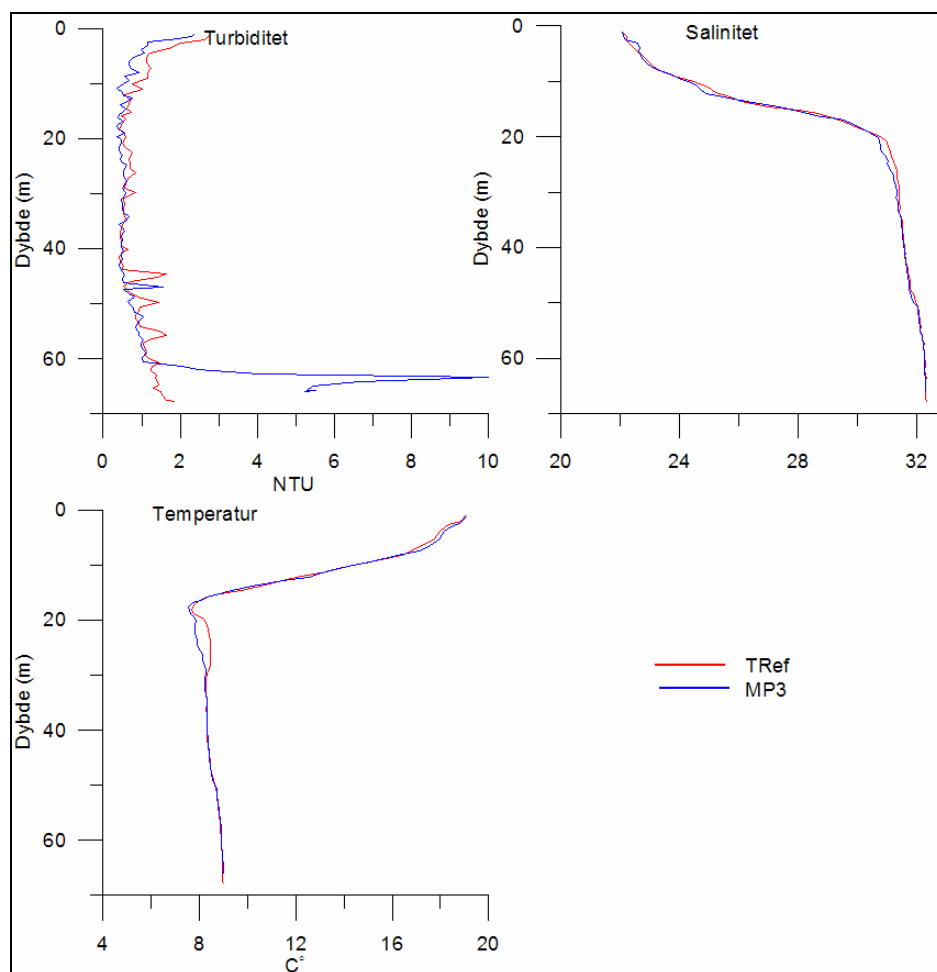
Det er registrert en lengre episode med forhøyet turbiditet i perioden 26. til 28. juni, hvor det i løpet perioden var 6 hendelser med turbiditet over grenseverdi ved MP3 som kan relateres til nedføring, se Tabell 1. Nedføringen ble ikke stoppet 26. juni (avvik nr. 107), men det ble tatt vannprøver ved MP3 og TRef. I tillegg ble turbiditet sammen med temperatur og salinitet målt gjennom hele vannsøylen ved MP3 med håndholdt instrument (SAIVAS). Resultatene, Figur 2, viser at turbiditeten stiger først ved 60 m, som betyr at det ikke er en oppadrettet transport av partikler i vannsøylen. I tillegg er dette dokumentert ved turbiditets-målingene ved MP3\_2 (50 m vanndyp) og MP3\_3 (40 m vanndyp), som var på henholdsvis 0,8 og 0,4 NTU i perioden.

*Figur 2 Turbiditets-, salinitets- og temperaturmålinger ved turbiditets-overskridelser ved MP3 den 26. juni 2007 og tilsvarende profiler ved TRef.*

Overskridelsene i perioden 26. til 28. juni var en følge av slangebrudd på nedføringsrøret (avvik nr. 98 fra Secora, avvik nr. 107 NGI). Etter reparasjon av slangebruddet var nedføringsrøret i en kortere periode 3-5 m for kort, slik at massene ble deponert for høyt i vannmassen. Dette medførte episoder med overskridelser ved MP3. Overskridelsene 27. og 28. juni skjedde mens det ikke pågikk nedføring, og regnes som en konsekvens av uhellet 26. juni. Det ble derfor ikke tatt vannprøver. Denne episoden viser at turbiditetssensorene ved målebøyene raskt fanger opp uregelmessigheter ved nedføringsenheten.

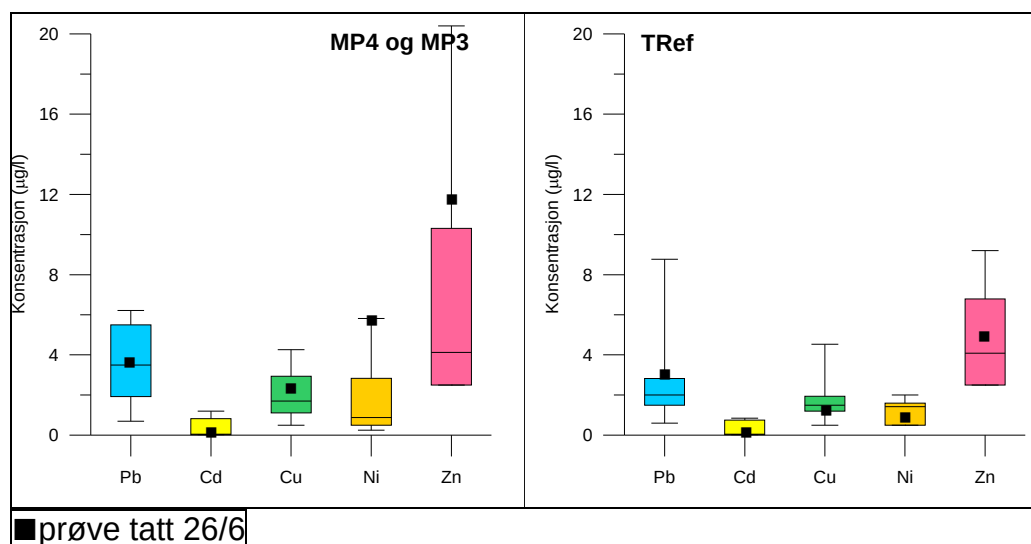
Analyseresultatene av vannprøvene tatt ved MP3 og TRef 26. juni er oppgitt i Tabell 2, og viser verdier over grenseverdi for kobber, nikkel og sink. Dette er i samsvar med tidligere resultater, se Figur 3.

**Figur 3** Konsentrasjonen av utvalgte tungmetaller ved turbiditetsoverskridelser. Datasettet omfatter alle observasjoner til og med juni 2007. Data er framstilt slik at hver boks angir øvre og nedre kvartil, og horisontal strek i boksen gir median. I tillegg vises maksimum- og minimumsverdien. Punktene tilsvare prøvene tatt i juni 2007.

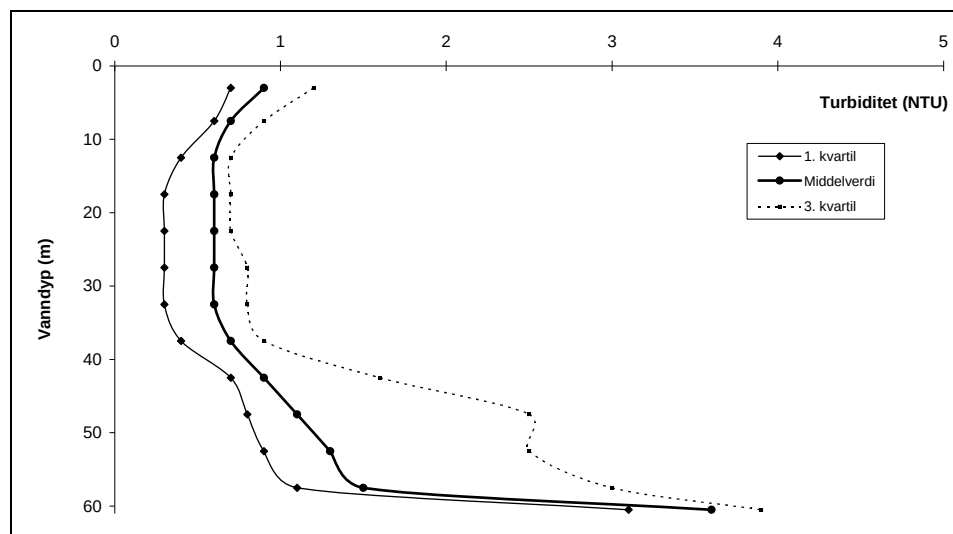
Figur 4 Partikkelmengde (turbiditet som NTU) målt i vannsøylen ved nedføring i perioden 4. – 29. juni 2007.

Turbiditetsmålinger fra 18. juni mangler. Årsaken til det var problemer med loggeren. I perioden 21. – 23. juni ble det ikke nedført masser i dypvannsdeponiet pga. reparasjoner på nedføringsenheten.

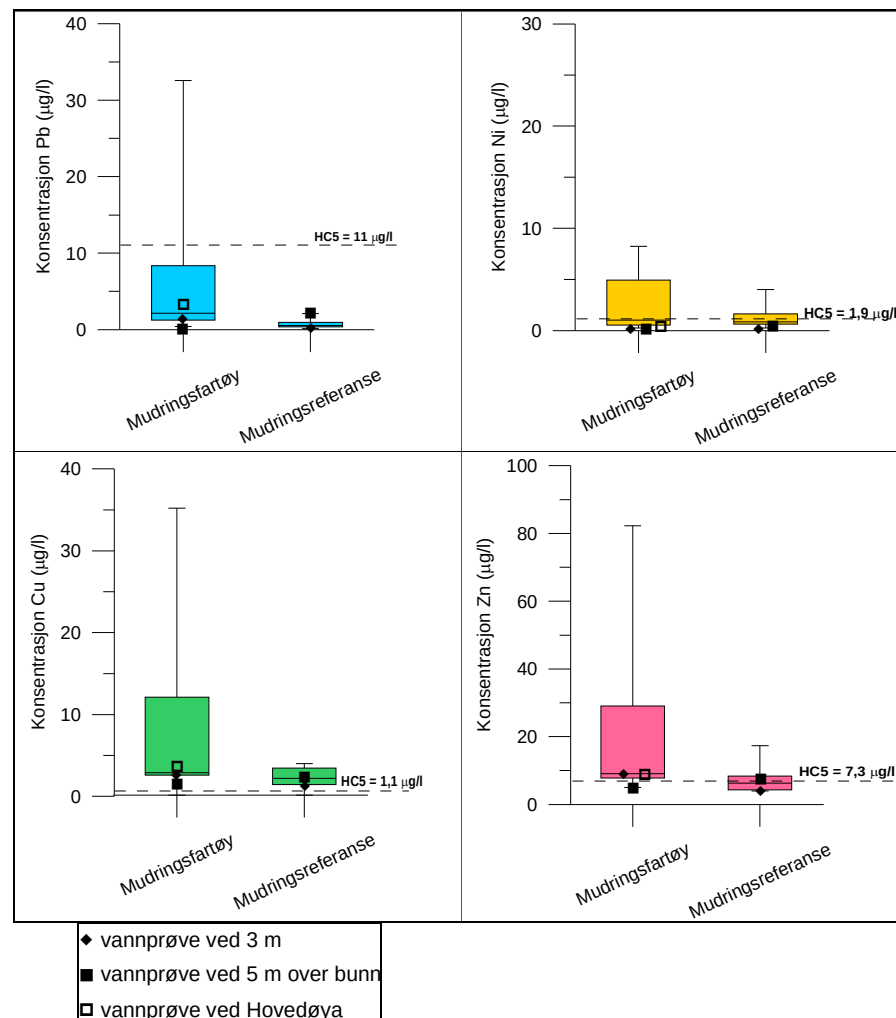
Resultatene viser at konsentrasjonen av tungmetaller er under HC5 (grenseverdi for økologisk risiko) for alle metallene bortsett fra kobber, som overskrider HC5-verdien i alle prøvene, og sink, som overskrider HC5-verdien i to av prøvene, se Tabell 4.

Sammenlignet med tidligere prøver er konsentrasjonen av bly, nikkel, kobber, og sink lavere ved mudringsfartøyet i Bjørvika, mens konsentrasjonen i prøver tatt ved mudringsreferansen er tilnærmet lik, se Figur 5. Prøven tatt ved mudringsfartøyet ved Hovedøya viser noe høyere konsentrasjon av bly og kobber enn i Bjørvika, men er godt innenfor hva som er forventet ut fra tidligere målinger gjort ved mudringsfartøyet.

**Figur 5** Konsentrasjonen av utvalgte tungmetaller i mudringsområdene. Datasettet omfatter alle observasjoner til og med juni 2007. Data er framstilt slik at hver boks angir øvre og nedre kvartil, og horisontal strek i boksen gir median. I tillegg vises maksimum- og minimumsverdien. HC5 er grenseverdi for beskyttelse av 95 % av organismene. Punktene tilsvarer prøvene tatt i juni 2007.

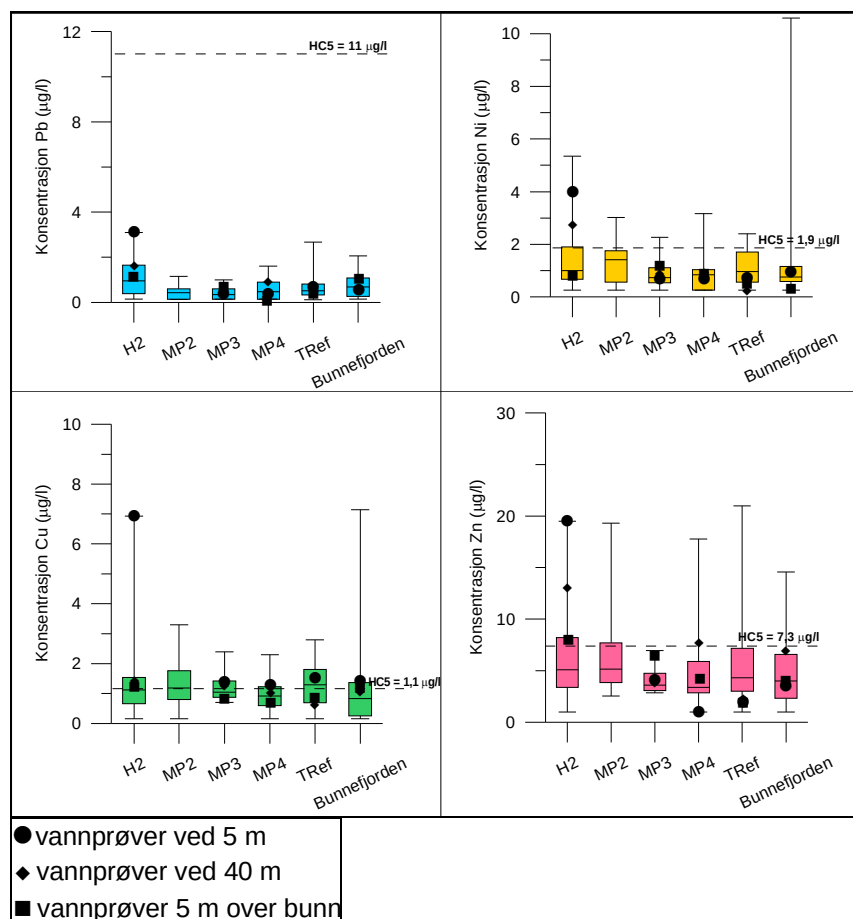
Med unntak av kobber, nikkel og sink er alle påviste konsentrasjoner av metaller under grenseverdien for økologisk risiko (HC5). Overvåkingen viser at kobber typisk ligger høyere enn grenseverdien i dette området, se Figur 6. Bunnstoff og notimpregneringsmidler er de største kildene til utslipp av kobber i dag ([www.miljostatus.no](http://www.miljostatus.no)). Alle resultatene fra prøvetakning gjennomført den 7. juni 2007 ligger innenfor det som er observert ved tidligere prøvetakning i samme område, bortsett fra prøven ved 5 m ved nedføringsenheten. Denne prøven har forhøyede konsentrasjoner av tungmetaller sammenliknet med prøvene fra 5 m ved MP3, MP4, TRef og Bunnefjorden, og i forhold til tidligere data. Årsaken til dette er ukjent, men enkeltprøver har tidligere også vist forhøyede

konsentrasjoner ved enkeltstasjoner, se målingene for Bunnefjorden i Figur 6. Verken for nikkel, kobber eller sink faller målingene fra 5 m ved nedførings-enheten utenfor målinger vi har gjort tidligere i dypvannsdeponiområdet, TRef eller i Bunnefjorden.

Figur 6 Konsentrasjonen av utvalgte tungmetaller innenfor og rundt dypvannsdeponiet. Datasettet omfatter alle observasjoner i t.o.m. juni 2007. Data er framstilt slik at hver boks angir øvre og nedre kvartil, og horisontal strek i boksen gir median. I tillegg vises maksimum- og minimumsverdiene. HC5 er grenseverdi for beskyttelse av 95 % av organismene. Punktene tilsvarende prøvene tatt i juni 2007.

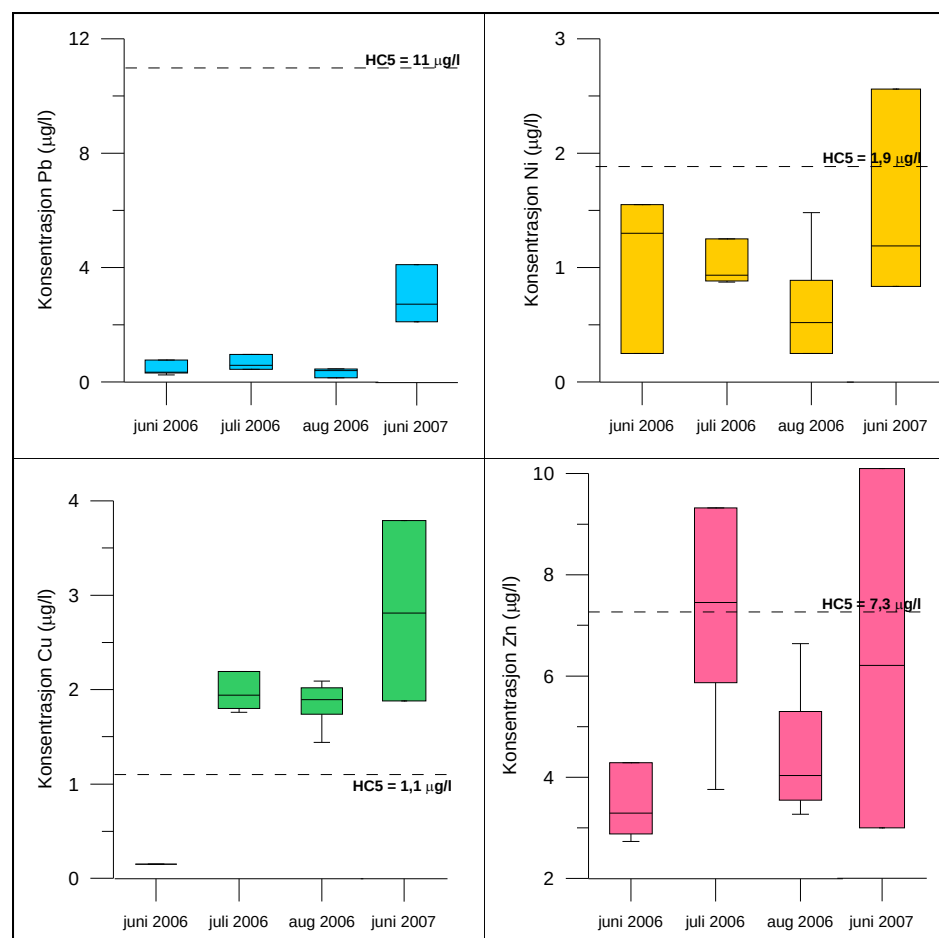
**Figur 8** Konsentrasjonen av utvalgte tungmetaller ved badeplassene juni 2007 sammenlignet med resultatene fra 2006. Data er framstilt slik at hver boks angir øvre og nedre kvartil, horisontal strek i boksen gir median. I tillegg vises maksimum- og minimumsverdien. HC5 er grenseverdi for beskyttelse av 95 % av organismene.

Resultatene viser at konsentrasjonen av tungmetaller ved badeplassene er høyere i juni 2007 enn i 2006. Da analyseresultatene fra vannet under sprang-sjiktet i dypvannsdeponiområdet ikke viser lignende økte konsentra-sjoner,

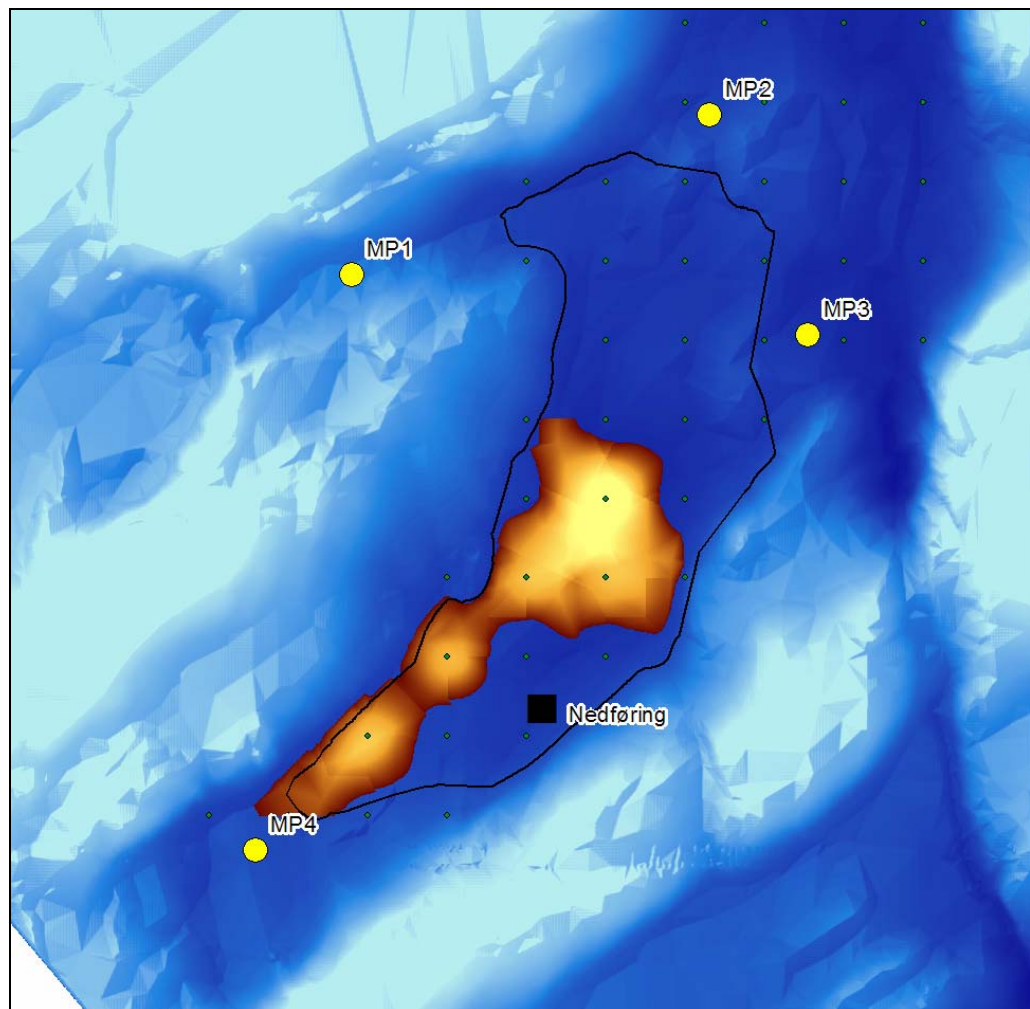
**Figur 10** Dybvannsdeponiet (sort omriss) med områdene rundt, sett ovenfra. Svart rektangel er nedføringsenheten, grønne punkter er målepunkter, gule punkter er målebøyene. Blåfargen gjengir dybdeforholdene, lyse områder er grunne, mørke områder er dype. Arealet farget gult/brunt er området hvor turbiditeten oversteg 6 NTU, i målingene gjort 22. juni 2007. Brunt er rett over bunnen, mens gult er opp til 61 m vanddybde.

Figur 10 viser resultatene fra målinger tatt 22. juni 2007, sett ovenfra. Svart rektangel angir nedføringsenheten, grønne punkter er målepunkter, gule punkter viser plassering av målebøyene. Arealet farget gult/brunt viser hvor turbiditeten er høyere enn 6 NTU, der lysere gule nyanser angir turbiditet > 6 NTU oppover i vannsøylen mens mørkere brune nyanser angir turbiditet > 6 NTU nærmere og rett over sjøbunnen.

I Figur 10 ser en at området hvor turbiditet er høyere enn 6 NTU har flyttet seg vekk fra nedføringsenheten, men er innenfor deponiområdet. Årsaken til dette er at det ikke var nedføring av masser den aktuelle dagen. Siste dag med nedføring før disse målingene var 20. juni, så det figurene viser er at partikler i vannmassen som skyldes nedføring av mudrede masser ikke har beveget seg ut av deponiområdet, men gradvis sedimenterer til sjøbunnen inne i deponiet.

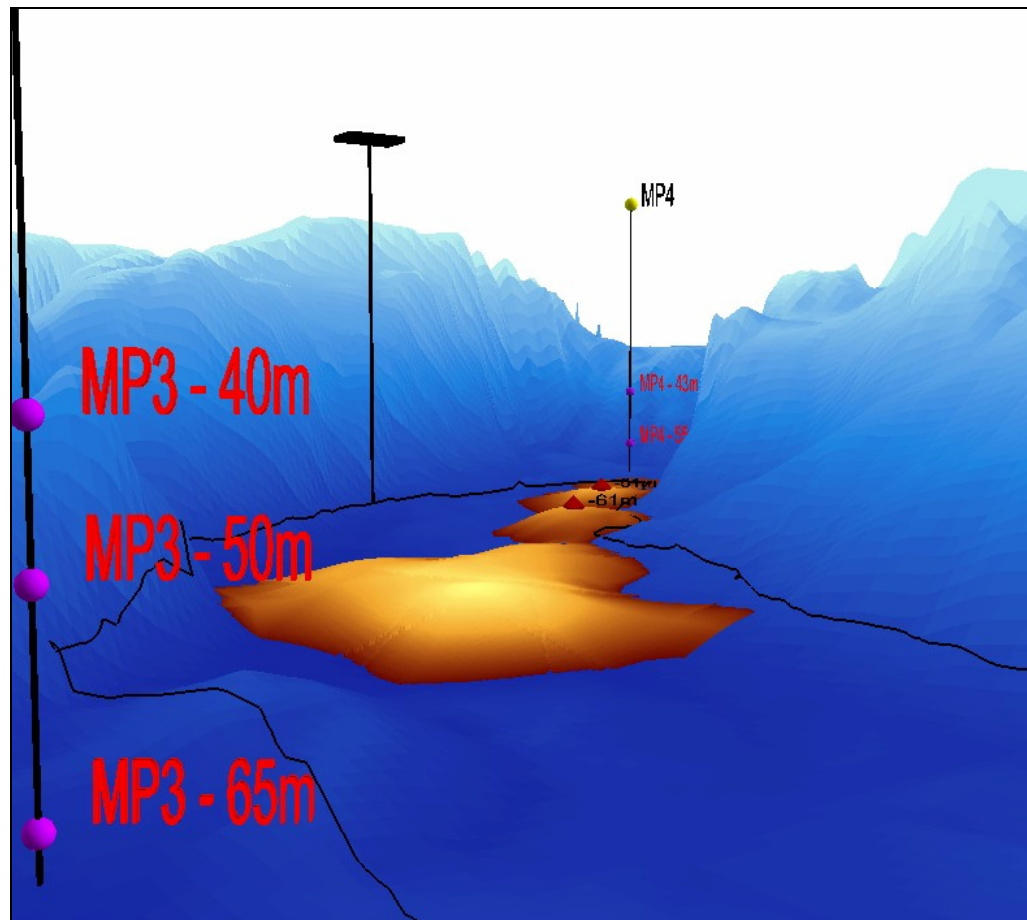
Figur 11 Dypvannsdeponiet (sort omriss) med områdene rundt, sett langs bunnen fra nordøst mot sørvest. Svart rektangel er nedføringsenheten, gult punkt er MP4 målebøye, og lilla punkter er turbiditetssensorene ved MP3 og MP4. Blåfargen gjengir dybdeformholdene, lyse områder er grunne, mørke områder er dype. Arealet farget gult/brunt er området hvor turbiditeten oversteg 6 NTU, i målingene gjort 22. juni 2007. Brunt er rett over bunnen mens gult er opp til 61 m vanddybde.

Figur 11 viser deponiet og området rundt sett fra bunnen i retning fra nordøst mot sørvest, med nedføringsenheten, målebøyene og turbiditetssensorene ved MP3 og MP4. På samme måte som for Figur 10 illustrerer gul- og brunfargen hvor høyt opp i vannsøylen området med turbiditet over 6 NTU går. Figuren viser at partikler ikke blir spredd oppover i vannsøylen, og dessuten at de holder seg godt innenfor de naturlige tersklene som eksisterer der fra før.

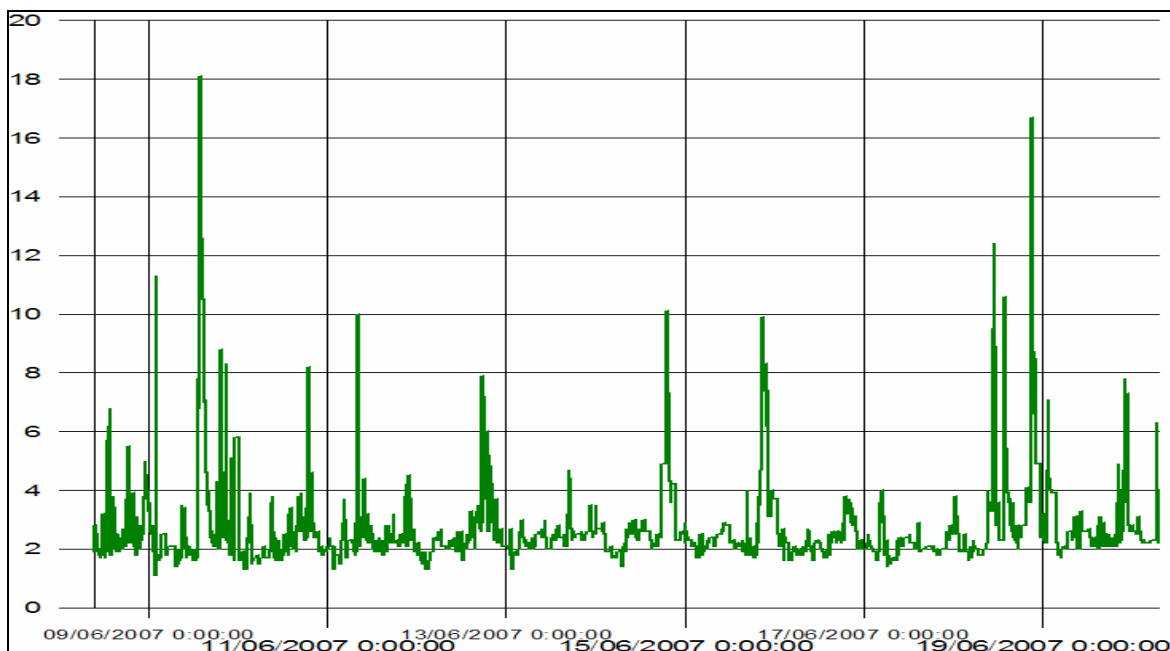
Der var tre tilfeller hvor turbiditeten overskred grenseverdien. Det ble ikke stoppet ved noen av tilfellene, se avvik nr. 95.

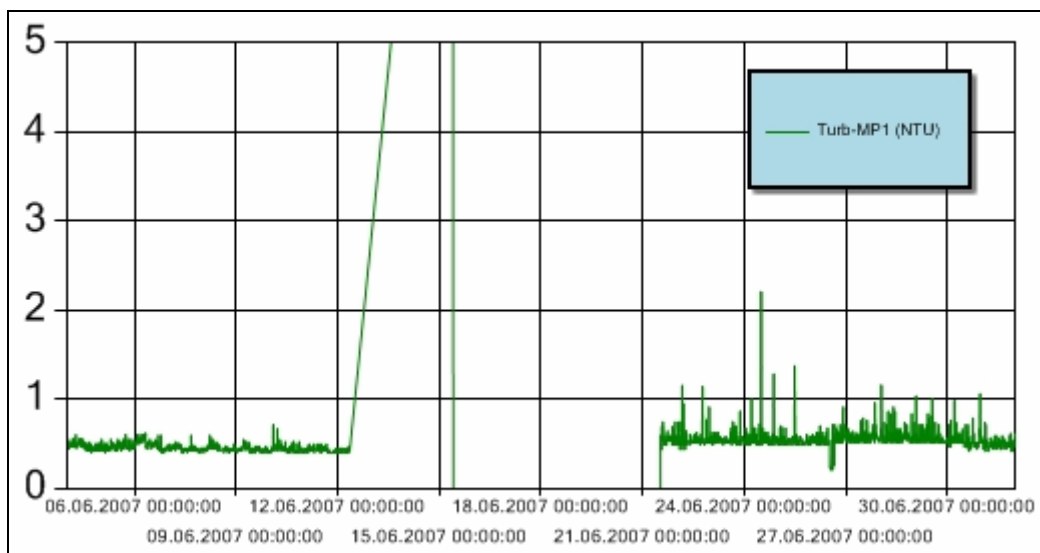
Måleren sluttet å sende data 12. juni kl. 0826, den ble tatt inn til reparasjon 15. juni kl. 0923 og satt ut igjen 21. 06 kl. 1230 (avvik nr. 91). De negative verdiene er når måleren ikke er på bøyen.

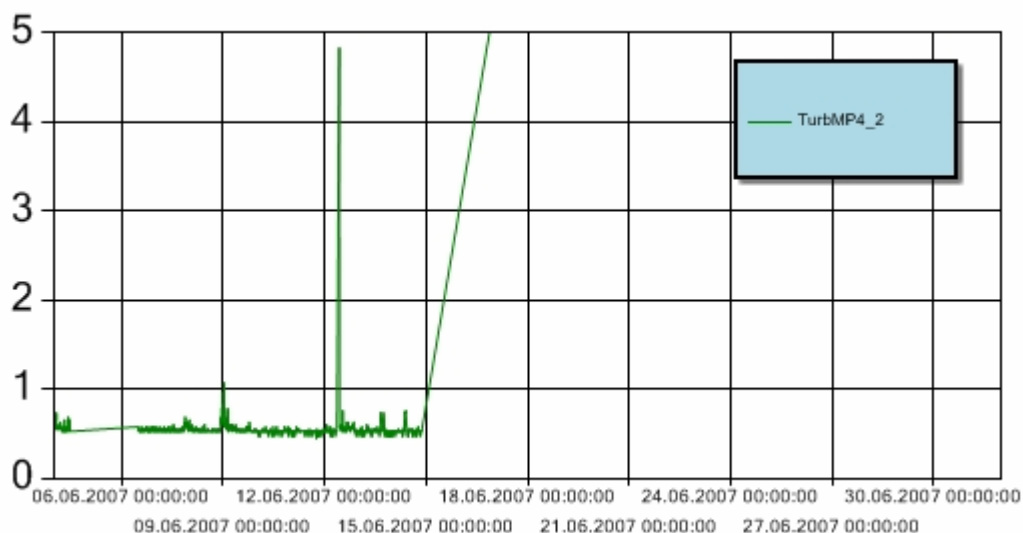
Fra 14. juni kl. 2044 sluttet bøyen å logge data fra MP4\_2 sensoren, avvik nr. 90. Det viste seg at sensoren var defekt. Den ble tatt på land 26. juni og sendt til reparasjon. Sensoren blir satt ut igjen i juli, se rapport for juli. Siden hovedsensoren rett over bunnen på MP4 har fungert i perioden har ikke kvaliteten på overvåkingen blitt redusert.

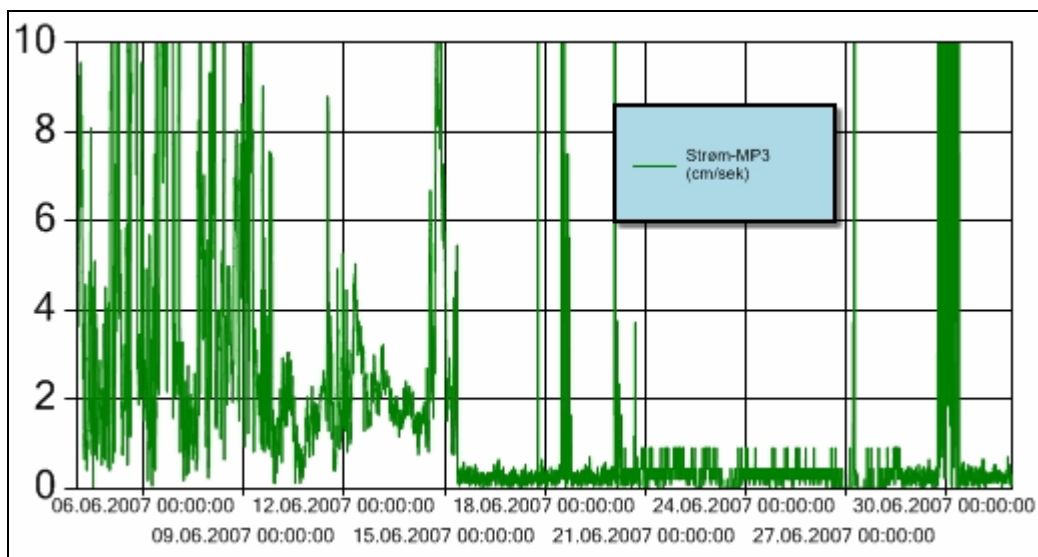
Fra morgenen 25. mai viste resultatene fra strømmåleren mye signalstøy og det ble sendt ut varsler om strømhastighet over grenseverdien, avvik nr. 87. Dataene er vurdert til ikke å være reelle. NGI kontaktet Secora og ba dem se bort fra de automatisk genererte stoppvarslene. Det pågår ikke dypvannsutskifting i området nå, slik at det ikke er noen drivende krefter som kan gi høy strømhastighet i bunnvannet. Flyteelementet var punktert igjen, og ble byttet 15. juni kl. 0900. Data frem til dette tidspunktet er tatt ut av de statistiske beregningene.
