Overvåking av forurensning ved mudring og deponering

Månedssrapport februar 2007

20051785-21

Oppdragsgiver: Oslo Havn KF

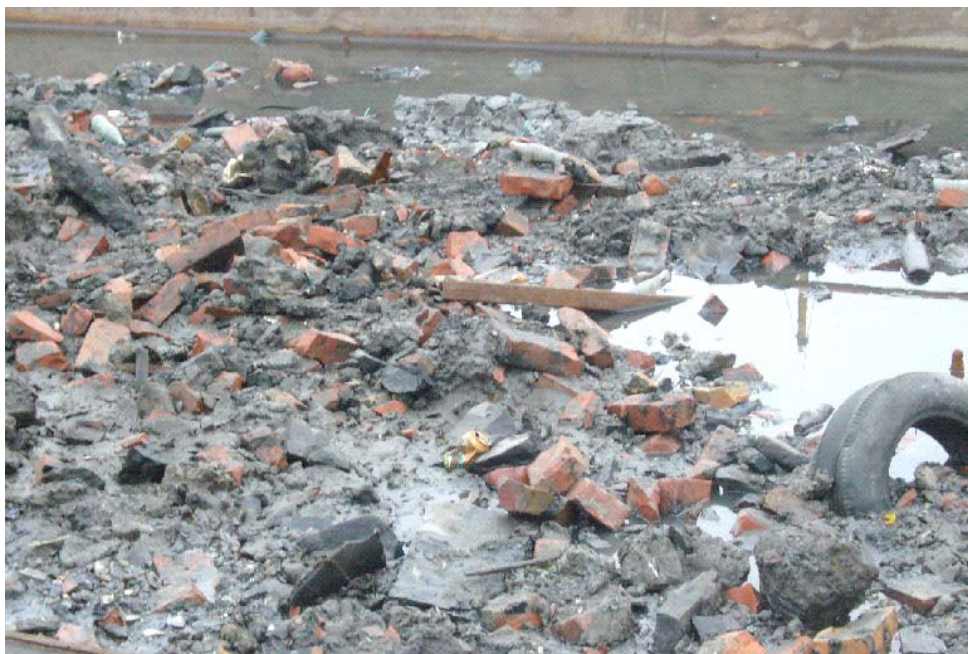
Secora har hovedsakelig mudret i Bjørvika i februar, men begynte i uke 7 å mudre mellom Rådhusbrygge 2 og 3 i Pipervika. Mudringen i Pipervika måtte stanse 13. februar 2007 fordi de mudrede massene inneholdt så mye murstein og skrot som det ikke var mulig å nedføre i dypvannsdeponiet, se Figur 1. Det ble derfor bestemt at de mudrede massene skulle leveres til NOAH og i den forbindelse ble ytterligere 2 lekterlass mudret i Pipervika den 16. februar 2007. Mandag 19. februar mellom kl. 0600 og 1100 ble det utført prøvegraving i Pipervika for å avdekke omfanget av murstein og skrot. Etersom omfanget av slike masser viste seg å være stort, ble mudringsapparatet derfor flyttet tilbake til Bjørvika, hvor man fra tirsdag 20. februar 2007 mudret masser som deretter ble nedført i dypvannsdeponiet.

Figur 1 *Bilde som viser masser mudret mellom Rådhusbrygge 2 og 3 i Pipervika*

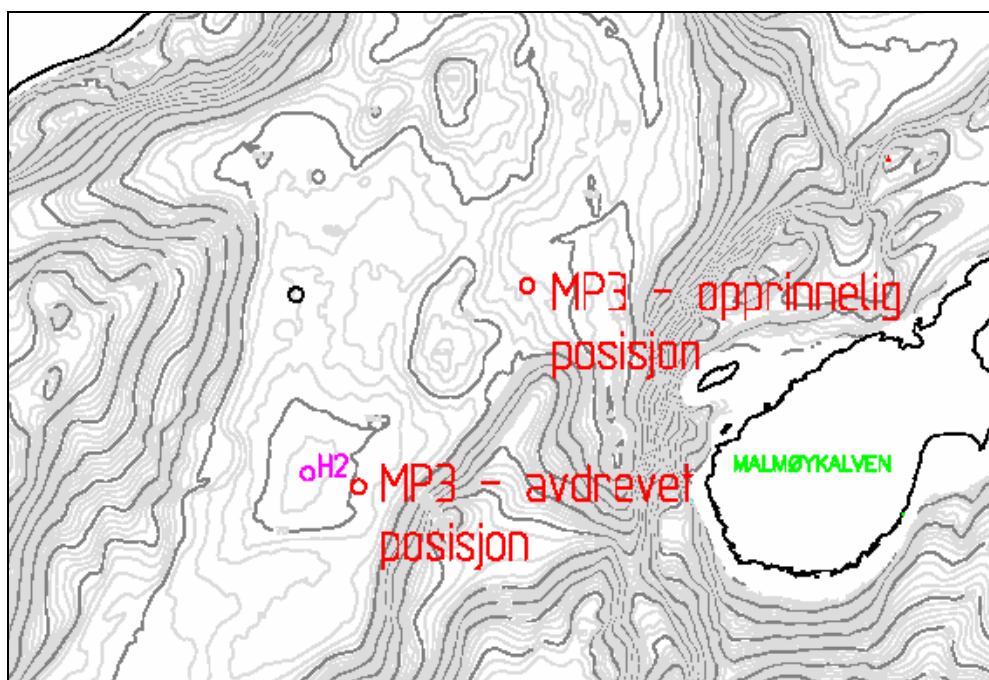
Ut i fra strømmålingene utført i perioden, se figur C-6 i vedlegg C, ser man at strømverdiene endrer seg rundt 5. og 6. februar 2007, noe som kan sammenfalle med tidsrommet som målebøyene antas å ha blitt flyttet ut av posisjon i. Strømmålingene etter flytting av bøyen 9. februar 2007 er på nivå som før 5. februar 2007.

Figur 3 Kart som viser opprinnelig posisjon og avdrevet posisjon for målebøye MP3. H2 er deponiets dypeste punkt, dvs. dypeste punkt før nedføringen startet opp

- Avvik nr. 50: NGIs målebøye MP3-turbiditet og MP3-strøm ble oppdaget å være ute av posisjon 9. februar 2007. Bøyene hadde av ukjent årsak drevet nærmere nedføringsenheten, noe som kan forklare overskridelser og økning i registrert turbiditet ved MP3. Bøyene ble flyttet tilbake til opprinnelig posisjon 9. februar 2007.

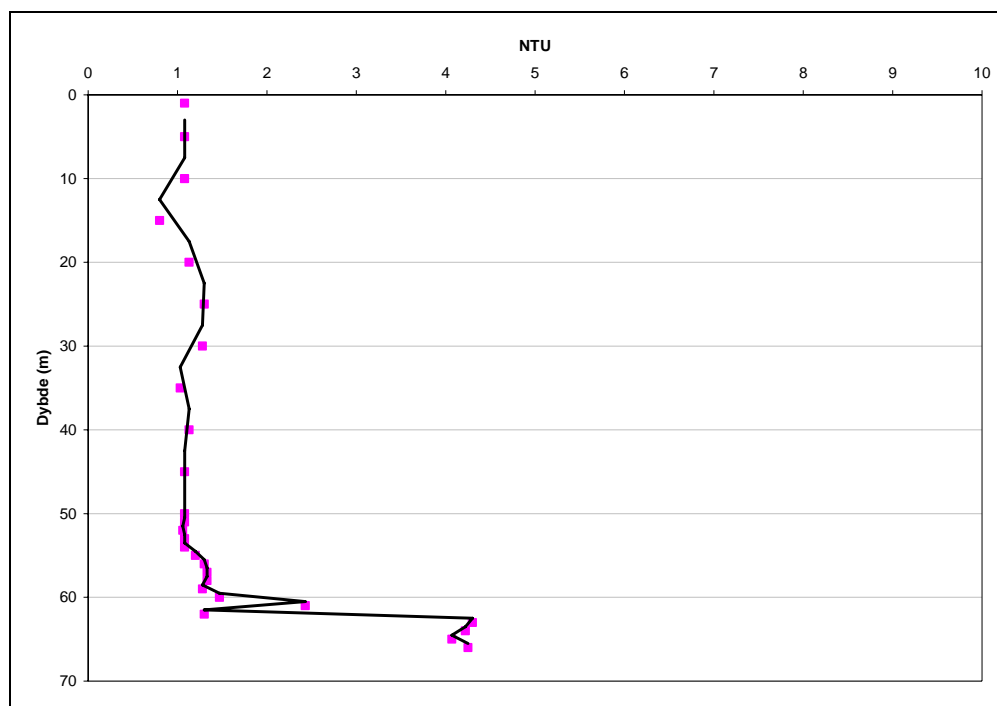
Det ble ikke tatt vannprøve i forbindelse med overskridelse av turbiditet i perioden 1. – 9. februar 2007 (avvik nr. 54). I forbindelse med overskridelsen 22. februar 2007 ved MP3, ble det tatt en turbiditetsprofil ved MP3, samt vannprøve fra 65 m dybde. Resultatene er vist i Figur 4 og Tabell 2. Turbiditetsprofilen viser at det ned til ca. 60 m dybde ikke er noen endring i partikkelinnholdet i vannfasen. Vannprøven tatt ved MP3 overskrider grenseverdien for økologisk risiko (HC5) for kobber, nikkel og sink. Dette er i samsvar med øvrige vannprøver tatt ved overskridelse av turbiditet. I tillegg er det påvist TBT i vannprøven. Det er før dette kun påvist TBT i én vannprøve som ble tatt ved referansestasjonen TRef 25. oktober 2006. Konsentrasjonen var da kun 0,008 µg/l. Det er ikke påvist PAH, PCB eller mineralolje over kvantifiseringsgrense. I Figur 5 og Figur 6 er analyseresultatene for vannprøven tatt 22. februar 2007 illustrert i forhold til samtlige prøver tatt 5 m over sjøbunnen ved MP stasjonene og TRef i løpet av prosjektet. Analyseresultatene er delt inn som følger:

Figur 4 Turbiditetsprofil tatt ved MP3 22. februar 2007

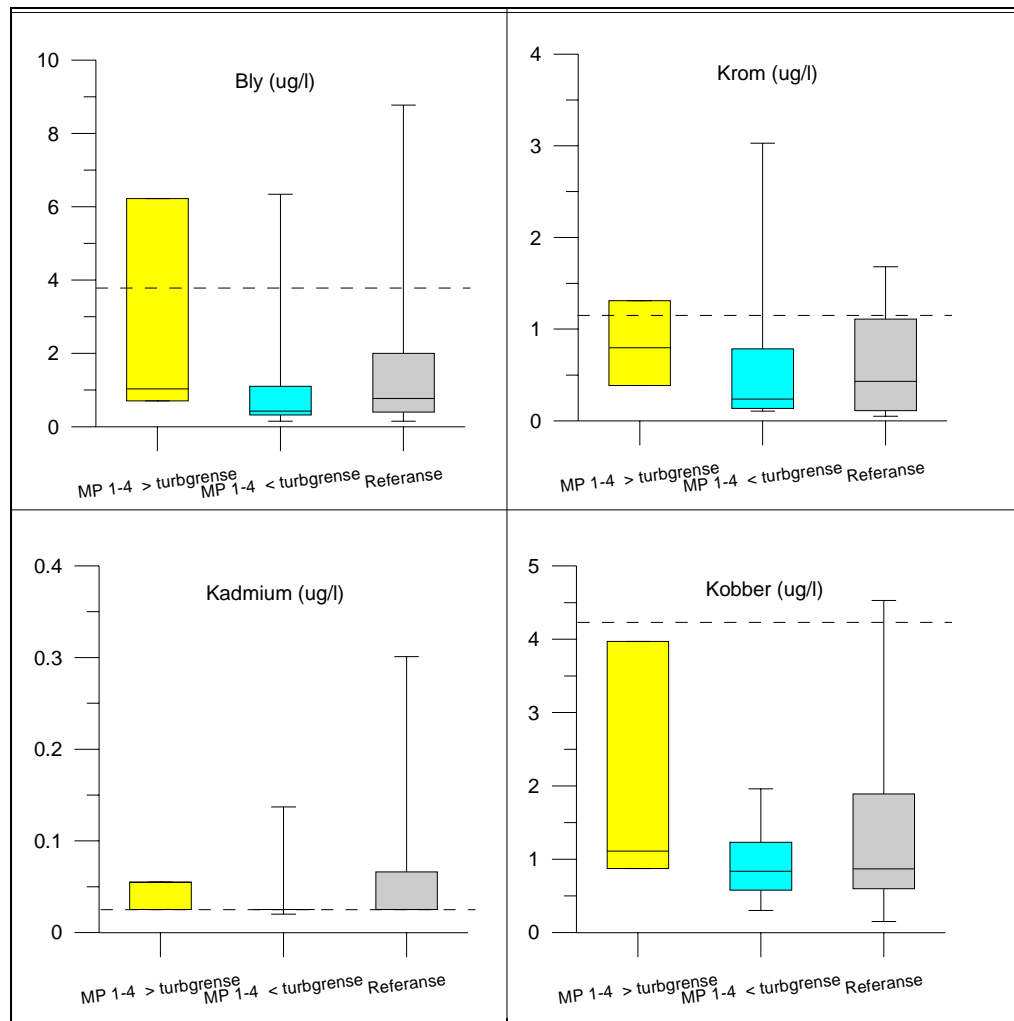
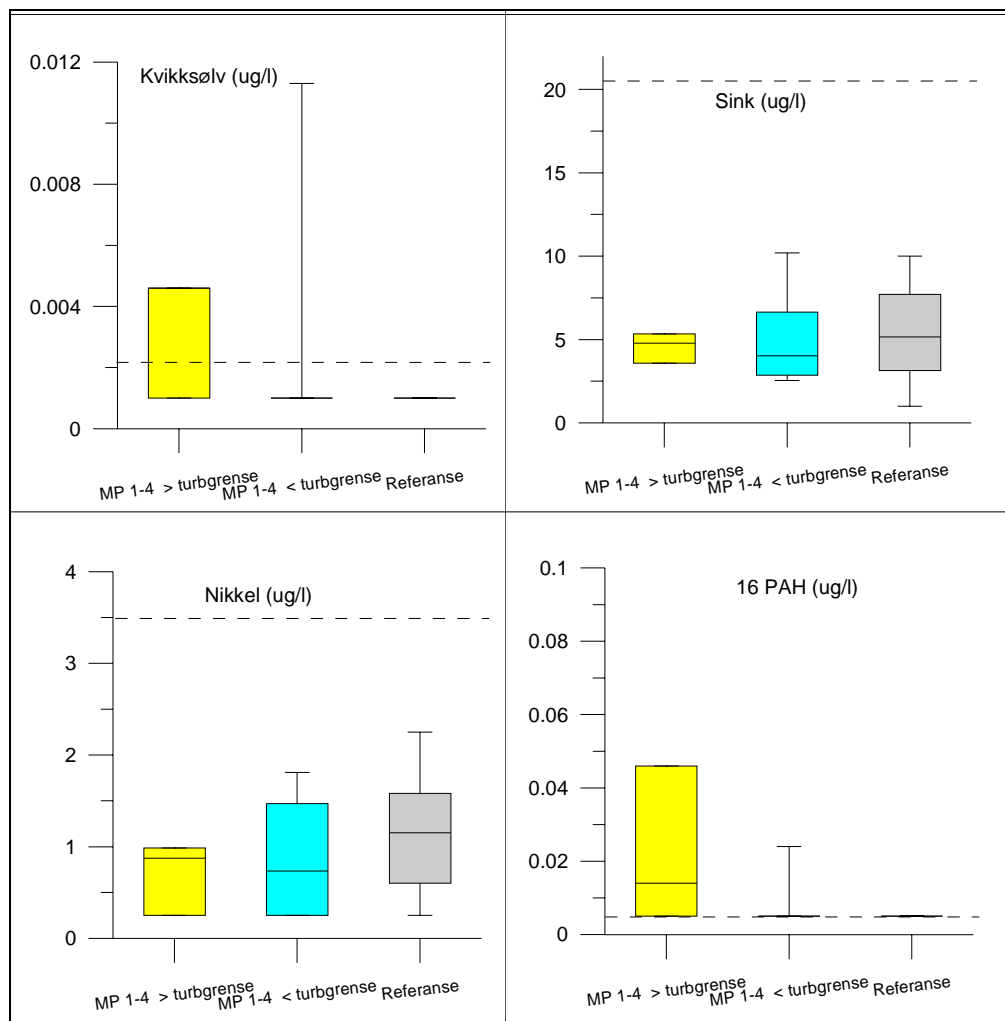
Analyseresultatene for vannprøven tatt 22. februar 2007 er vist som en stiplet linje i Figur 5 og Figur 6, og er ikke inkludert i den gule boksen som viser analyseresultater for vannprøver tatt ved MP-stasjoner ved forhøyd turbiditet. NB! I de gule boksene er kun 3 tidligere tatte vannprøver inkludert. Øvrige vannprøver analysert ved Eurofins er ikke inkludert på grunn av høy usikkerhet når reell vannkonsentrasjonen var i nærheten av deteksjonsgrensen for analysen (NGI, 2006).

Sammenligningen med tidligere vannprøver viser at konsentrasjonene av nikkel og særlig sink i vannprøven tatt 22. februar 2007 er høyere enn hva som er målt tidligere i bunnvannet i løpet av anleggstiden. Det er påvist lignende konsentrasjoner i vannprøver tatt ved dypvannsdeponiet, samt i Bekkelagsbassenget og Bunnefjorden, men da i overflatevannet eller ved 40 m dybde. Det ble ikke tatt vannprøve ved referansestasjonen 22. februar 2007, men det vil gjennomføres en ny runde med vannprøvetaking i og ved dypvannsdeponiet 16. mars 2007 i henhold til utvidet overvåkningsprogram. Disse vannprøvene vil gi informasjon om nivåene fortsatt kan observeres i midten av mars, samt om det eventuelt kun er forhøyde nivåer ved MP-stasjoner og/eller nedføringsenheten.

Figur 5 *Samtlige analyseresultater for vannprøver tatt 5 m over sjøbunnen ved MP-stasjoner når turbiditet er over grenseverdi (gul boks) og under grenseverdi (blå boks), samt vannprøver tatt 5 m over sjøbunnen ved referansestasjonen TRef (grå boks). Hver boks angir øvre og nedre kvartil, og horisontal strek i boksene angir median. I tillegg vises maksimums- og minimumsverdier som vertikal strek utenfor boksene. Der det ikke er bokser har analyseresultatene vært svært like, det vil i realiteten si at hovedandelen av analyseresultatene har vært lik eller lavere enn kvantifiseringsgrensen. Stiplet linje angir konsentrasjon i vannprøve tatt ved overskridelse av turbiditet 22/2-07*

Figur 6 Samtlige analyseresultater for vannprøver tatt 5 m over sjøbunnen ved MP-stasjoner når turbiditet er over grenseverdi (gul boks) og under grenseverdi (blå boks), samt vannprøver tatt 5 m over sjøbunnen ved referansestasjonen TRef (grå boks). Hver boks angir øvre og nedre kvartil, og horisontal strek i boksene angir median. I tillegg vises maksimums- og minimumsverdier som vertikal strek utenfor boksene. Der det ikke er bokser har analyseresultatene vært svært like, det vil i realiteten si at hovedandelen av analyseresultatene har vært lik eller lavere enn kvantifiseringsgrensen. Stiplet linje angir konsentrasjon i vannprøve tatt ved overskridelse av turbiditet 22/2-07

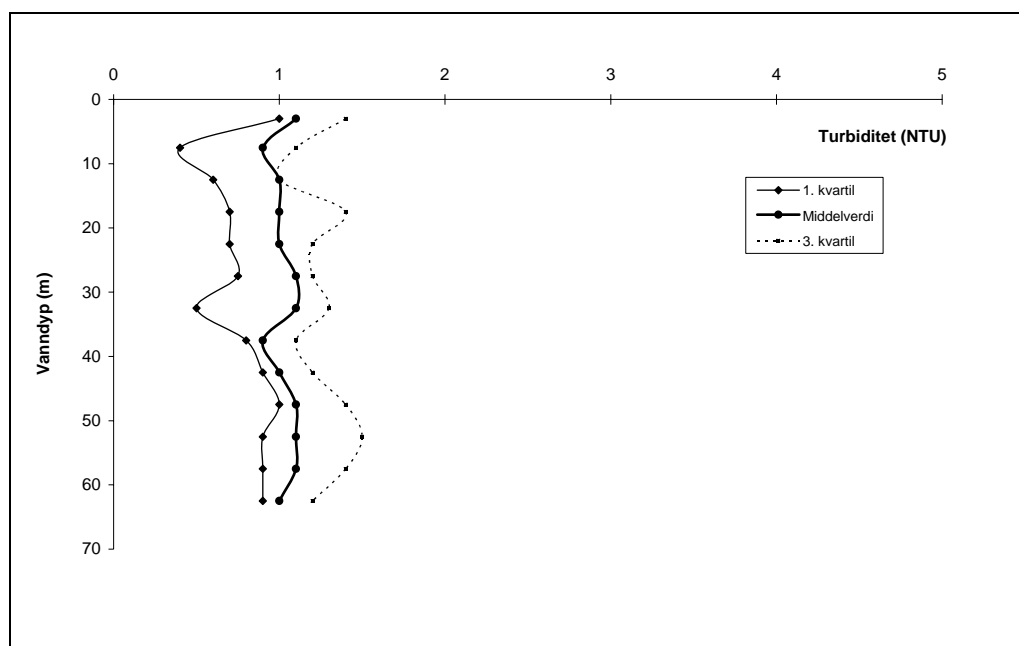
Figur 7 Partikkelmengde (turbiditet som NTU) målt i vannsøylen ved nedføring i perioden 29. januar – 26. februar 2007

Turbiditetsmålingene viser mindre enn 1,5 NTU i profilet ned til 65 m. I månedssrapport for desember 2006 og januar 2007 ble det nevnt at det var problemer med støy i målingene, samt at det kunne være en offset-feil i instrumentet til Secora. NGI målte turbiditet 1-1,5 ved nedføringsenheten 16. februar 2007. Secora har ikke datasett fra samme dag, men Secoras målinger fra 18. februar 2007 viser samme verdier som NGI.

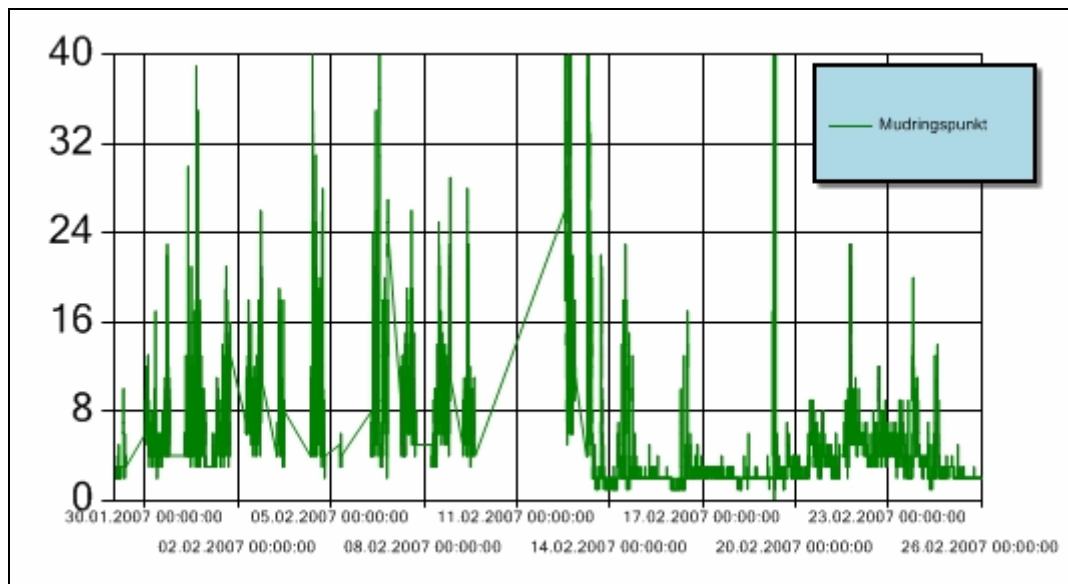
OSLO HAVN KF	Rapport nr. 20051785-21	Figur nr. A-1
	Tegner AKi	Dato 2007-05-15
	Kontrollert AO	
Godkjent AO

Hendelse	Kommentar
Måleperiode	29/1-07 til 26/2-07
Nedetid automatisk bøye	Nei
Turbiditet over grenseverdi*	Ja, se vedlegg B for detaljer.
Statistisk oppsummering av turbiditetsdata (NTU)	
25 % persentil	3
Middelverdi	6
Gjennomsnitt	7,7
75 % persentil	10

Det måles turbiditet ved mudringslekteren når det pågår arbeider. Turbiditet over grenseverdi varsles via SMS og maskinfører stanser arbeidene til turbiditeten er tilbake på lave verdier. Stans i arbeidene blir loggført (vedlegg B).

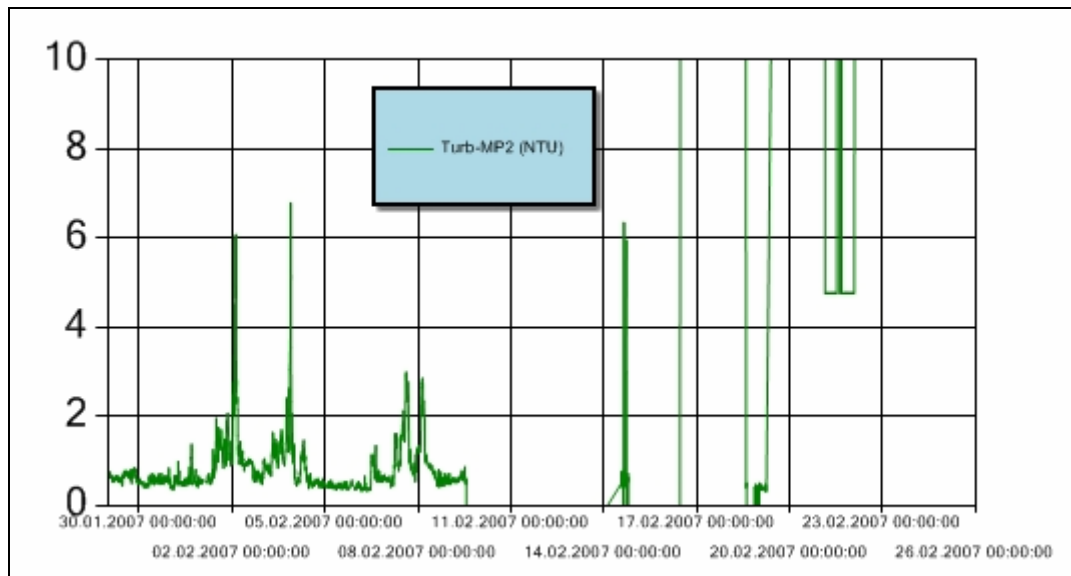
OSLO HAVN KF	Rapport nr. 20051785-21	Figur nr. C-2
	Tegner AKi	Dato 2007-05-15
	Kontrollert AO	
Godkjent AO		
Turbiditet ved målepunkt MP2

Sensorkabelen ved MP2 ble skadet under flyttingen av målebøyen, og har derfor vært ute av funksjon i store deler av perioden. Kabelen med målesensor ble plassert ut igjen 18. februar 2007, men ble tatt inn igjen påfølgende dag ettersom den fortsatt ikke gav målinger. Utstyret vil plasseres på målebøye MP2 så snart som mulig. Ettersom turbiditeten ved MP2 har vært jevn og lav, ansees sannsynligheten for en markert turbiditetsøkning i nedetiden å ha vært lav.

Hendelse	Kommentar
Måleperiode	29/1-07 til 26/2-07
Nedetid automatisk bøye	Fra 9/2-07 (Avvik nr. 52 og 57)
Turbiditet over grenseverdi*	Nei
Enkeltmålinger høyere enn 5 NTU+Referanse	Ja, men antas å skyldes støy
Statistisk oppsummering av turbiditetsdata (NTU)	
25 % persentil	0,5
Middelverdi	0,6
Gjennomsnitt	0,8
75 % persentil	0,9

Sensorkabelen ved MP2 ble skadet under flyttingen av målebøyen 9. februar 2007, og ble tatt inn for reparasjon. Sensoren ble plassert ut igjen 13. februar 2007, men ble hentet inn igjen da den sendte negative data. Etter ny service ble sensoren plassert tilbake på MP2 18. februar 2007, men viste seg fortsatt å være ustabil. Kabelen ble derfor tatt inn igjen 19. februar 2007 for videre reparasjon. Ettersom turbiditeten ved MP2 har vært jevn og lav, ansees sannsynligheten for en markert turbiditetsøkning i nedetiden å være lav. Negative verdier og feilverdier, dvs. verdier som sendes fra sensoren ved feil, er ikke inkludert i statistisk oppsummering av turbiditetsdata.

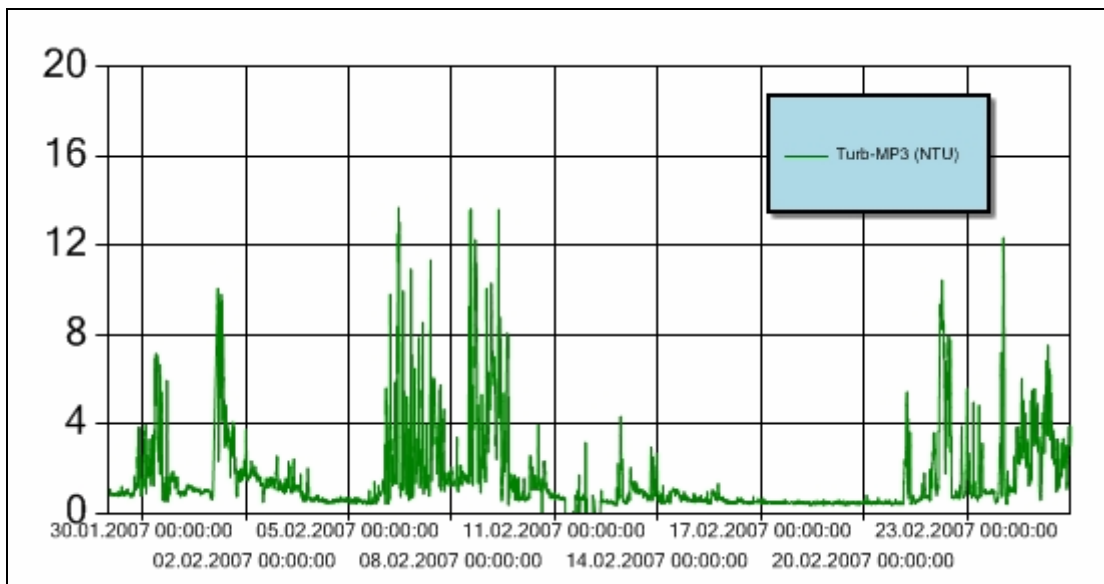
OSLO HAVN KF	Rapport nr.	20051785-21	Figur nr.	C-3
	Tegner	AKi	Dato	2007-05-15
	Kontrollert	AO		
	Godkjent	AO		
Turbiditet ved målepunkt MP3

Det er registrert flere episoder med turbiditet over grenseverdien ved MP3 i perioden. Eventuell pågående nedføring av mudrede sedimenter ble da stanset etter varsel via SMS. Ved kontroll av målebøyene rundt dypvannsdeponiet 9. februar 2007 ble det oppdaget at målebøye MP3 var flyttet 300-400 m fra opprinnelig posisjon og inn i dypvannsdeponiet, se Figur 3. Det understrekes at bøyene ikke er flyttet av prosjektet. Også målebøye MP2 og målebøye for strøm var markert ute av posisjon. Overskridelsene registrert 1. februar til og med 9. februar 2007, antas å skyldes en kombinasjon av at nedføringsrøret stoppet 7-8 m over sjøbunnen¹ etter at nedføringsenheten var flyttet, samt at målebøye MP3 ikke lå på riktig posisjon (avvik nr. 49 og 51). Samtlige bøyer ble flyttet tilbake i posisjon i løpet av ettermiddagen 9. februar, og røret til nedføringsenheten ble skjøtet i løpet av uke 8. Etter dette har turbiditeten ved MP3 gått ned før den igjen har økt fra 22. februar 2007. I uke 7 informerte NIVA at de i forbindelse med overvåkningsprogrammet for indre Oslofjord hadde regis-

Hendelse	Kommentar
Måleperiode	29/1-07 til 26/2-07
Nedetid automatisk bøye	1/2-07 kl. 0109 til 1/2-07 kl.0439 11/2-07 kl. 0705 til 11/2-07 kl 1424, fra kl. 2214 til 12/2-07 kl. 0215
Turbiditet over grenseverdi*	1/2-07 (4 tilfeller om morgenen), 6/2-07 (1 tilfelle på formiddagen), 8/2-07 (2 tilfeller på ettermiddagen), 9/2-07 (7 tilfeller natt, morgen, formiddag og ettermiddag) 22/2-07 (3 tilfeller morgen og formiddag), 24/2-07 (1 tilfelle om natten), 25/2-07 (3 tilfeller om morgenen og formiddagen)
Enkeltmålinger høyere enn 5 NTU + Referanse	166 tilfeller > 5,7 NTU

Ved kontroll av målebøyen 9. februar ble det oppdaget at bøyen var flyttet 300-400 m fra opprinnelig posisjon og inn i dypvannsdeponiet (avvik nr. 50). Bøyen for strømmåling, samt målebøye MP2 var også ute av posisjon. Samtlige bøyer ble flyttet tilbake i posisjon i løpet av ettermiddagen 9. februar. I tillegg ble det i møte 5. februar 2007 opplyst fra Secora at nedføringsrøret stoppet 7-8 m over sjøbunnen mot normalt 1,5 m (avvik nr. 49 og 51). Dette skjedde etter forflytning av nedføringsenheten i januar. Overskridelsene i perioden 1. - 9. februar antas derfor å skyldes en kombinasjon av for kort nedføringsrør og at målebøyen lå nært nedføringen. Etter dette har turbiditeten ved MP3 gått ned før den igjen har økt fra 22. februar 2007. I uke 7 informerte NIVA at en ny dypvannsutskiftning er på gang. Den 28. februar vil det derfor gjennomføres en omfattende måling av turbiditet i flere profiler ut fra nedføringsenheten.

trert at det er en dypvannsutsiftning på gang. Prosjektgruppen vurderer fortløpende behov for justering av metode og avbøtende tiltak, og 28. februar vil det derfor gjennomføres en omfattende måling av turbiditet i flere profiler ut fra nedføringsenheten.

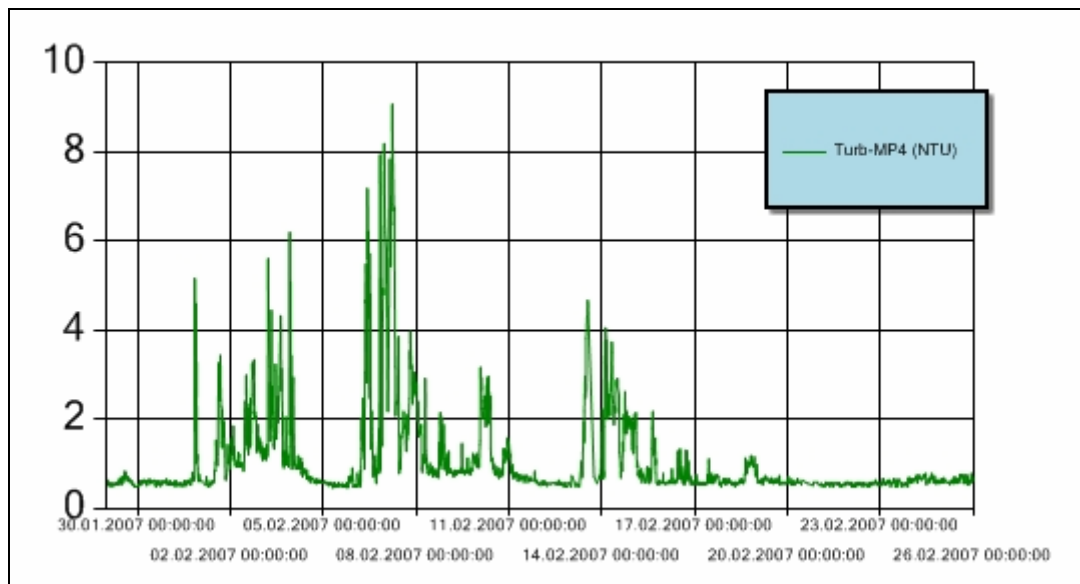
Det er også registrert korte episoder med høyere turbiditet enn normalt ved målebøye MP4, der grenseverdi for turbiditet ble overskredet i 3 tilfeller natt til og på morgenen 7. februar 2007. Den 14. februar 2007 ble målebøyen kontrol-

lert og det viste seg at sensoren var i kontakt med skrånende sjøbunn. Sensoren ble derfor heist opp igjen til korrekt posisjon 3 m over sjøbunnen.

Hendelse	Kommentar
Måleperiode	29/1-07 til 26/2-07
Nedetid automatisk bøye	Kortere perioder
Turbiditet over grenseverdi*	3 episoder natt til/på morgenen 7/2-07
Enkeltmålinger høyere enn 5 NTU+Referanse	26 tilfeller
Statistisk oppsummering av turbiditetsdata (NTU)	
25 % persentil	0,6
Middelverdi	0,7
Gjennomsnitt	1,0
75 % persentil	1,1
