# Oslo Havn KF - Overvåking ved mudring og deponering

Måned rapport mars 2006

20051785-2

31. mars 2006

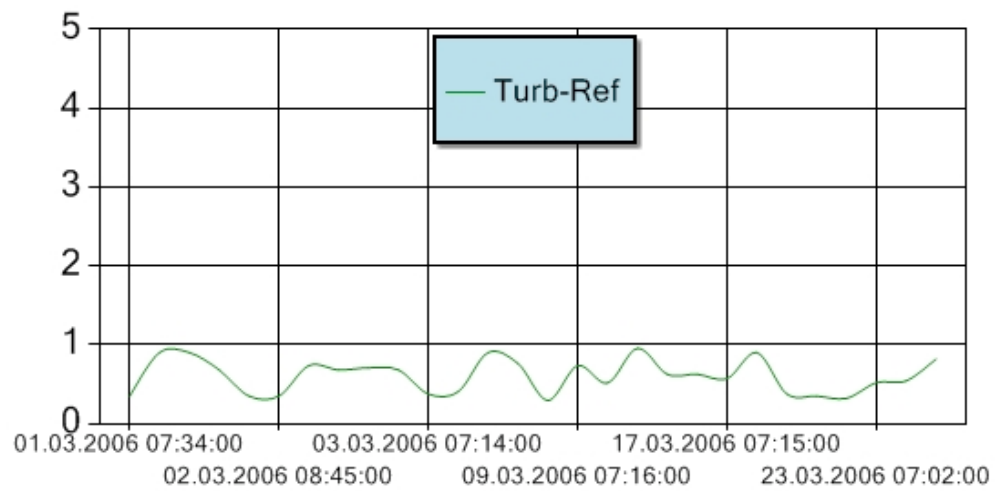
Figur 2. Turbiditet (NTU) målt på referansestasjonen. Målingene gir det naturlige bagrunnsnivået i området.

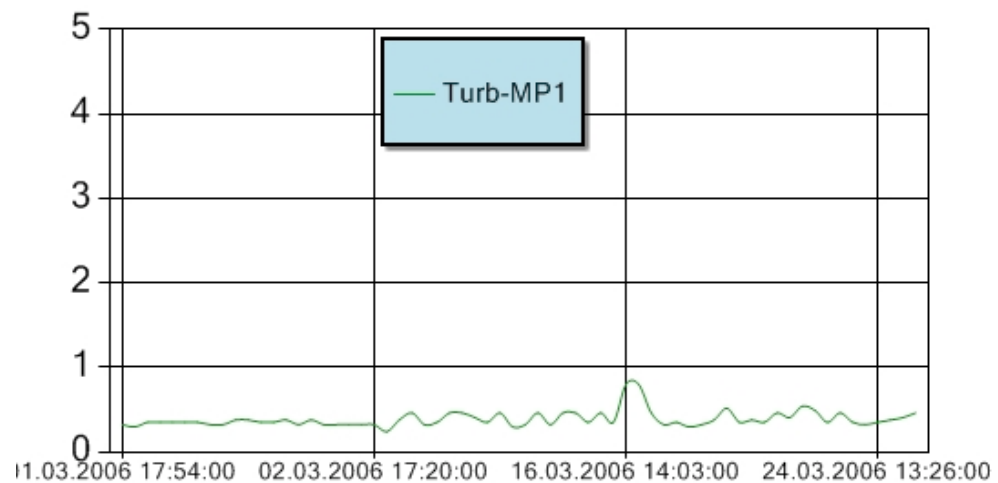
Figur 3. Turbiditet (NTU) målt på målestasjon MP1. Se figur for geografisk lokalisering.

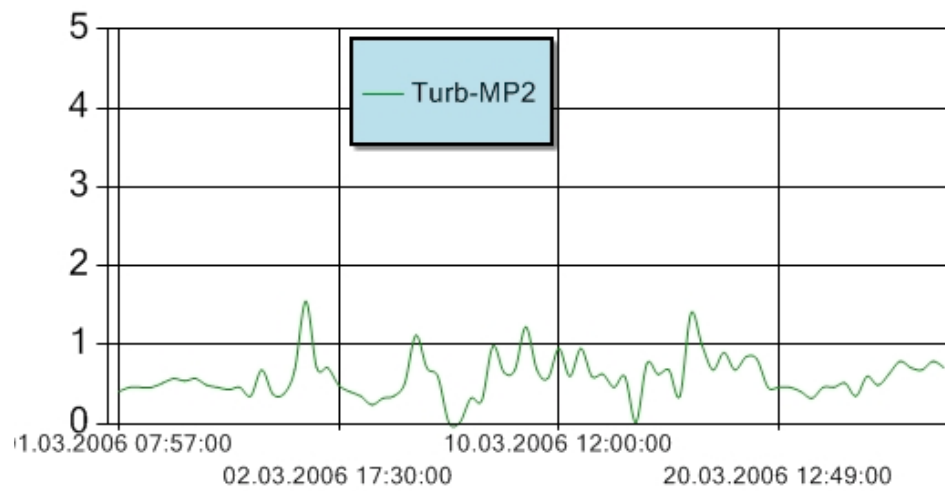
Figur 4. Turbiditet (NTU) målt på målestasjon MP2. Se figur for geografisk lokalisering.

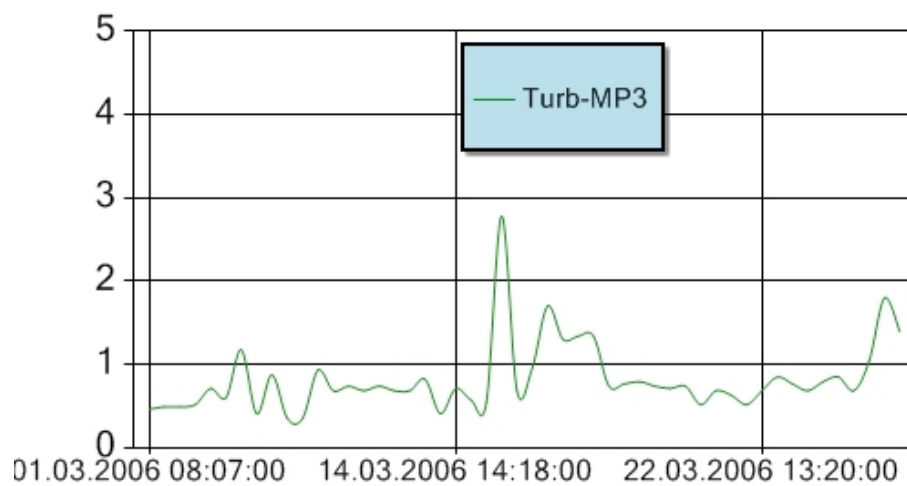
Figur 5. Turbiditet (NTU) målt på målestasjon MP3. Se figur for geografisk lokalisering.

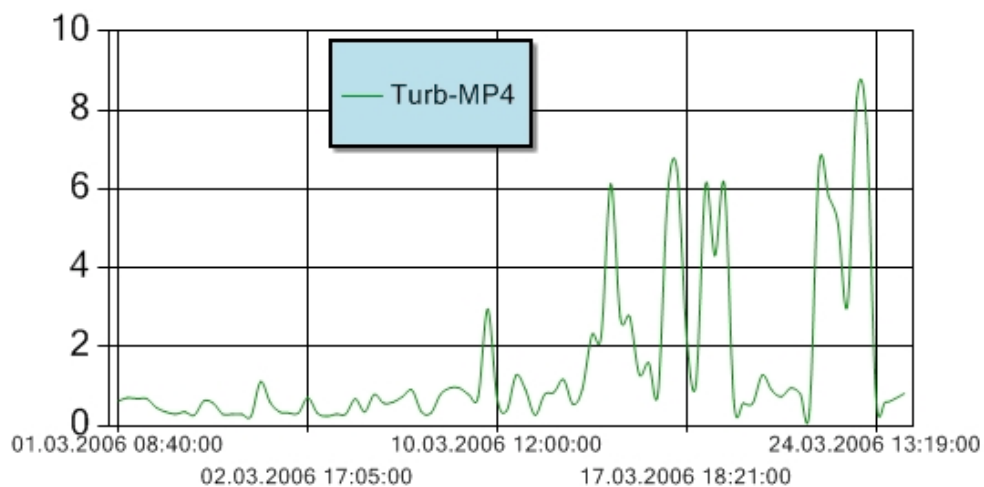
Signifikante overskridelser av grenseverdi for turbiditet er avviksbehandlet i hht kontrollplanen. Overskridelse av turbiditet ved MP4 er kontrollert ved turbiditetsmålinger og analyser av vannprøver. Det er dokumentert at forhøyet turbiditet blant annet skyldes organiske planterester i et begrenset område rundt målestasjonen, og ikke er et resultat av nedføringen av mudringsmasser.

Figur 6. Turbiditet (NTU) målt på målestasjon MP4. Se figur for geografisk lokalisering. Merk at y-aksen er forskjellig fra figurene over.

Det er registrert fire avvik vedrørende høy turbiditet på målestasjon MP4 i deponiets sørende. I perioden 16. til 24. mars ble det observert turbiditet over grenseverdien seks ganger. Ved alle disse episodene ble det tatt ut vannprøve for kjemisk analyse av metaller, PAH, PCB, TBT og mineralolje. Det ble også gjort måling av turbiditet i transekter mot nedføringsenheten. Videre ble vannprøve tatt 18/3 undersøkt av marinbiologer for å vurdere materialtype og mulig opphav.

- 20/3-06: Turbiditet på målestasjon MP4 var over grenseverdien 16. 17. og 18. mars. Turbiditeten avtok mot bakgrunnsnivå i retning nedføringsenheten og undersøkelse av vannprøven med mikroskop ved UiO viste at materialet besto av fragmenter av friskt materiale og ikke liknet på havnesedimenter. Det ble konkludert med at forholdet skyldes en ytre hendelse og ikke nedføringen av mudrede masser.

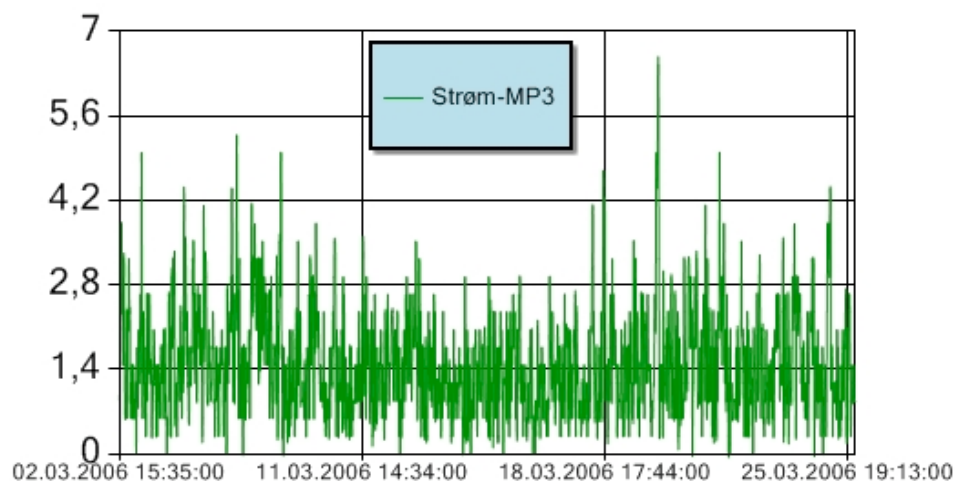
Fagrådet for vann og avløpsteknisk samarbeid i Indre Oslofjord rapporterte fra sitt tokt 13/2-06 at det pågikk en dypvannsutsiftning i fjorden. Målingene av strømhastigheter ved deponiet har vist lave verdier i hele perioden, og godt under definerte grenseverdier.

Figur 7. Strømhastighet (cm/sek) målt ved målestasjon MP3

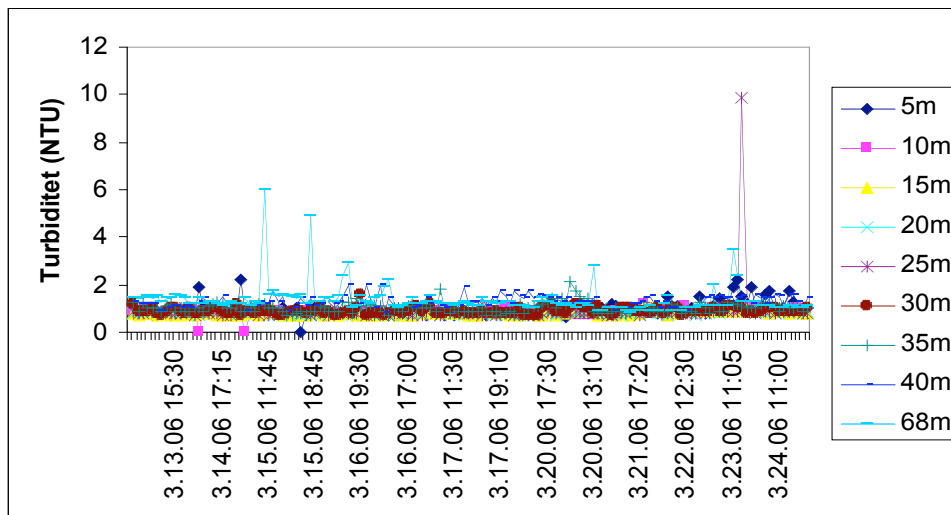
Generelt er det målt lav turbiditet i vertikalprofil rundt 30 m fra nedføringsrøret. De høyeste turbiditetsverdiene er målt i bunnvannet, mens det i vannmassene fra sprangsjiktet og opp til sjøoverflaten er målt turbiditet tilsvarende bakgrunnsverdien.

Figur 8. Turbiditet i vannprofiler målt 30 m fra nedføringsrøret.
