**OSLO HAVN KF**  
**ETTERKONTROLL AV TILDEKNINGSLAGET PÅ**  
**MALMØYKALVEN 2013**

**Ettårskontroll**

**2014-04-07**

Oppdragsnummer: 1350000209  
 Oppdragsnavn: Malmøykalven Indre Oslofjord – Avlesing av målestaver på dypvannsdeponiet  
 Dokumentnummer: m-rap-001  
 Filnavn: M-rap-001-etterkontroll av tildekningslaget på Malmøykalven\_rev00

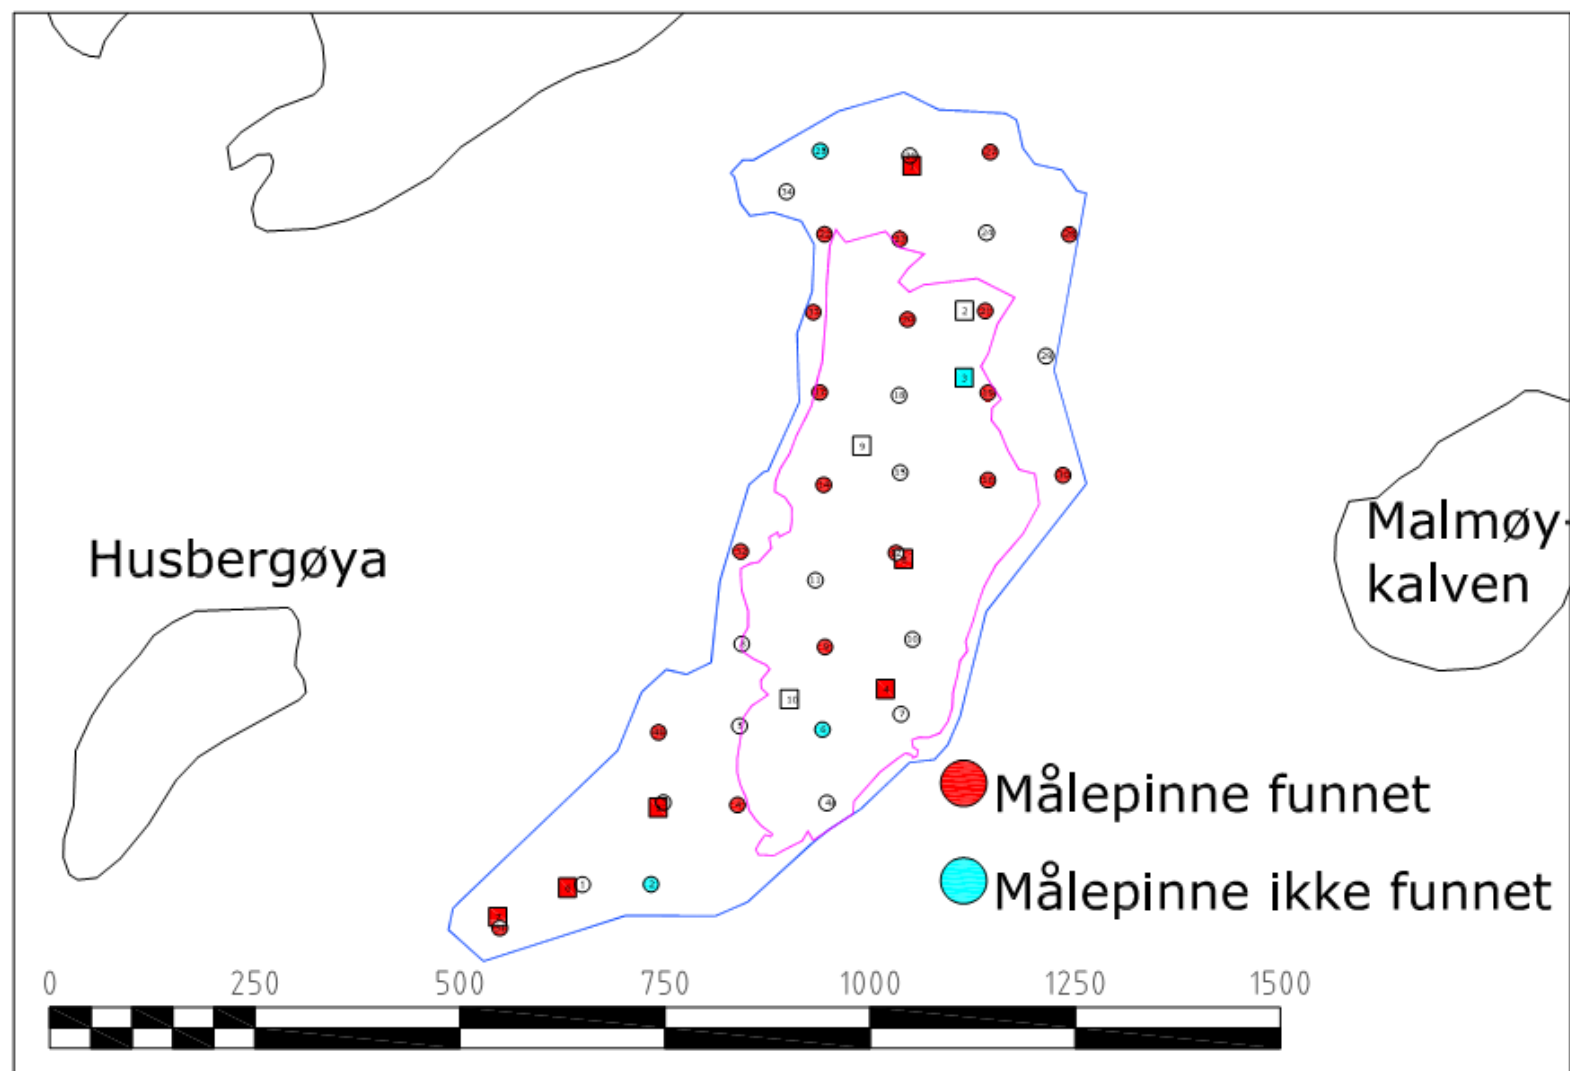
Figur 8. Oversikt over hvilke pinner som er funnet og hvilke som ikke er funnet. Røde markeringer indikerer målepinner som faktisk er funnet. Turkis markering angir målepinner som er søkt etter, men ikke funnet.

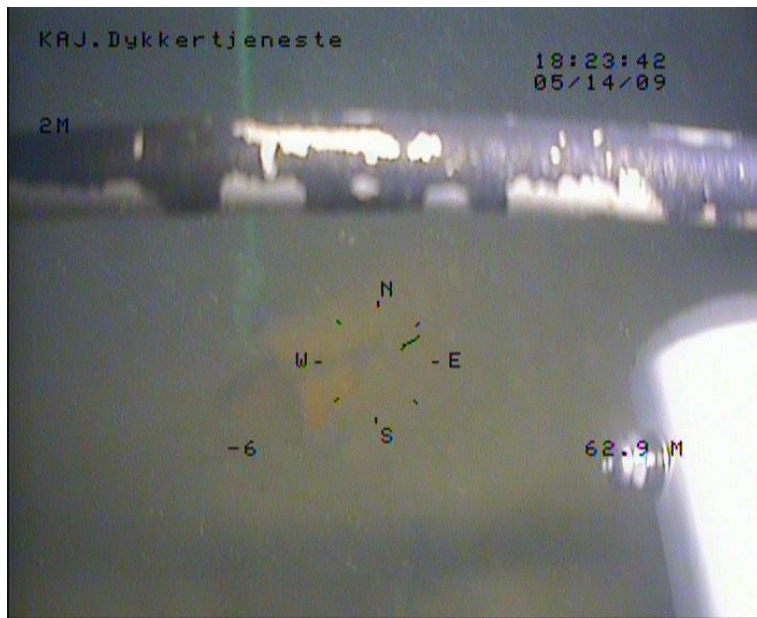
#### Målepinne 2

Bildet viser en veltet målepinne. Tau med markeringsblåse går rett opp.

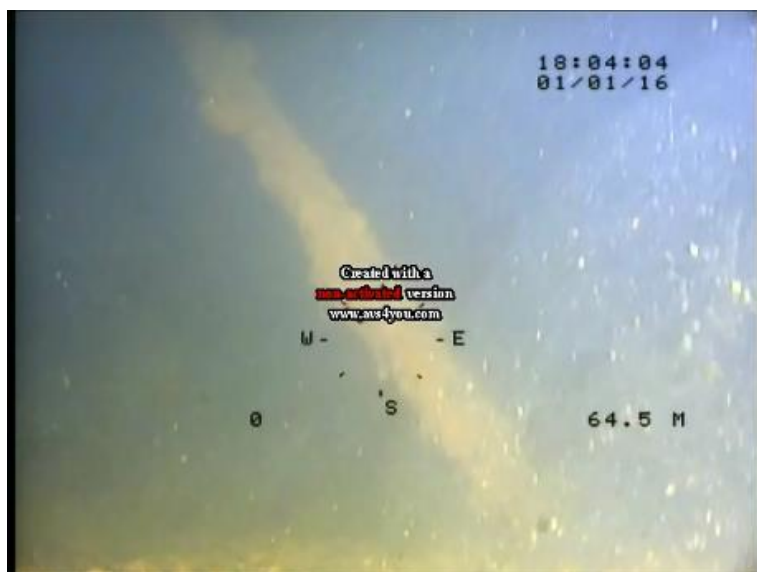
Begrodd tau. Høyst sannsynlig tilhørende den veltede målepinnen.

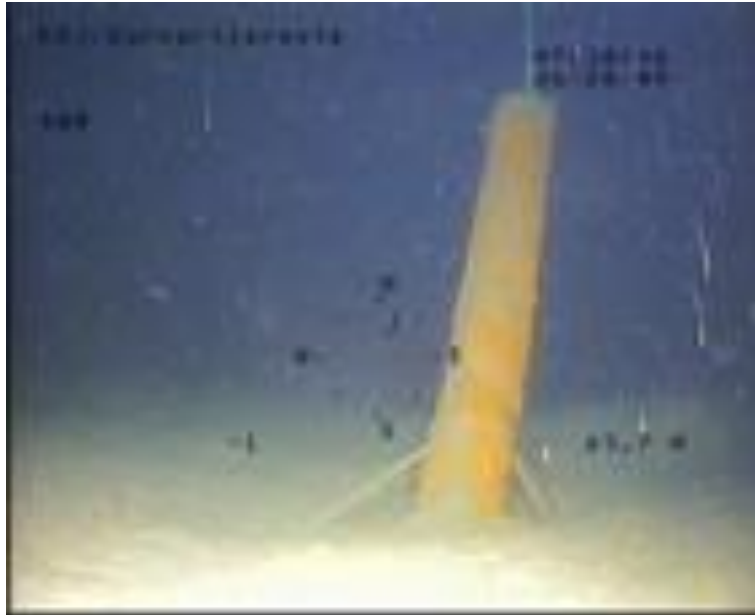
**Første utsetting målepinne**  
**Målepinne 4b**

Bildet viser målepinne 4b som står skråstilt

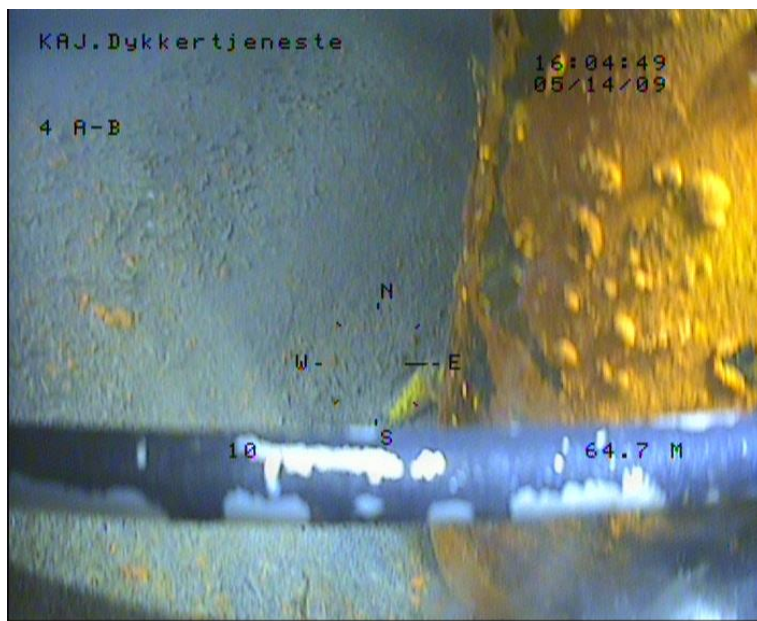
**Første utsetting målepinne**  
**Målepinne 4a**

Bildet viser en mindre del av. Feste til støttestag kan observeres som et gult område i senter av bildet.

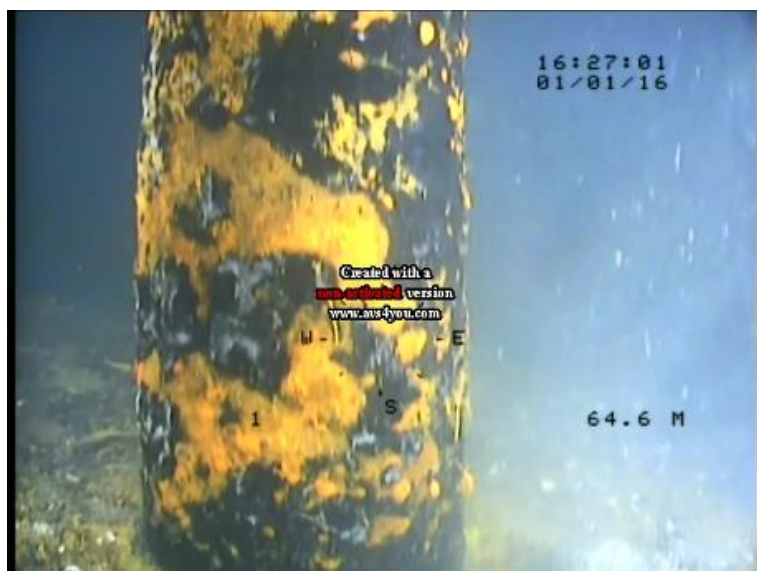
ROV er plassert på samme dyp og begroingen på målepinnen er lik som tidligere.

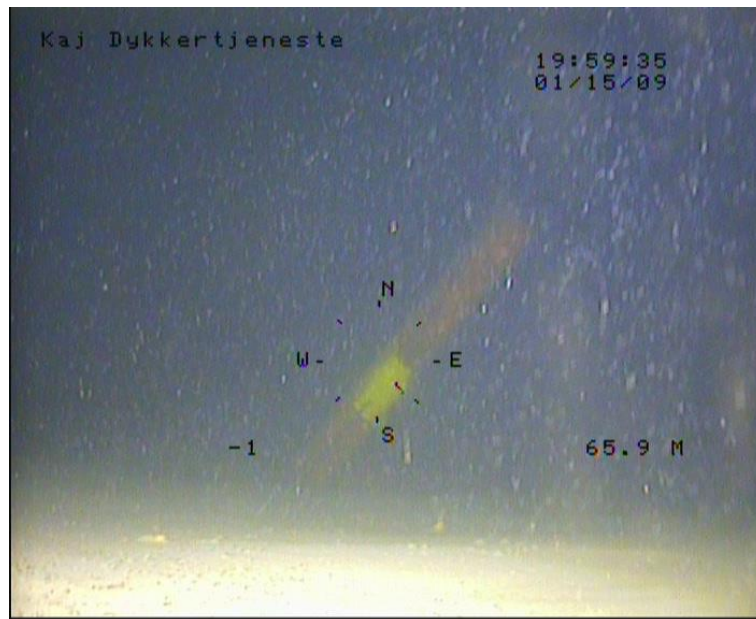
**Første utsetting målepinne**  
**Målepinne 9**

Bildet viser en skråstilt målepinne.

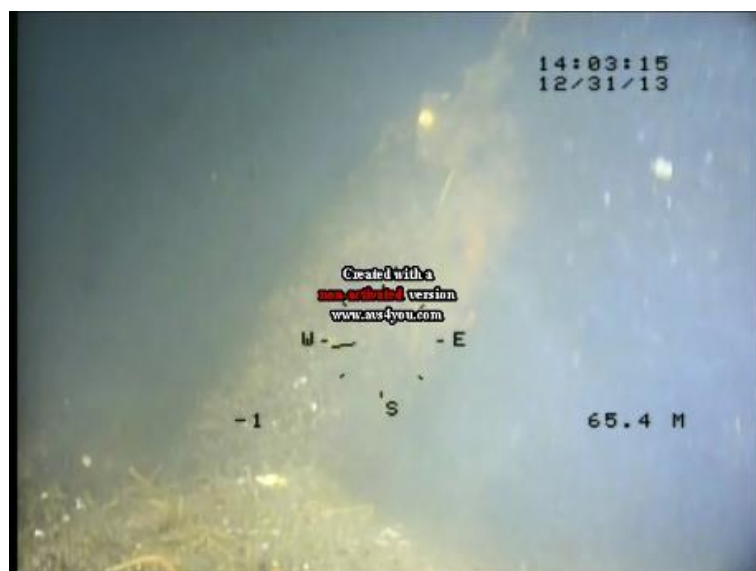
Skråstilt i tilsynelatende i samme vinkel som tidligere bilder. I følge dybdemåler på ROV, er sjøbunnen 0,5 m høyere i dag enn det første bildet.

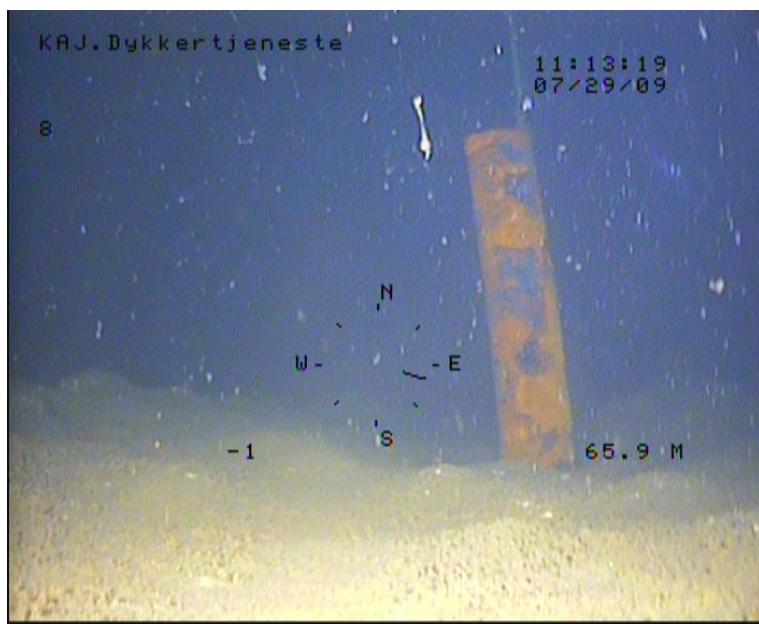
**Første utsetting målepinne**  
**Målepinne 12**

Viser målepinne som er merket 8, men dette er feil.

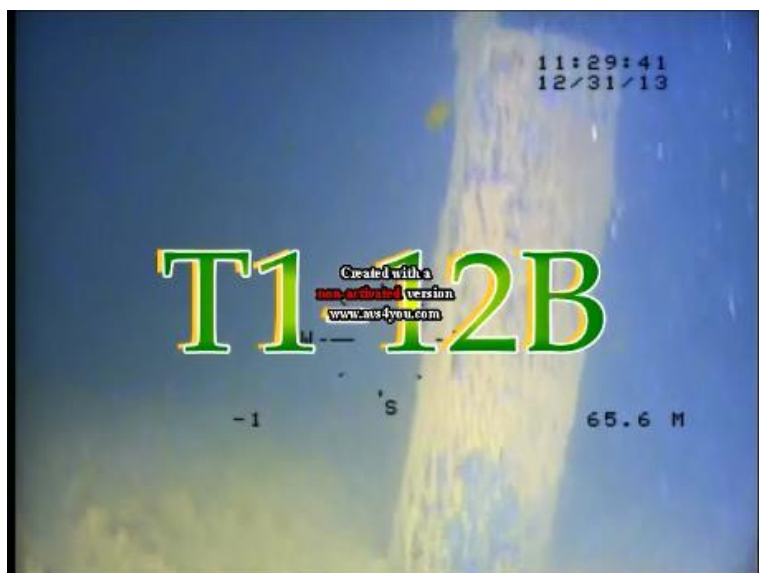
Viser samme målepinne i ca. samme vinkel. Dybdemåleren på ROV viser at den står 30 cm dypere i det eldste bildet.

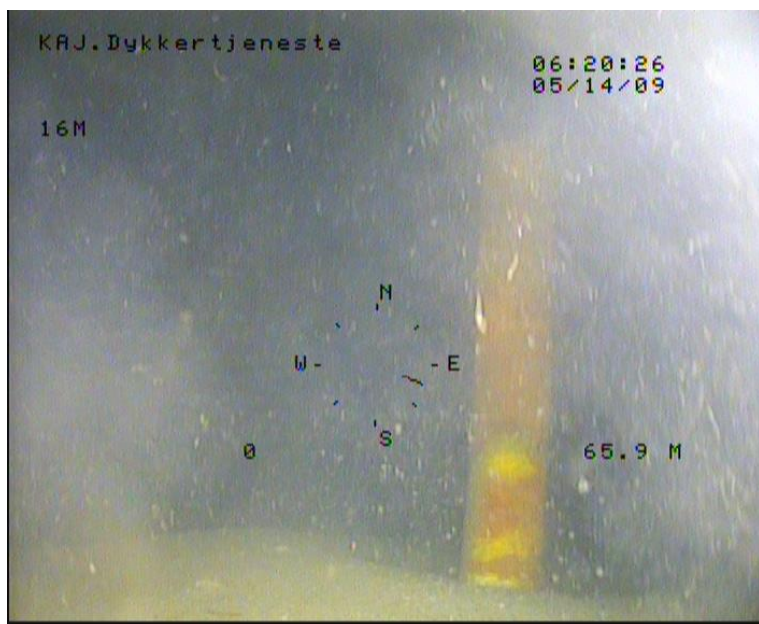
**Første utsetting målepinne**  
**Målepinne 16**

Bildet viser målepinne som står relativt rett uten at støttestag synes. Dybdeindikator viser 65,9 m ved sedimentoverflaten.

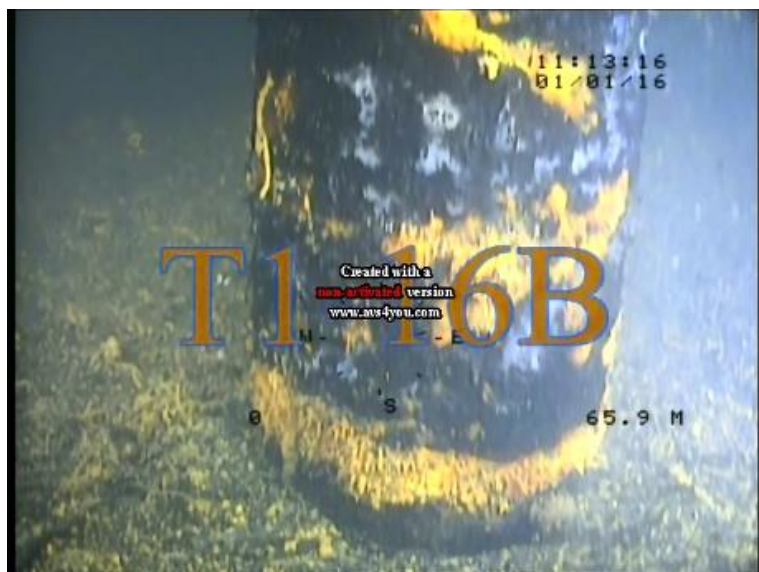
Relativt rett målpinne hvor støttestag ikke synes. Dybdeindikator viser tilsvarende dyp.

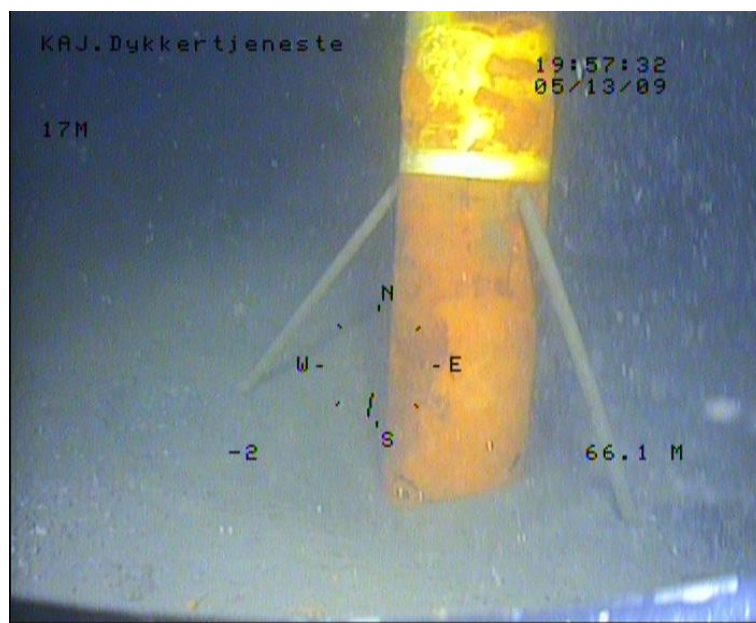
**Første utsetting målepinne**  
**Målepinne 17**

Bildet viser en noe skråstilt målepinne hvor støttestagene synes og dybdeindikatoren viser 66,1 m.

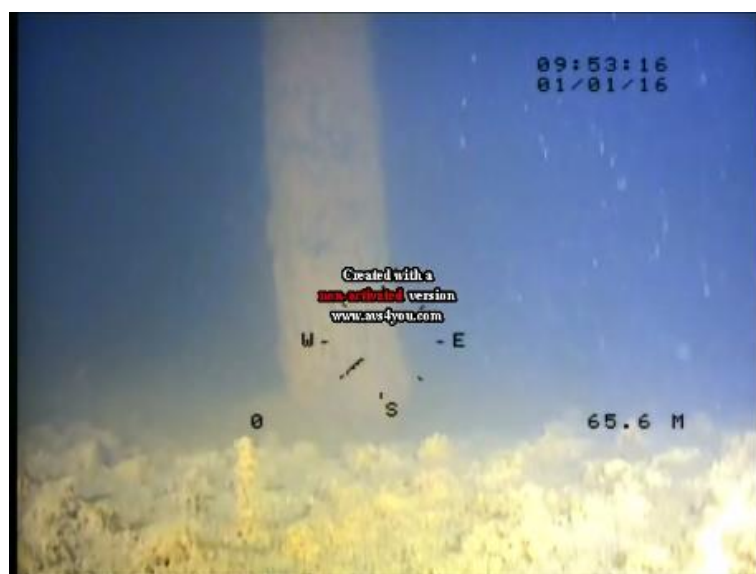
Dybdeindikatoren viser 65,6 m og støttestagene synes ikke. Dette tyder på at det er fylt på 0,5 m sediment mellom disse bilene.

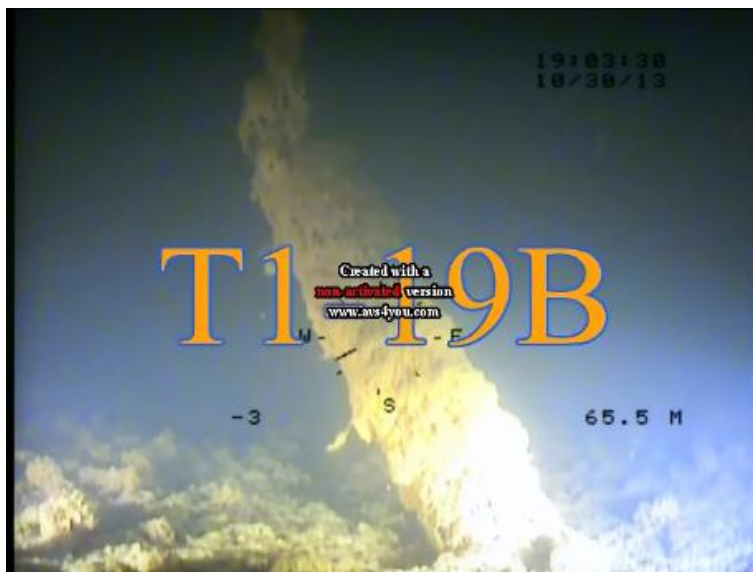
**Første utsetting målepinne**  
**Målepinne 19**

Skråstilt målepinne. Dybdeindikatoren viser 65,5 m.

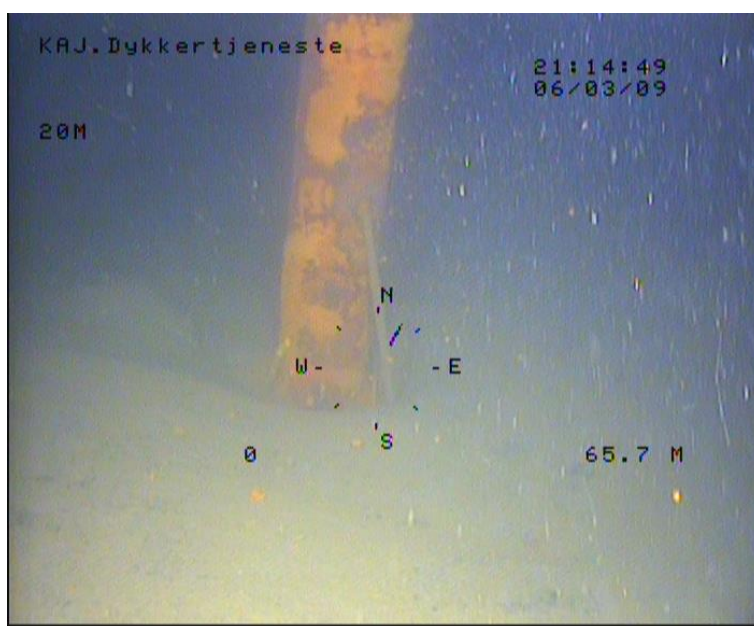
**Første utsetting målepinne**  
**Målepinne 20**

Noe skråstilt målepinne. Dybdeindikatoren viser 65,7 m.

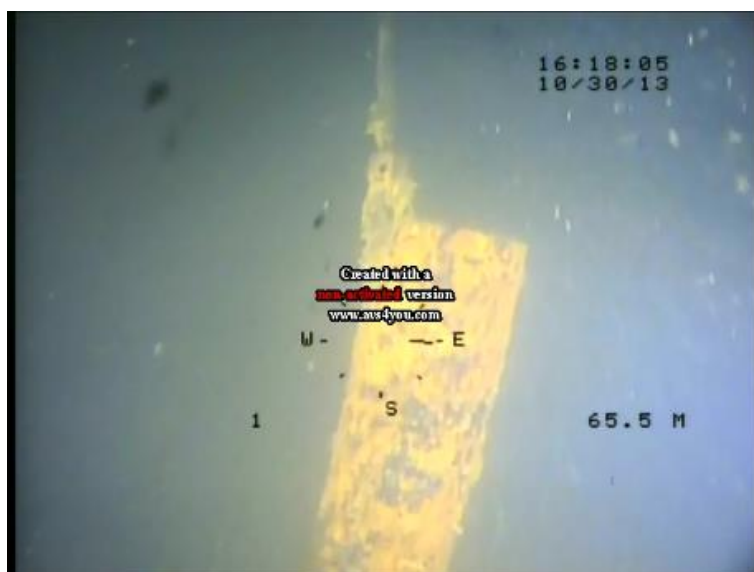
Noe skråstilt målepinne. Dybdeindikator viser 65,5 m. ROV står tydelig høyere i vannet.

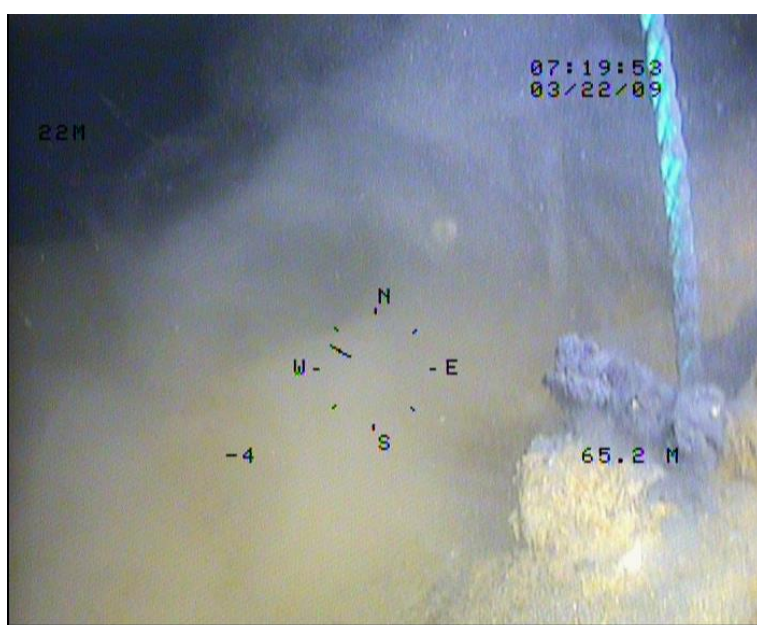
**Første utsetting målepinne**  
**Målepinne 22**

Kun tauet som stikker opp over sedimentoverflaten. Dybdeindikatoren på ROV viser 65,2 m.

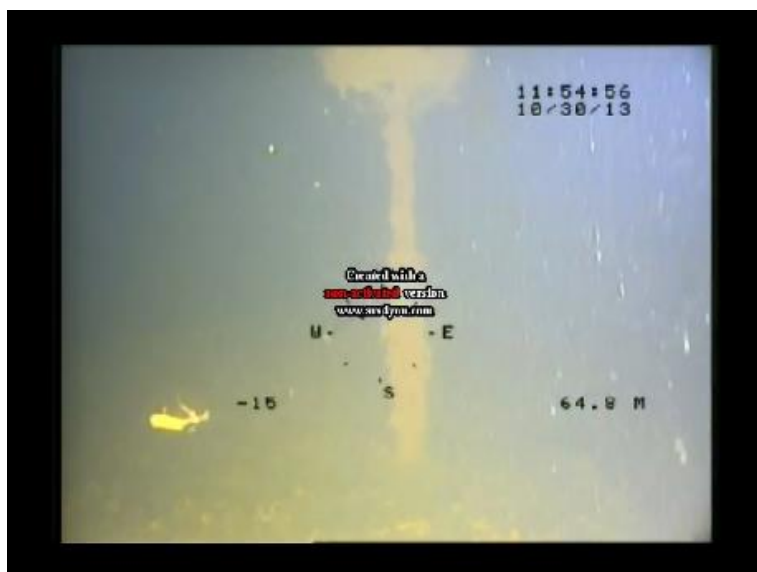
Kun begrodd tau og blåse som stikker opp over sedimentoverflaten.

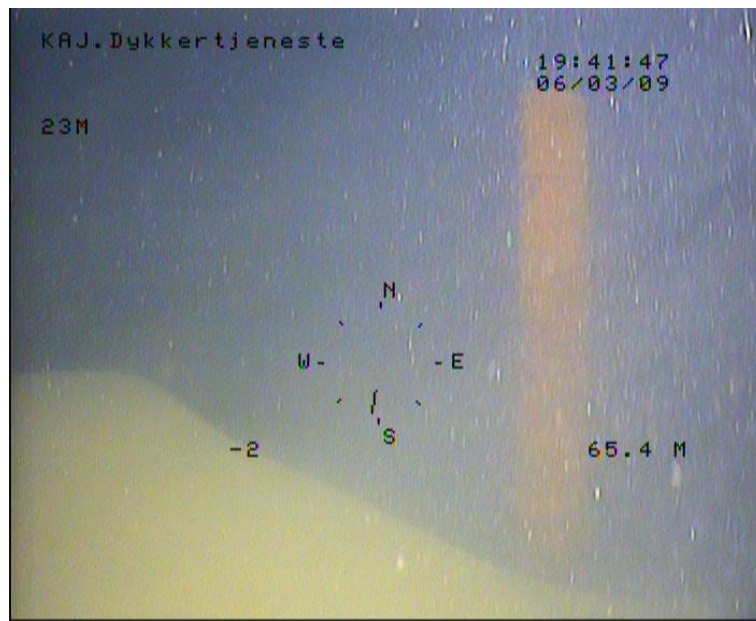
**Første utsetting målepinne**  
**Målepinne 23**

Sjøbunnen er kupert og målepinnen står relativt rett. Kan ane støttestag.

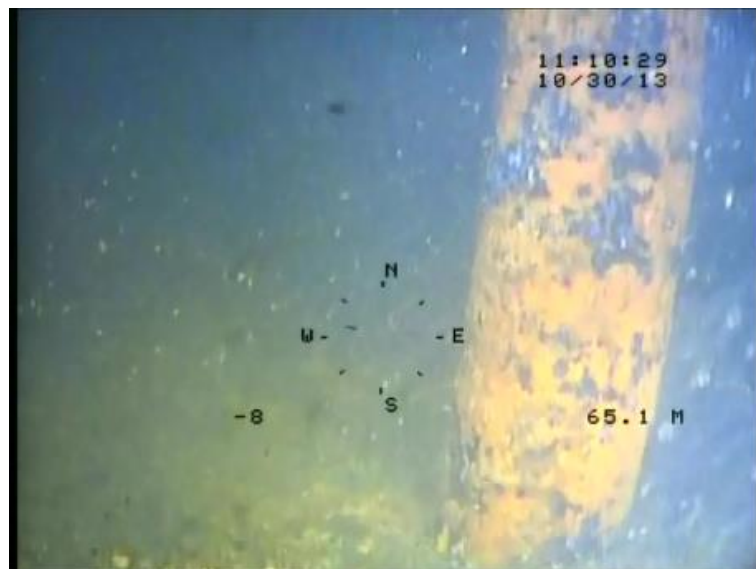
Det er ikke mulig å se kupert sjøbunn på filmen fra siste kontrollrunde, men støttestagene synes ikke på dette bildet.

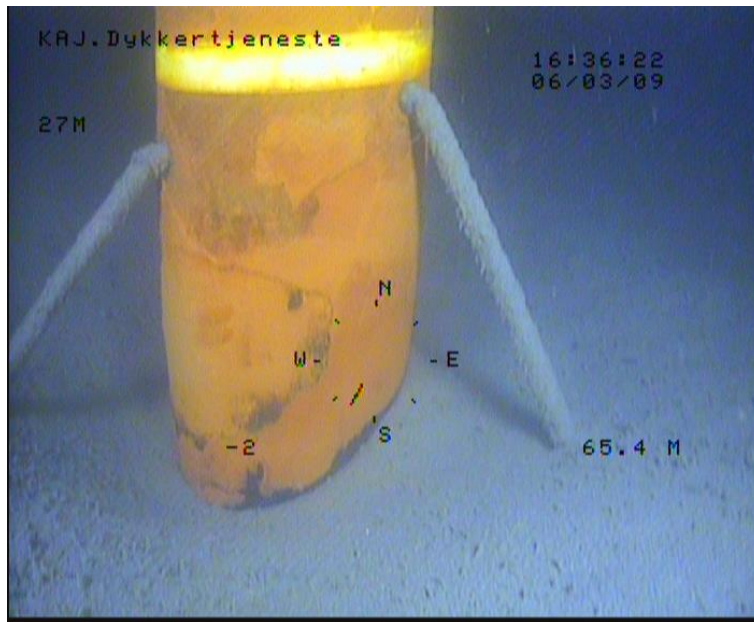
**Første utsetting målepinne**  
**Målepinne 27**

Bildet viser målepinne hvor sediment er fylt opp til et stykke under støttestag. Dybdeindikator på ROV viser 64,5 m.

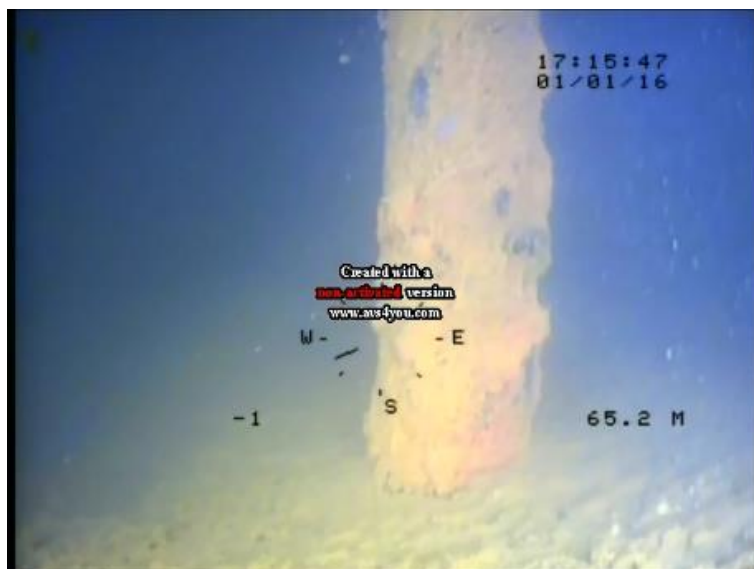
Målepinnen har blitt tydelig mer begodd og det er fylt på mer sand enn forrige bilde. Dybdeindikator viser 65,2 m.

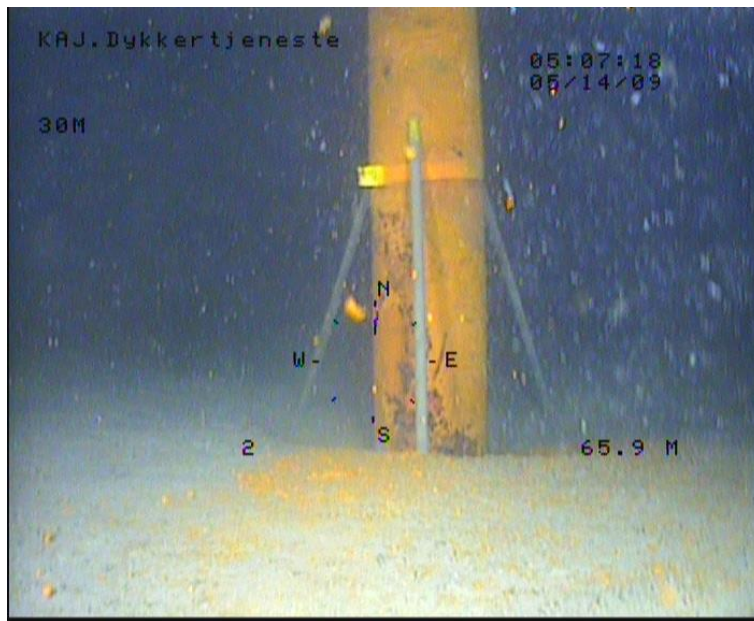
**Første utsetting målepinne**  
**Målepinne 30**

Bildet viser en relativt rett målepinne hvor ROV'ens dybdeindikator viser 65,9 m. Tapemarkering rett under festene til støttestag.

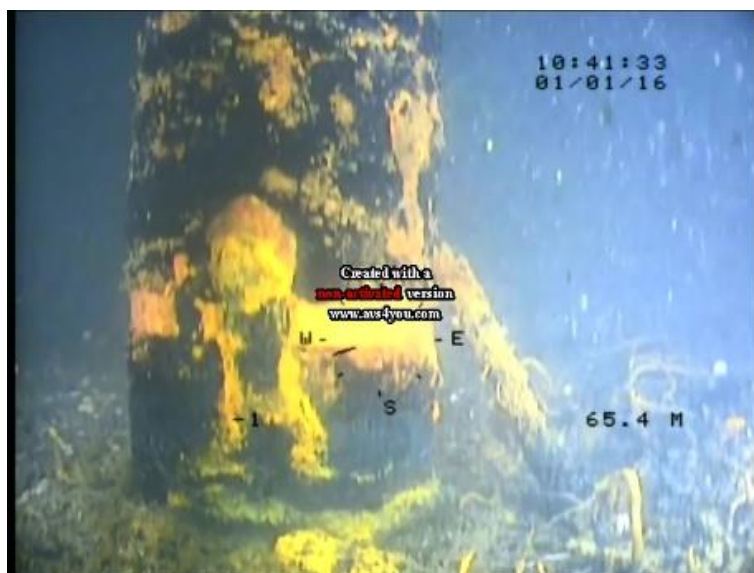
Tapemarkering fortsatt synlig. To støttestag synes imidlertid ikke. Dybdeindikator viser 64,4 m. Det er fylt på mer sand i dete området i tidsrommet bildene er tatt.

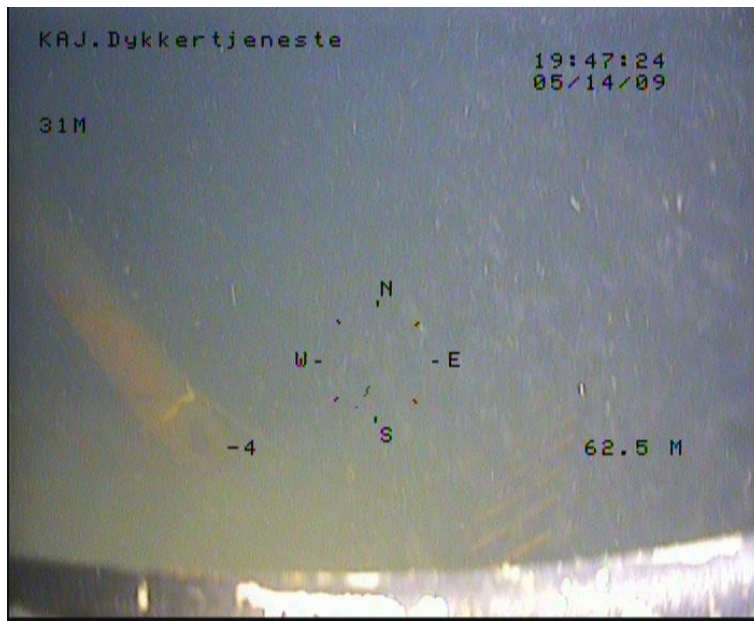
**Første utsetting målepinne  
Målepinne 31**

Bildet viser en skjev målepinne med tapemarkering ved feste til støttestag. Dybdeindikatoren viser 62,5 m, men bildet er tatt ovenifra.

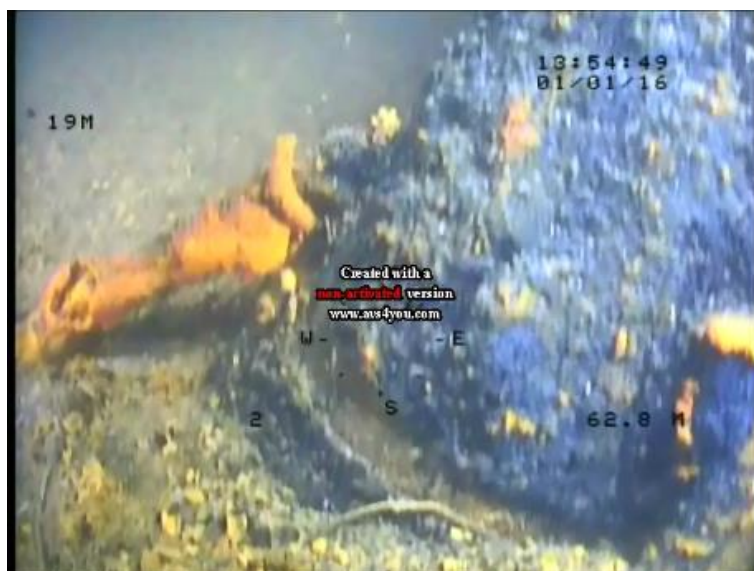
Nærbilde av sedimentoverflaten som viser at tapemarkeringen er ved støttestagene, målepinnen står skjev og at det er fylt på sand i tidsrommet mellom bildene er tatt.

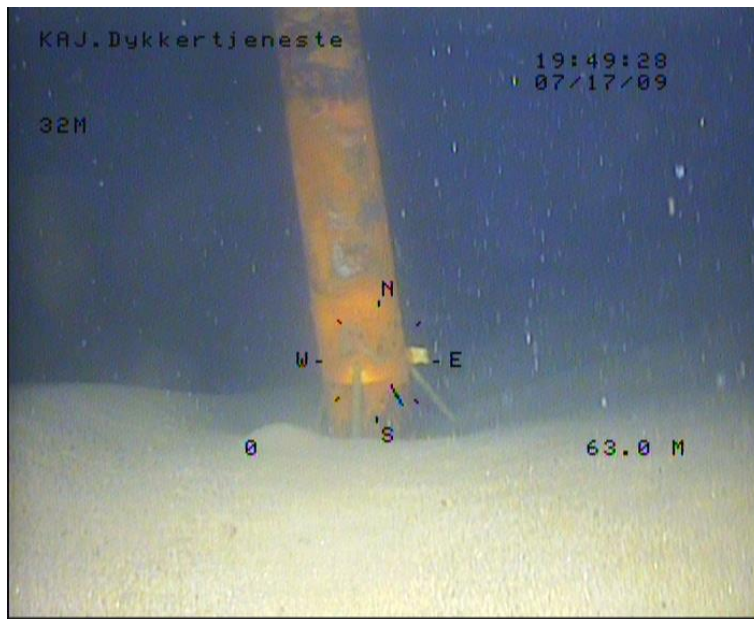
**Første utsetting målepinne**  
**Målepinne 32**

Noe skrå målepinne hvor tapemarkering synes. Dybdeindikator viser 63,0 m.

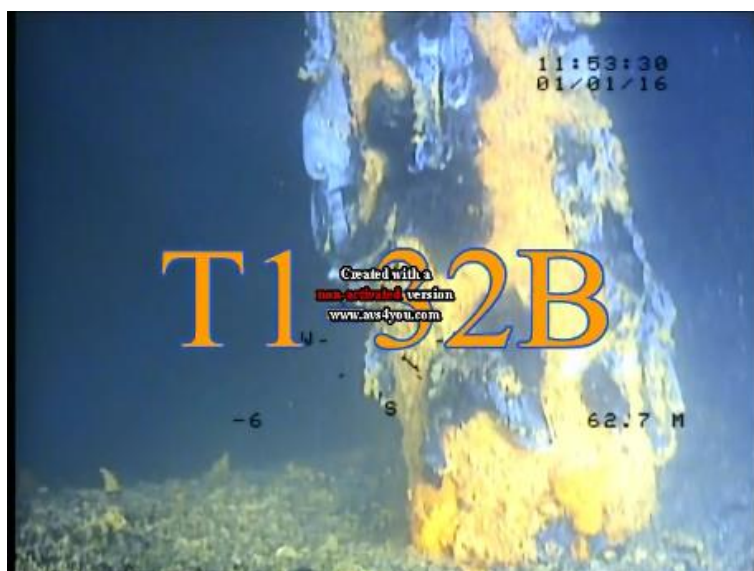
Samme vinkel på målepinnen. Det er fylt på mer sand i tidsrommet mellom bildene er tatt. Målepinnen er meget begrodd. Dybdeindikator viser 62,7 m.

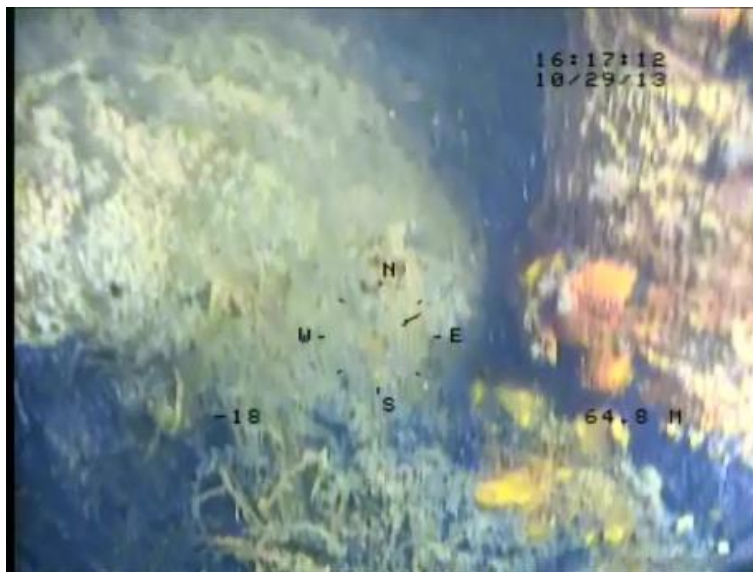
**Første utsetting målepinne**  
**Målepinne Ny 1**

Sedimentoverflaten ved målepinne Ny1. Dybdeindikator viser 64,2 m på toppen av målepinnen og 64,9 m ved sedimentoverflaten.

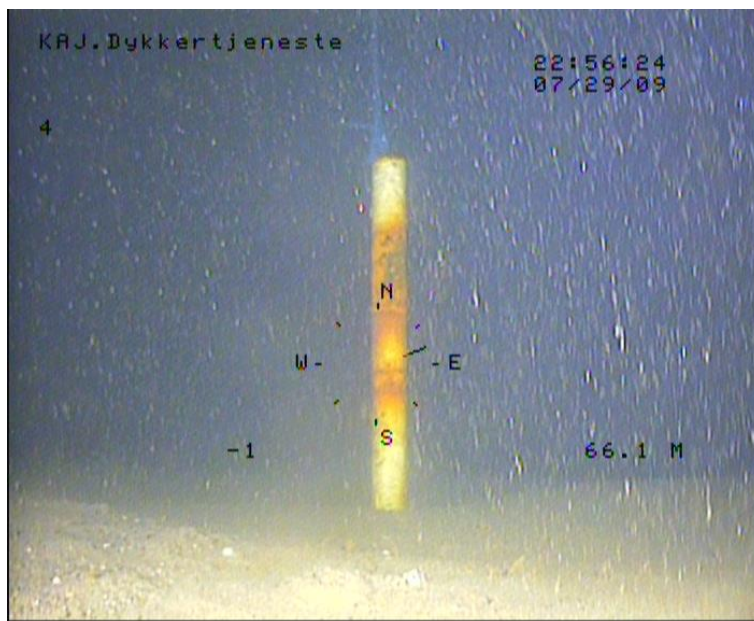
**Første utsetting målepinne**  
**Målepinne Ny 4**

Målepinne som står helt rett. Målepinnen har tidligere blitt kontrollert, men en konklusjon at tildekningslaget var 5 cm. Dybdeindikator viser 66,1 m ved sedimentoverflaten.

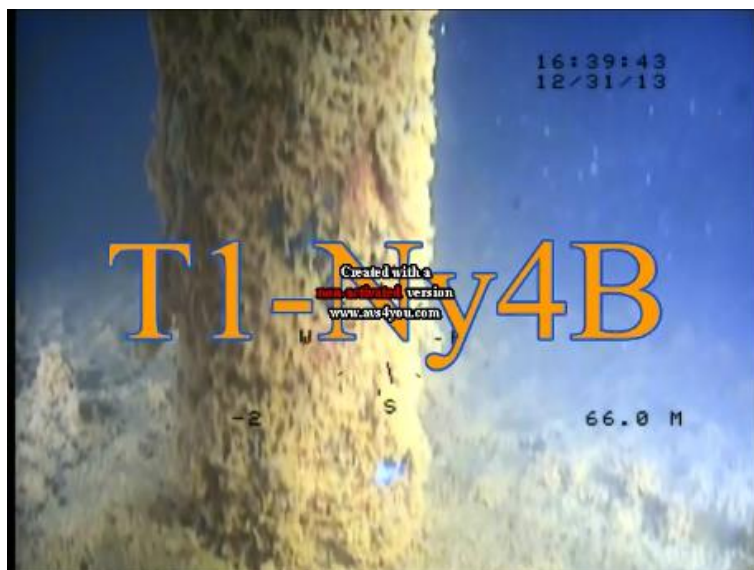
Rett målepinne. Dybdeindikator viser 66,0 m litt over sedimentoverflaten. Mektigheten på tildekningslaget er målt til å være det samme som målingen i 2009. Her er det ikke tildekket mer

siden 2009. Ny 4 står innenfor arealet målepinne 7 representerer. Her har det tidligere blitt målt at det har vært tilført 32 cm sand.

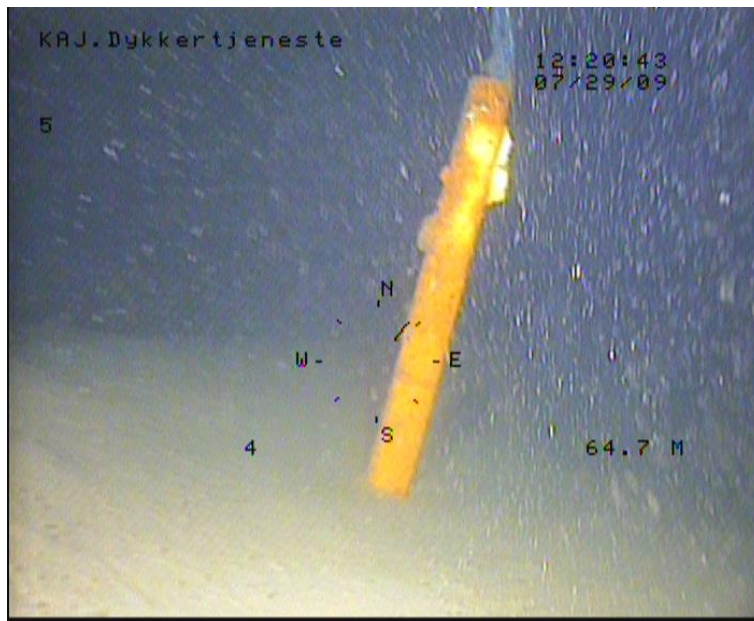
### Første utsetting målepinne Målepinne Ny 5

Skråstilt målepinne hvor dybdeindikator viser 64,7 m.

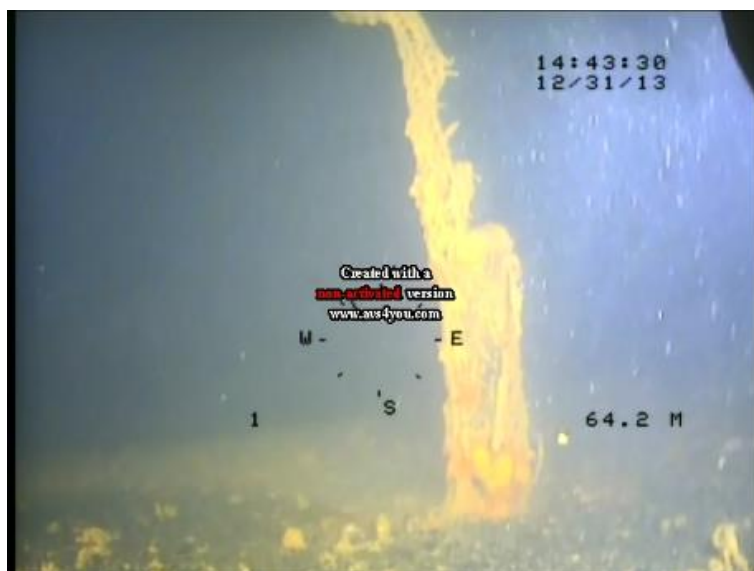
Viser skråstilt målepinne. Dybdeindikator viser 64,2 m. Dette tyder på at det er lagt på et 0,5 m lag med sand etter 2009.

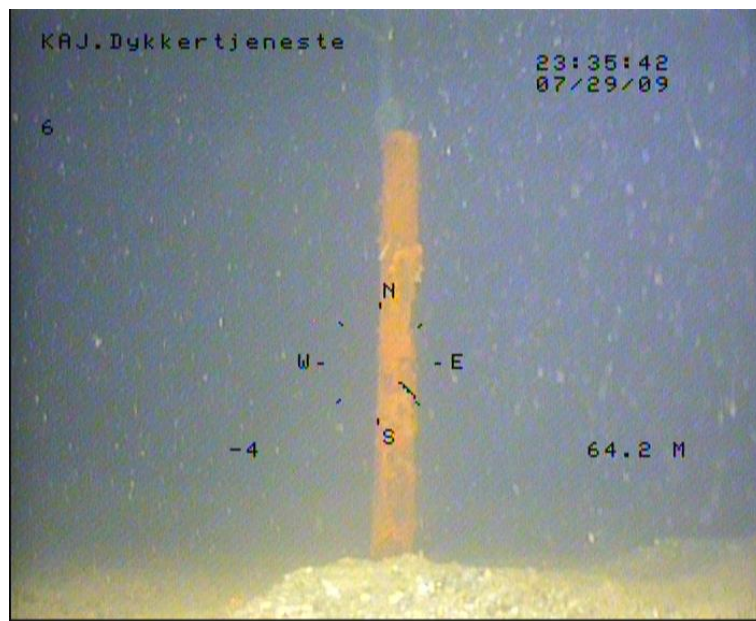
**Første utsetting målepinne**  
**Målepinne Ny 6**

Dybdeindikatoren viser 64,2 m. Målepinnen heller bort fra kamera.

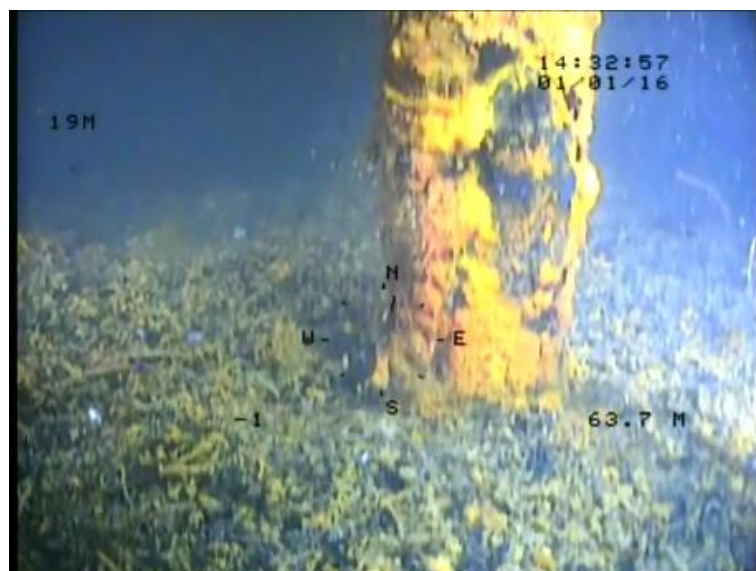
Sandlaget er målt til 25 cm i felt. Dybdeindikatoren viser 63,7 m. En halv meter mindre enn kontrollen i 2009. Dette kan henge sammen med tidevann.

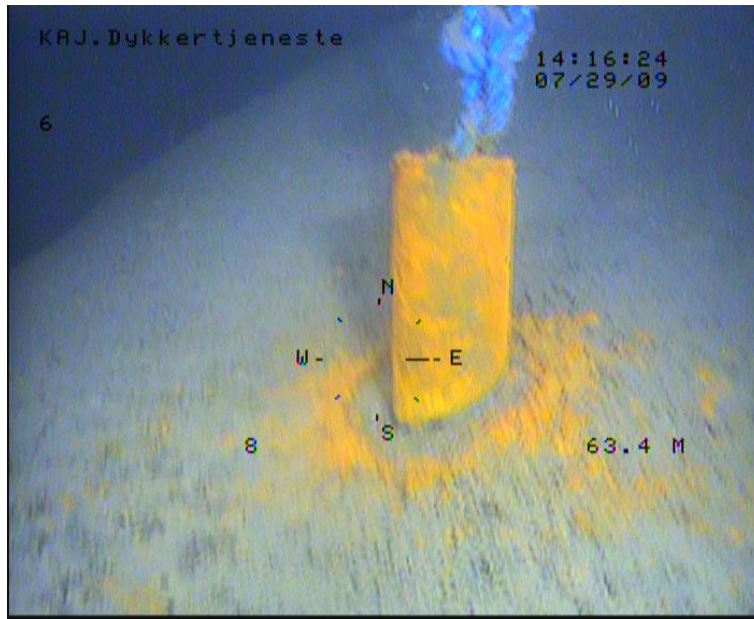
**Første utsetting målepinne**  
**Målepinne Ny 7**

Målepinne stikker så vidt opp over sedimentoverflaten. Dybdeindikator viser 63,4 m.

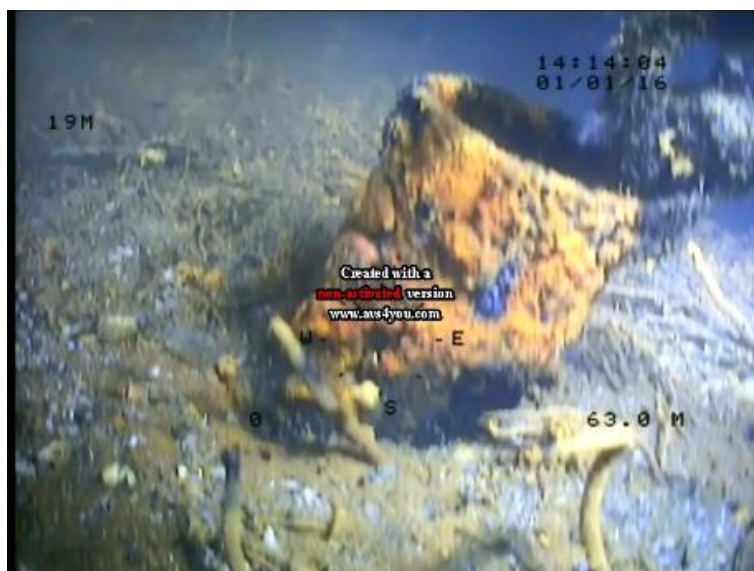
Nærbilde av Ny 7. Dybdeindikator viser 63,0 m. Legg merke til etablering av fauna på sjøbunnen. Legg merke til fauna på sedimentoverflaten.

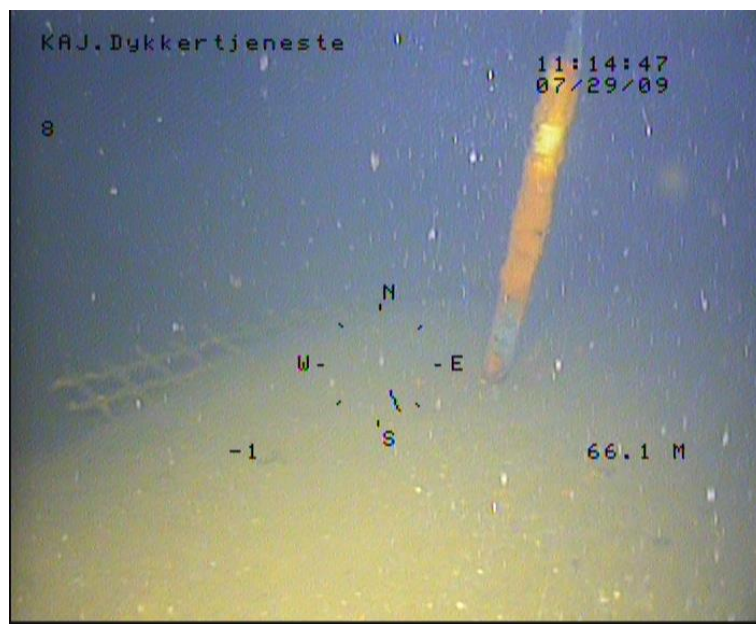
**Første utsetting målepinne**  
**Målepinne Ny 8**

Skråstilt målepinne. Deler av armeringsmatte stikker opp over sedimentoverflaten.

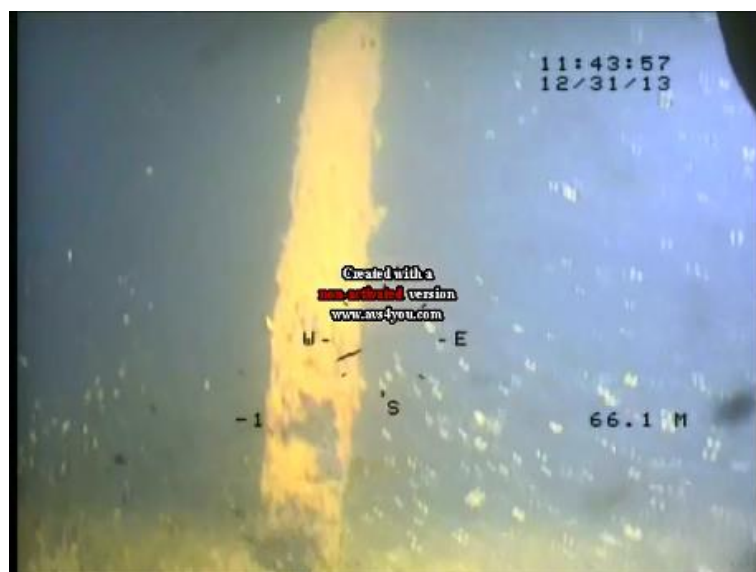
Skråstilt målepinne. Tydelig at det er lagt på mer sand i dette området.

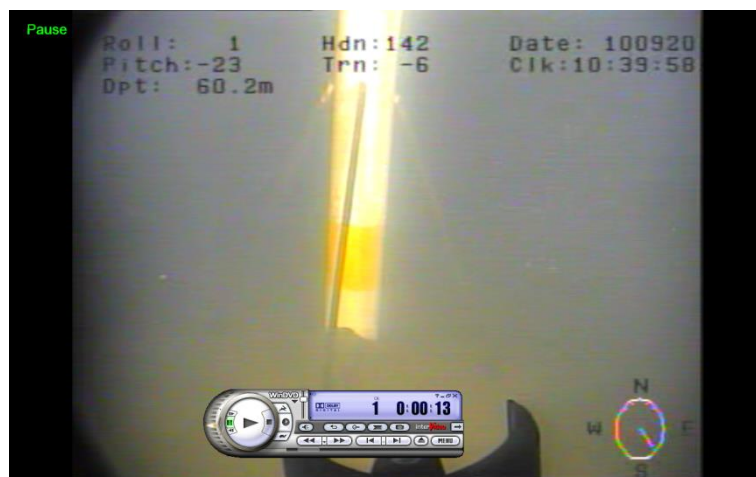
### Andre utsetting målepinne Målepinne 3

Skråstilt målepinne som viser at sediment er fylt over kravet på 13 cm.

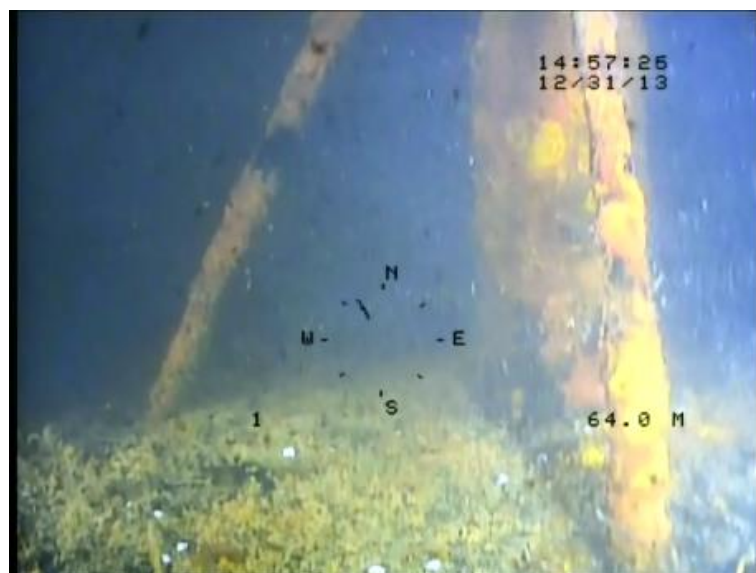
Samme målepinne etter tildekking 2. Nivået ser ut som om det er likt som tidligere.

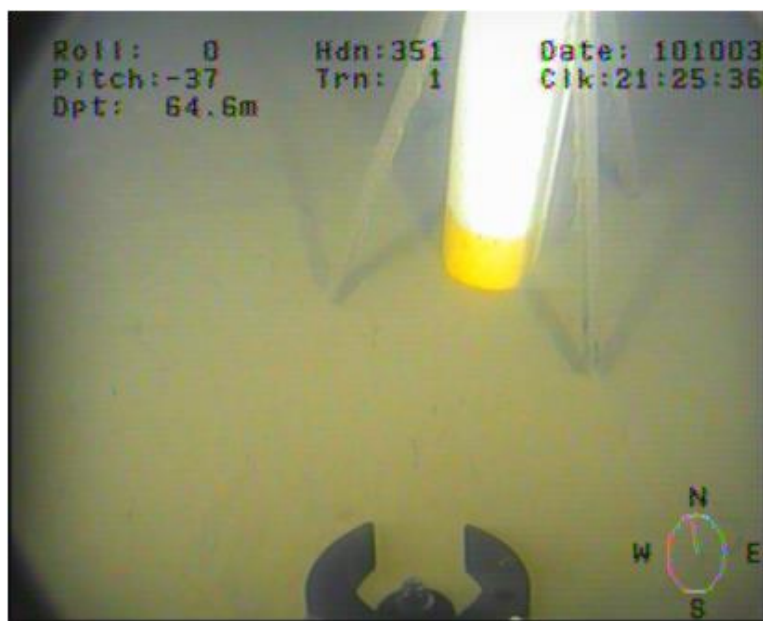
**Andre utsetting målepinne**  
**Målepinne 7**

Målepinne som står rett, og som viser at de er fylt opp over kravet til fylling for tildekking 2.

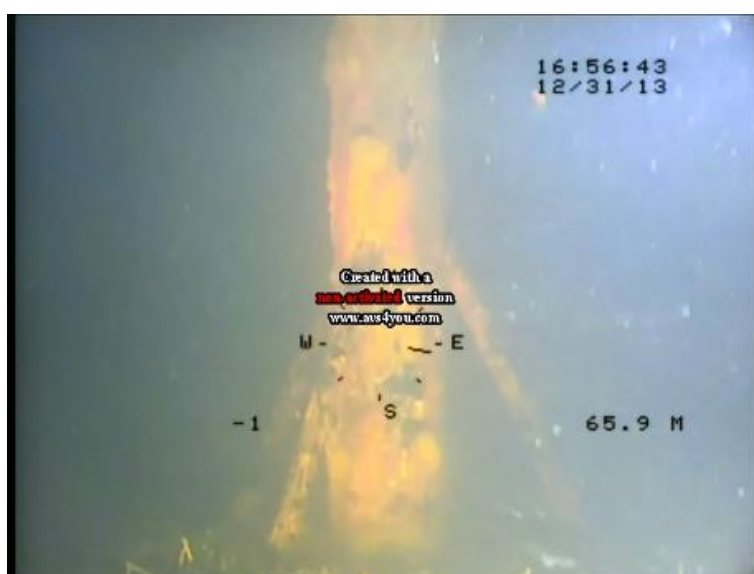
Målepinnen står rett og viser at det har vært liten utvikling på tildekningslaget.

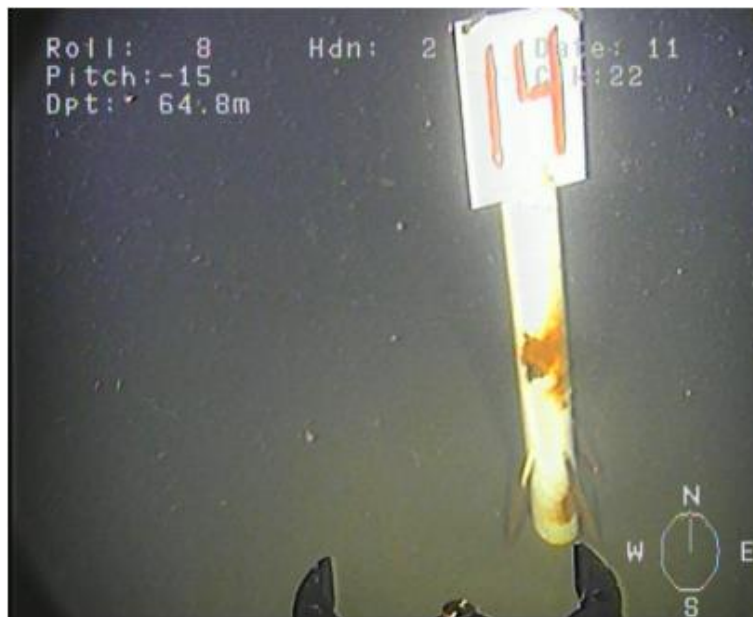
**Andre utsetting målepinne**  
**Målepinne 14**

Målepinne som viser at det er fylt opp md sand over kravet til tildekking 2.
