**OSLO HAVN KF**  
**ETTERKONTROLL AV TILDEKNINGSLAGET PÅ**  
**MALMØYKALVEN 2013**

**Ettårskontroll**

**2014-04-07**

Oppdragsnummer: 1350000209  
 Oppdragsnavn: Malmøykalven Indre Oslofjord – Avlesing av målestaver på dypvannsdeponiet  
 Dokumentnummer: m-rap-001  
 Filnavn: M-rap-001-etterkontroll av tildekningslaget på Malmøykalven\_rev00

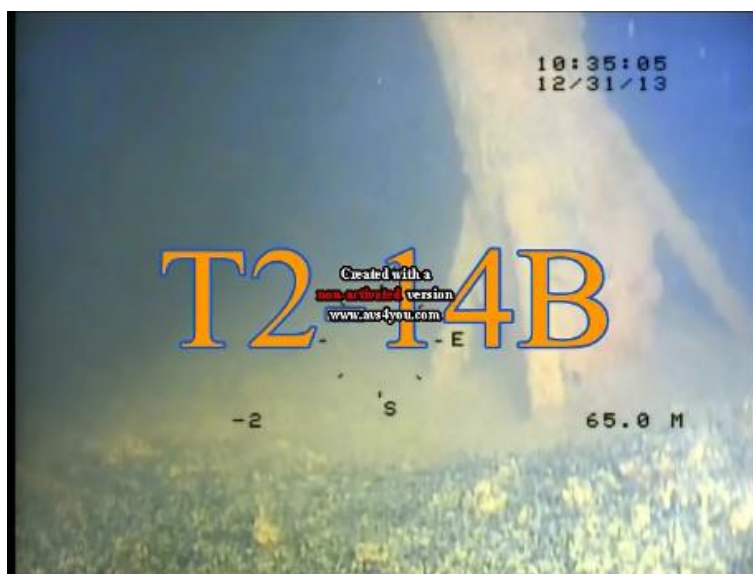
**Andre utsetting målepinne**  
**Målepinne 14**

Målepinnen viser at sandlaget når opp til samme nivå som vist etterkontrollen.

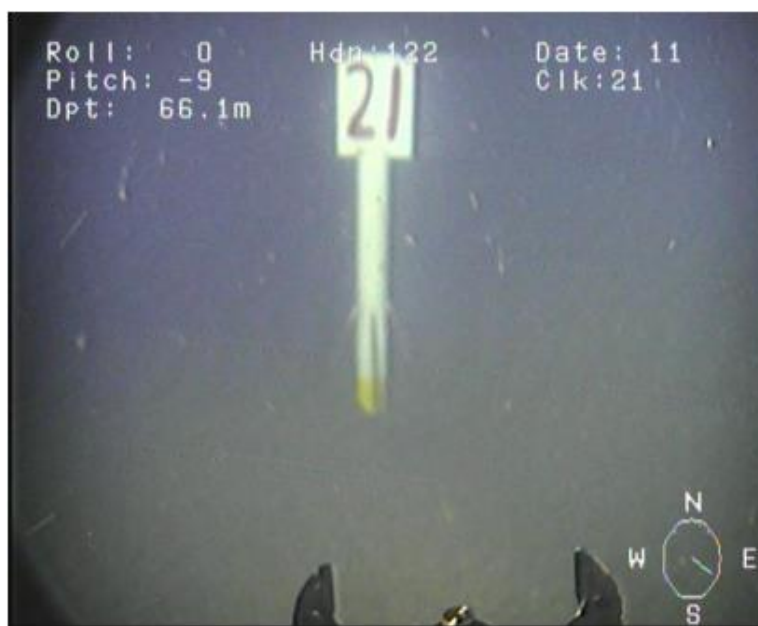
**Andre utsetting målepinne**  
**Målepinne 21**

Målepinnen viser at det er fylt opp sand over nivået for krav til fykling i tildekninsrunde 2

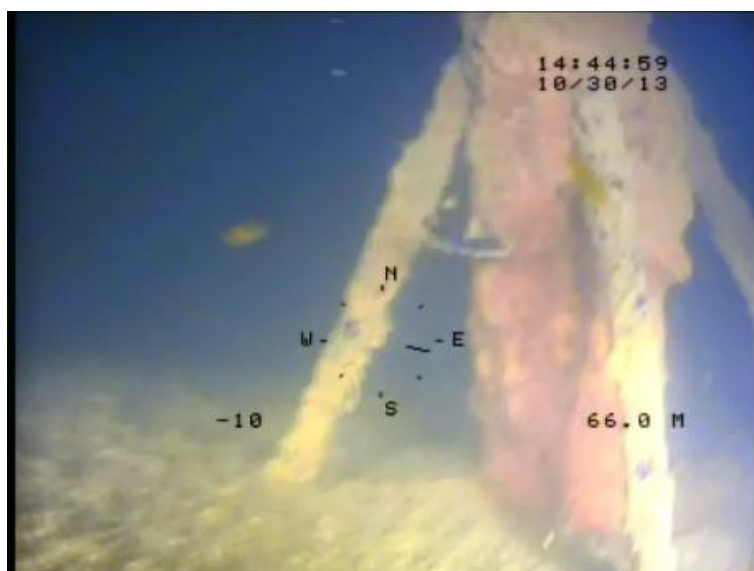
Målestaven viser at sandlaget går opp til tilsvarende nivå som er vist rett etter tildekking 2.

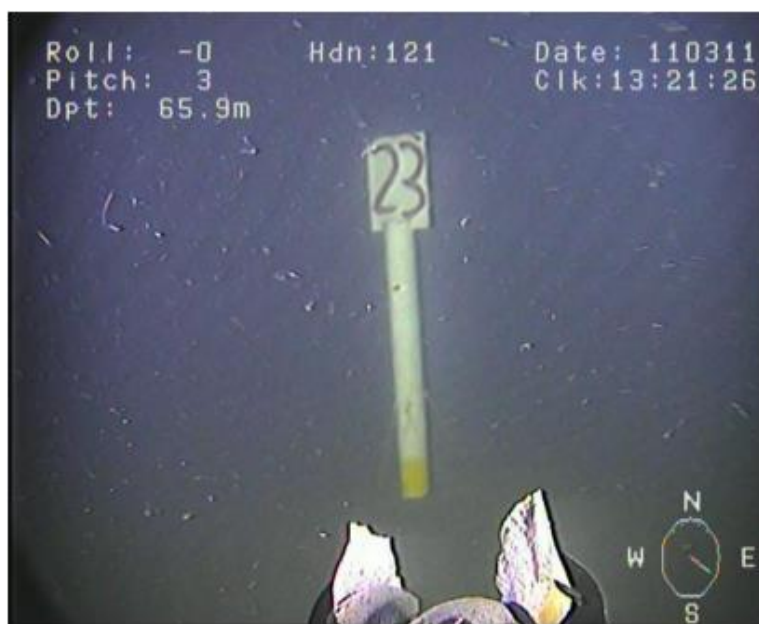
**Andre utsetting målepinne  
Målepinne 23**

Målepinnen står noe skjevt. Viser at det er fylt på med sand over kravet til fylling i tildekningsrunde 2.

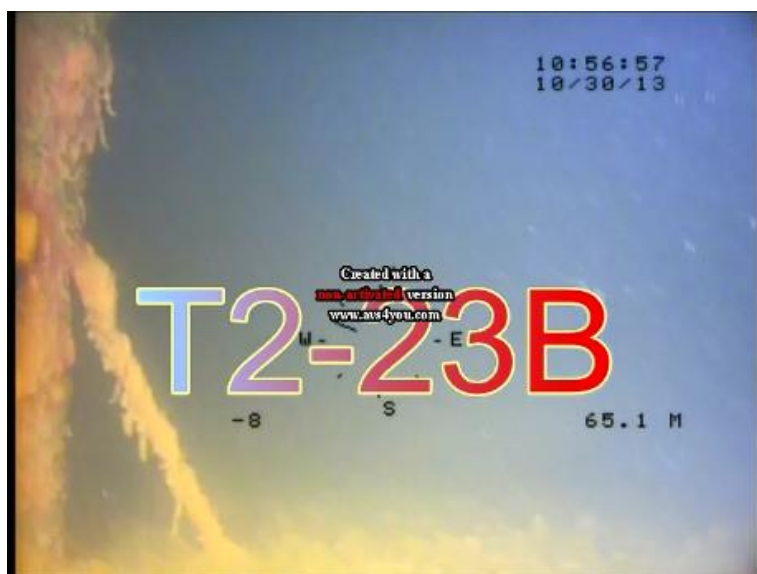
Bildet viser at sandlaget ikke har endret seg noe i mektighet.

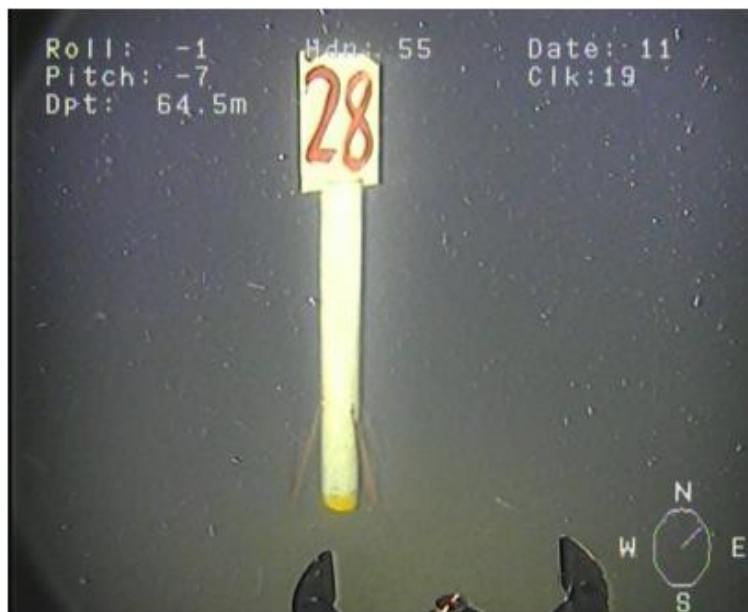
**Andre utsetting målepinne**  
**Målepinne 28**

Målepinnen står helt rett og viser at det er fylt sand over kravet til fylling for tildekningsrunde 2.

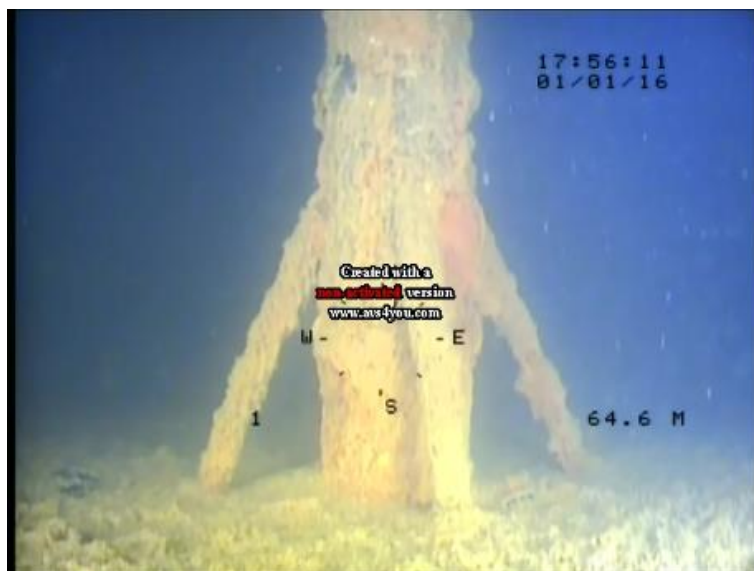
Sandlaget har ikke endret seg i forhold til hva som ble observert i etterkontrollen av tildekkingen.

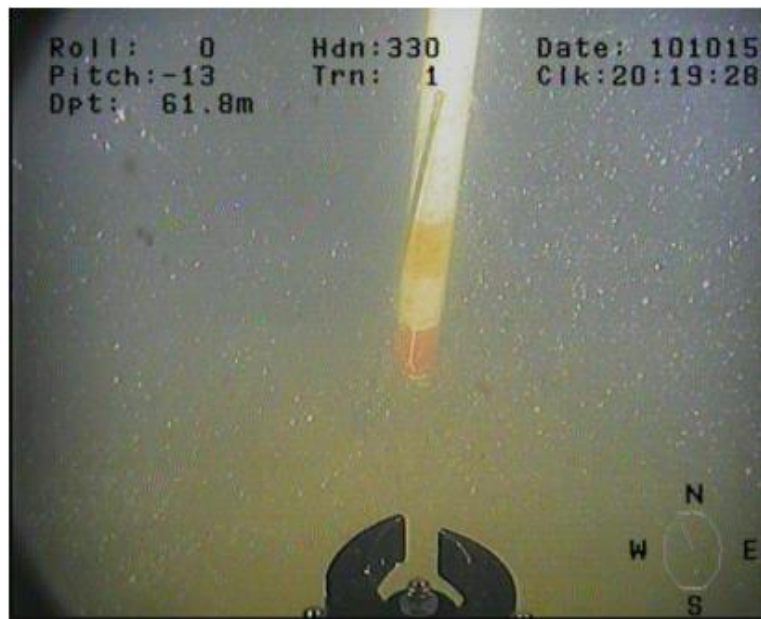
**Andre utsetting målepinne**  
**Målepinne 32**

Målepinnen viser at markeringen for krav til mektighet bare delvis er oppnådd.

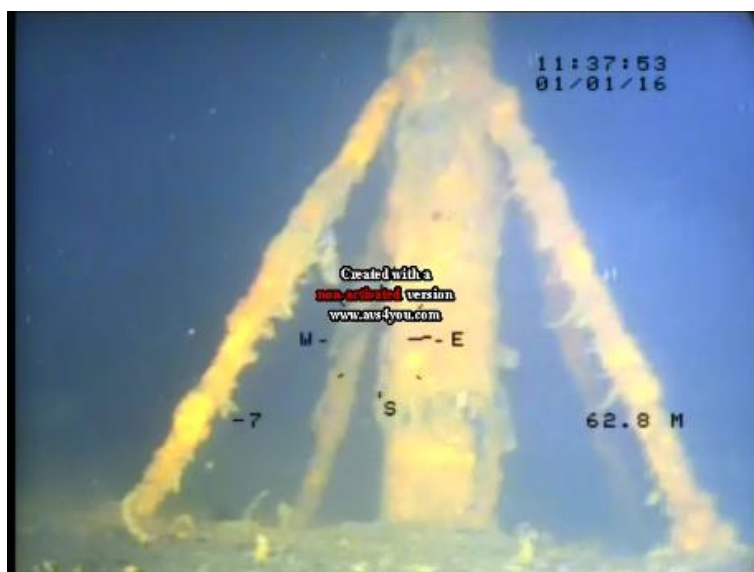
Målepinnen viser at nivået for tildekking er tilsvarende det som ble vist i etterkontrollen.

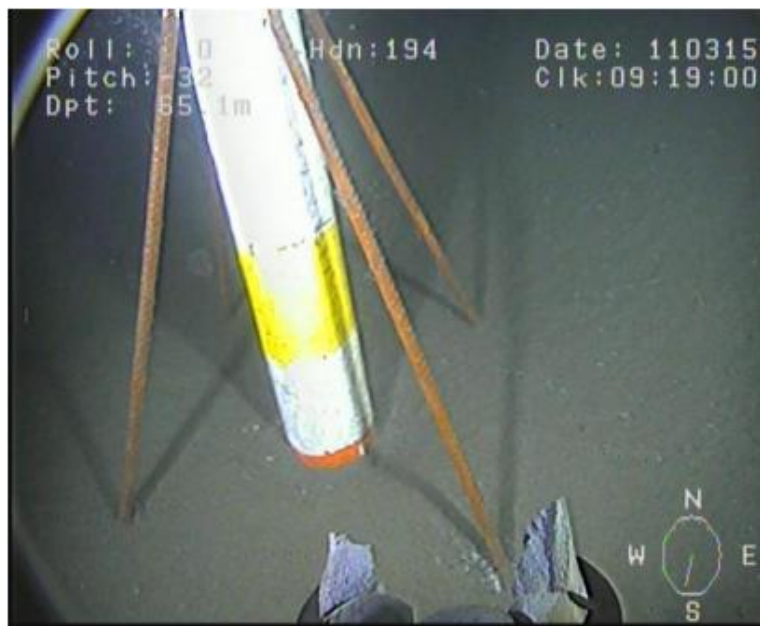
**Andre utsetting målepinne**  
**Målepinne 28**

Målepinnen viser at det er fylt opp med sand over kravet til tildekking.

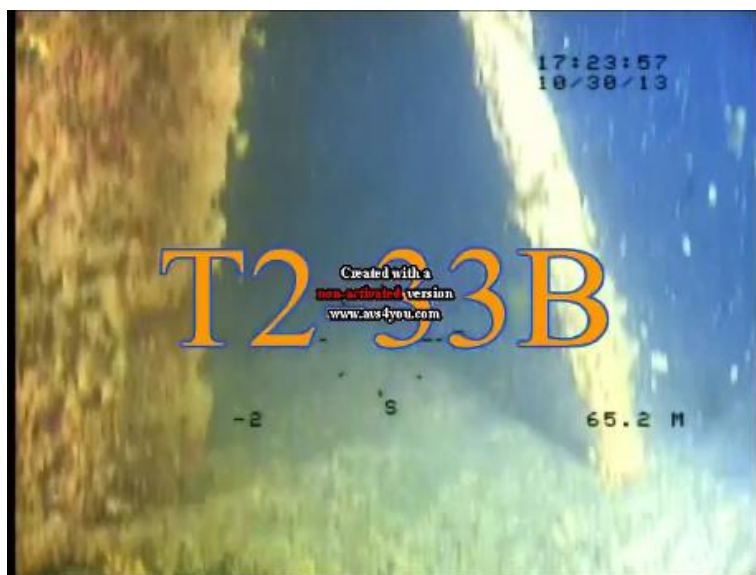
Nivået på sandlaget er det samme i denne kontrollen.
