Rapporttype  
**Sluttrapport**

**2011-10-20**

## **SLUTTRAPPORT FOR TILDEKKING AV DYPVANNSDEPONI PÅ MALMØYKALVEN**

Oppdragsnr.: 1060036E  
 Oppdragsnavn: Secora - Bistand ved opprydding av sedimenter i Oslo havn  
 Dokument nr.: M-RAP-001-1060036E  
 Filnavn: M-rap-001-1060036E-Sluttrapport for tildekking av dypvannsdeponi på Målmøykalven-  
 rev02.doc

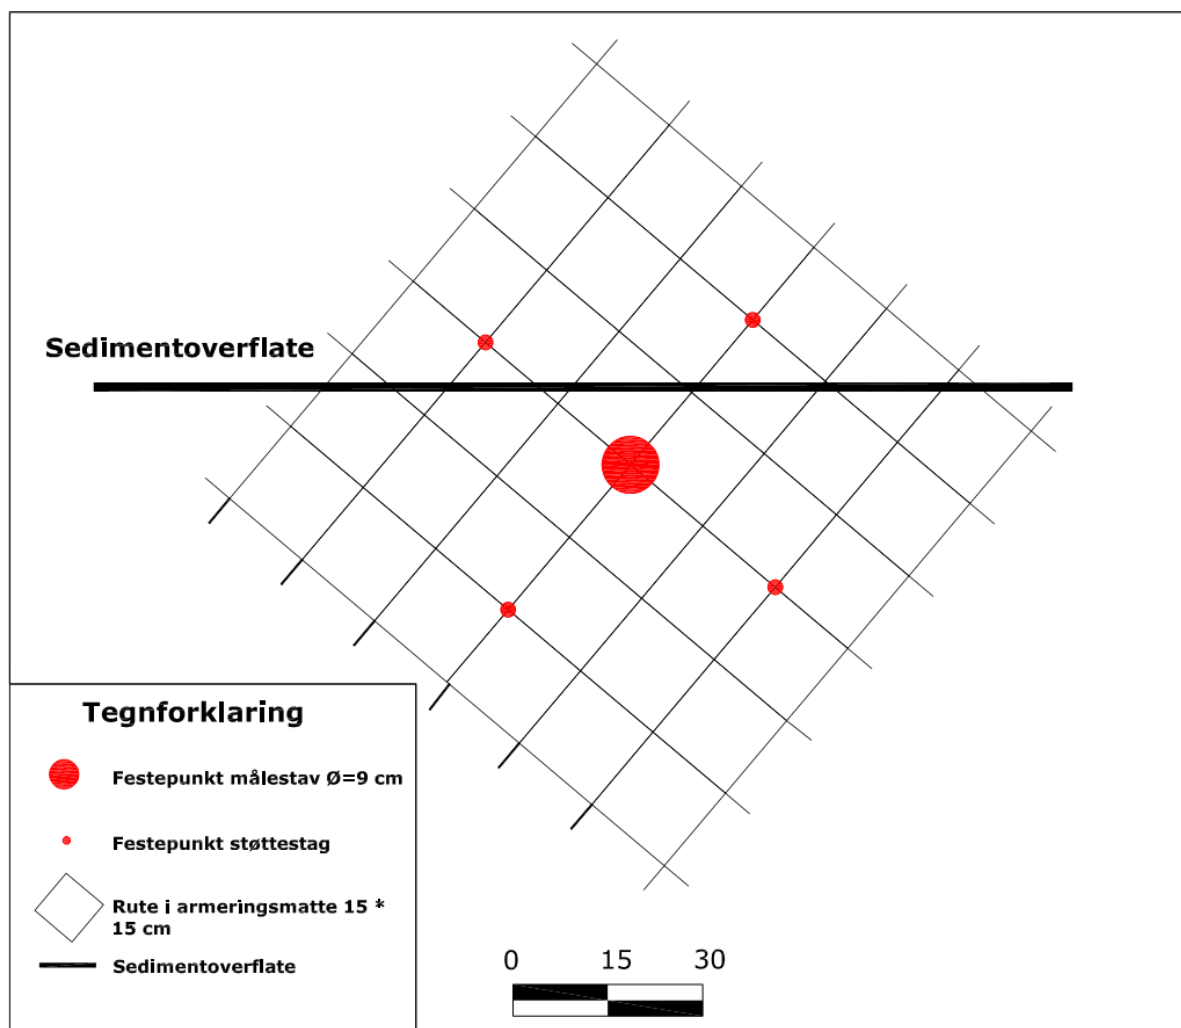
For å redusere usikkerhet på kvantifisering av overdekningslagets mektighet ved målestav 4B, ble målestaven tegnet opp i målestokk ved hjelp av AutoCAD (Figur 3). Sedimentoverflaten har

**Figur 3. Prinsippskisse av armeringsmatten tegnet i målestokk slik at den kan benyttes til å måle overdekningslagets mektighet.**

Usikkerheten er minimert ved å benytte en eksakt oppmålt digital modell av målestaven. Det er imidlertid en usikkerhet hvor dypt målestaven har sunket ned i underliggende sediment. Plassering av sedimentoverflaten i den digitale modellen er satt skjønnsmessig etter å ha studert bilder av delen av armeringsmatten som er eksponert over sedimentoverflaten. Usikkerheten kan ikke kvantifiseres, men er anslått til +/- 2cm.

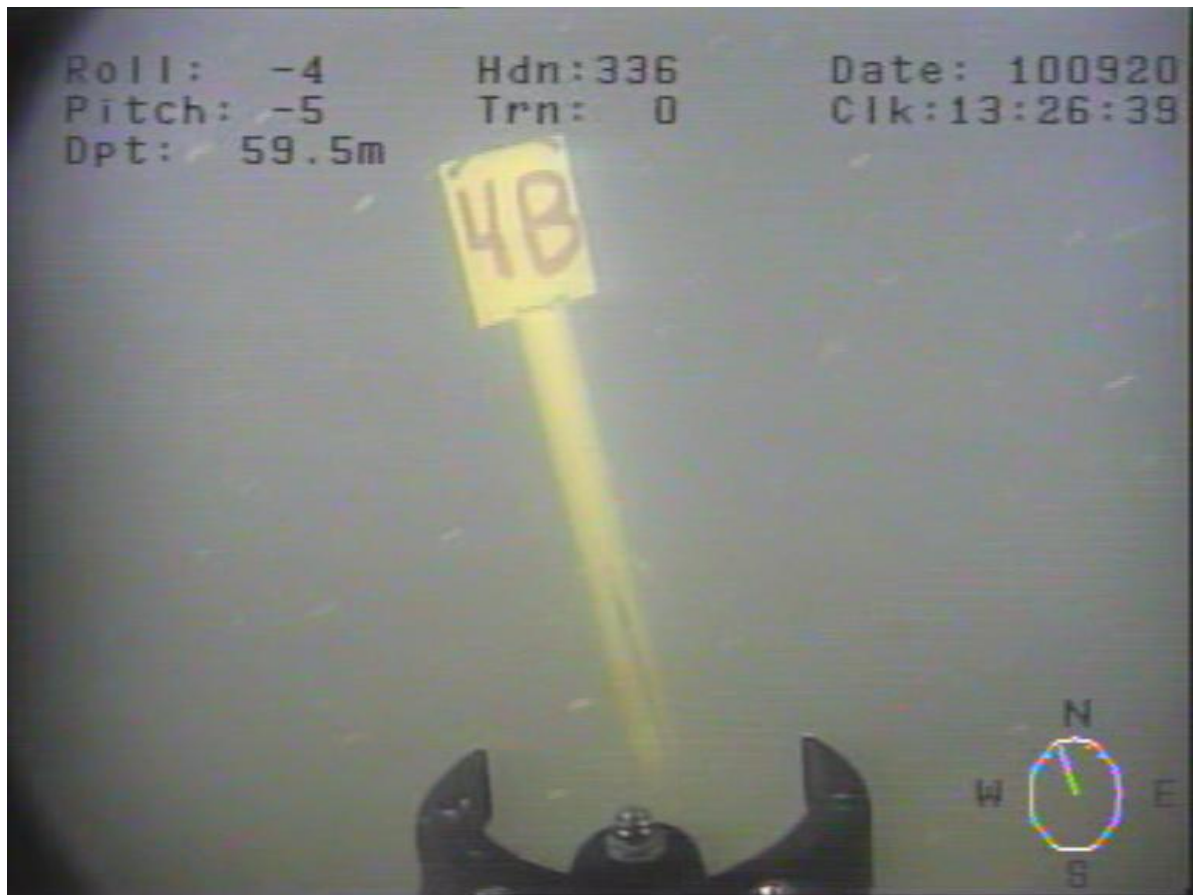
Det er ikke kjent hvordan målestaven har veltet, men det er kun en del av armeringsmatten som er synlig over armeringsmatten. Rett etter utsetting ble det observert at målestav 4B stod på bunnen. Den må derfor ha veltet på grunn av strømpåvirkning eller av overdekningsmaterialet når det sedimenterte. For å kunne vurdere mektigheten av overdekningen er det tenkt ulike scenarier for hvordan målestaven kan ha veltet. Dette har betydning for hvordan den ligger under sedimentoverflaten. Scenariene er tegnet opp slik at mektigheten av overdekningslaget for hvert scenario kan måles i AutoCAD.

Figur 4. Målestav 4B observert stående 20. september 2010.

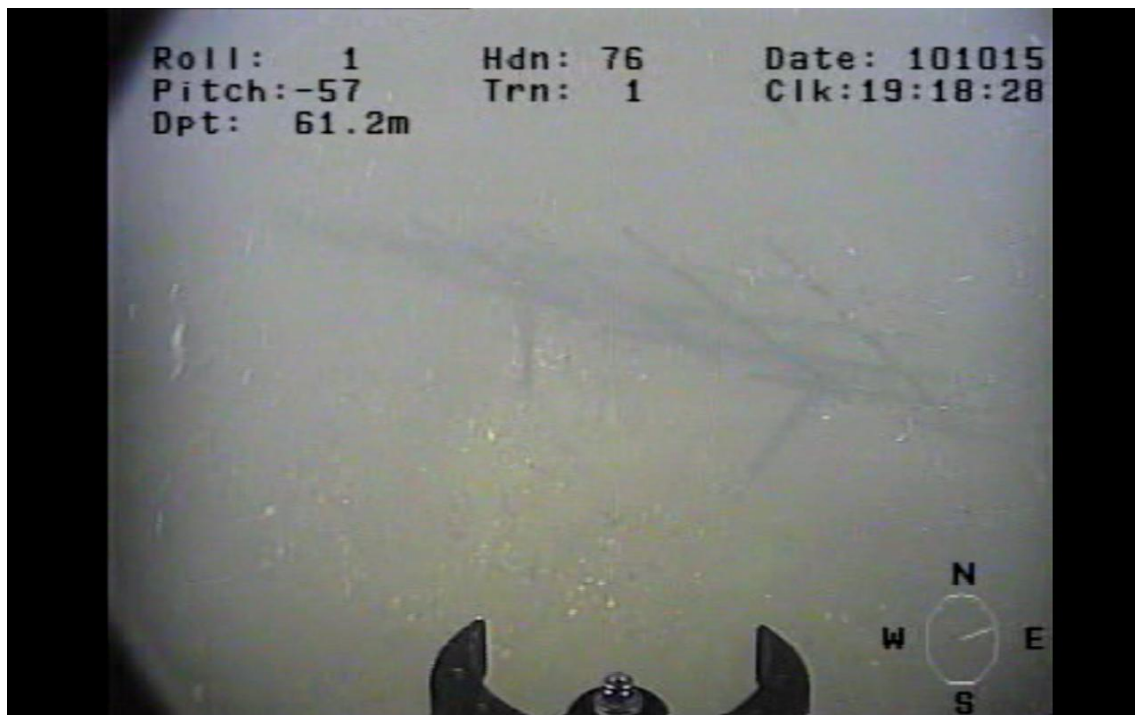
Samtlige målestaver ble funnet igjen ved inspeksjonen etter den ytterlige tildekking. Én av målestavene hadde veltet (Målestav 4b). Det var her krav til ytterlig tildekking med 25 cm. Bilder av målestaven viser at omtrent halvparten av armeringsmatten målestaven er festet til stikker opp over tildekningslaget (Figur 5). Hvor mye av armeringsmatten som stikker ned i underliggende masser er ukjent. Det vurderes allikevel med tilstrekkelig sannsynlig at krav til tildekning er tilfredsstilt i dette feltet. Secora har sendt avviksmelding til HAV på den velte pinnen.

**Figur 5. Bilde av målestav 4B fra oktober 2010 som viser at halvparten av armeringsmatten målestavn stod på er dekket av tildekningsmasse.**

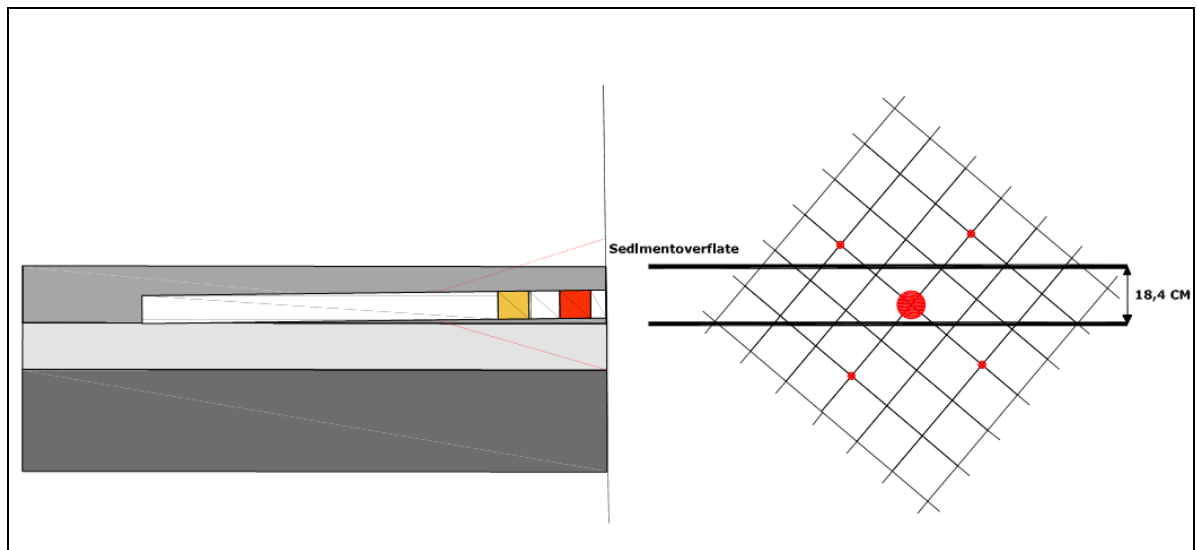
#### Scenario 1 (Figur 6)

Målestaven har veltet og armeringsmatten synker ned i underliggende sedimenter. Når målestaven treffer overflaten av overdekningslaget fra runde 1, slutter den å synke. Overdekningslaget vil ha en mektighet på 18,4 cm dersom hendelsesforløpet er som beskrevet for Scenario 1. Det vurderes at dette hendelsesforløpet er lite sannsynlig. Overdekningslaget fra runde 1 er tidligere rapportert å være 15 cm. Det er lite sannsynlig at armeringsmatten har sunket 57,3 cm ned i underliggende sedimenter. Samtidig kan det virke som om armeringsmatten på bildet i Figur 5 står med en vinkel mot sjøbunnen. Med dette hendelsesforløpet ville man forvente at armeringsmatten lå vinkelrett på sjøbunnen.

**Figur 6. Scenario 1: Målestaven har veltet og armeringsmatten har sunket ned i overdekningslaget og ned i de deponerte sedimentene. Matten har sluttet å synke når målestaven har lagt seg på overflaten av overdekningslaget fra den første runden. Dette gir et overdekningslag i runde 2 på 18,4 cm.**

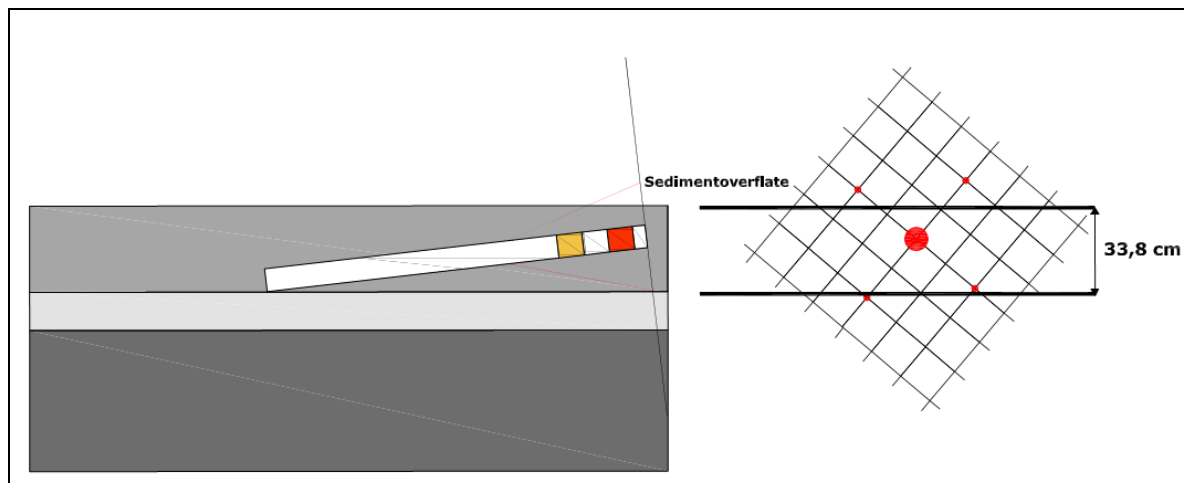
#### Scenario 2 (Figur 7)

Målestaven har veltet og armeringsmatten synker ned i underliggende sedimenter. Når støttestagene til målestaven treffer overflaten av overdekningslaget fra runde 1, vil armeringsmatten slutte å synke ned. Alternativt kan det ha skjedd at armeringsmatten har begynt å bøye seg ved festene til støttestagene. Den bøyde delen legger seg ned på overflaten av overdekningslaget fra runde 1 slik at støttestagene hviler på overflaten. Dersom noen av disse hendelsesforløpene er tilfelle, vil overdekningslaget ha en mektighet på 33,8 cm.

Det er sannsynlig at dette kan skje. Når støttestagene treffer overflaten av overdekningslaget fra runde 1, vil vekten av målestaven fordele seg ut på et større areal, slik at armeringsmatten slutter å synke. Dette målet stemmer også godt overens med mengden sand som er lagt ut i rute 4B. Det er lagt ut 3100 m<sup>3</sup> med overdekningsmasse i ruten målestav 4B representerer. Det vil gi et overdekningslag på 31 cm som er i nærheten av mektigheten som er målt i AutoCAD.

**Figur 7. Scenario 2: Målestaven har veltet og armeringsmatten har sunket ned i overdekningslaget og ned i de deponerte sedimentene. Matten har sluttet å synke når støttestagene har lagt seg på overflaten av overdekningslaget fra den første runden. Dette gir et overdekningslag i runde 2 på 33,8 cm.**

Alle målestaver ble gjenfunnet etter tildekking. Én av målestavene hadde veltet. For denne anses scenario 2 som mest sannsynlig. Både mengden sand lagt ut i rute 4B og sannsynlig hendelsesforløp tilsier at mektigheten av overdekningslaget etter runde 2 av overdekningen har en mektighet på 33,8 cm +/- 2 cm. Kravet til mektighet i ruten målestav 4B representerer, er 25 cm. Sannsynligheten er derfor stor for at overdekningslaget tilfredsstiller kravet til mektighet.

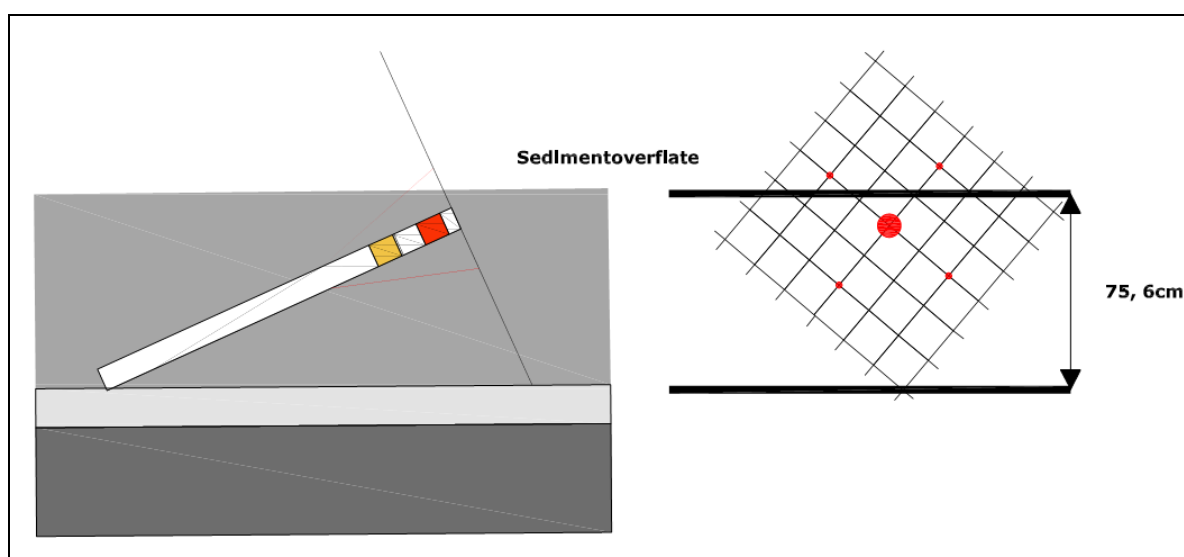
### Scenario 3 (Figur 8)

Armeringsmatten synker ikke ned i sedimentet, og balanserer på toppen av målestaven og det ene hjørnet av armeringsmatten den er festet til. Dette gir en mektighet på overdekningslaget på 75,6 cm.

**Figur 8. Scenario 3: Målestaven har veltet og armeringsmatten har ikke sunket ned i overdekningslaget fra runde 1. Dette gir et overdekningslag i runde 2 på 75,6 cm.**

Det er lite sannsynlig at målestaven kan balansere på to punkter (hjørnet av armeringsmatten og enden av målestaven) i tiden det tok fra målestaven veltet til overdekkingen av rute 4B startet. Det ville da vært forventet at målestaven roterte slik at den la seg stabilt på den ene siden av armeringsmatten. Det er derfor mer trolig at armeringsmatten har sunket ned i overdekningslaget fra runde 1 av overdekkingen. Med valgt utleggingsmetode for overdekkingsmassen og kjennskap til mengden masse som er lagt ut er det lite som tilsier at mektigheten av overdekningslaget i rute 4B er hele 75,6 cm. Utleggingsmetoden var planlagt slik at massene skulle fordele seg jevnt over hele ruten som ble dekket til. At overdekningslaget

skal ha så høy mektighet i et område av ruten innebærer at overdekningslaget har tilsvarende lav mektighet i andre områder i ruten. Denne effekten er ikke observert i andre ruter hvor det har blitt dekket til i runde 2.

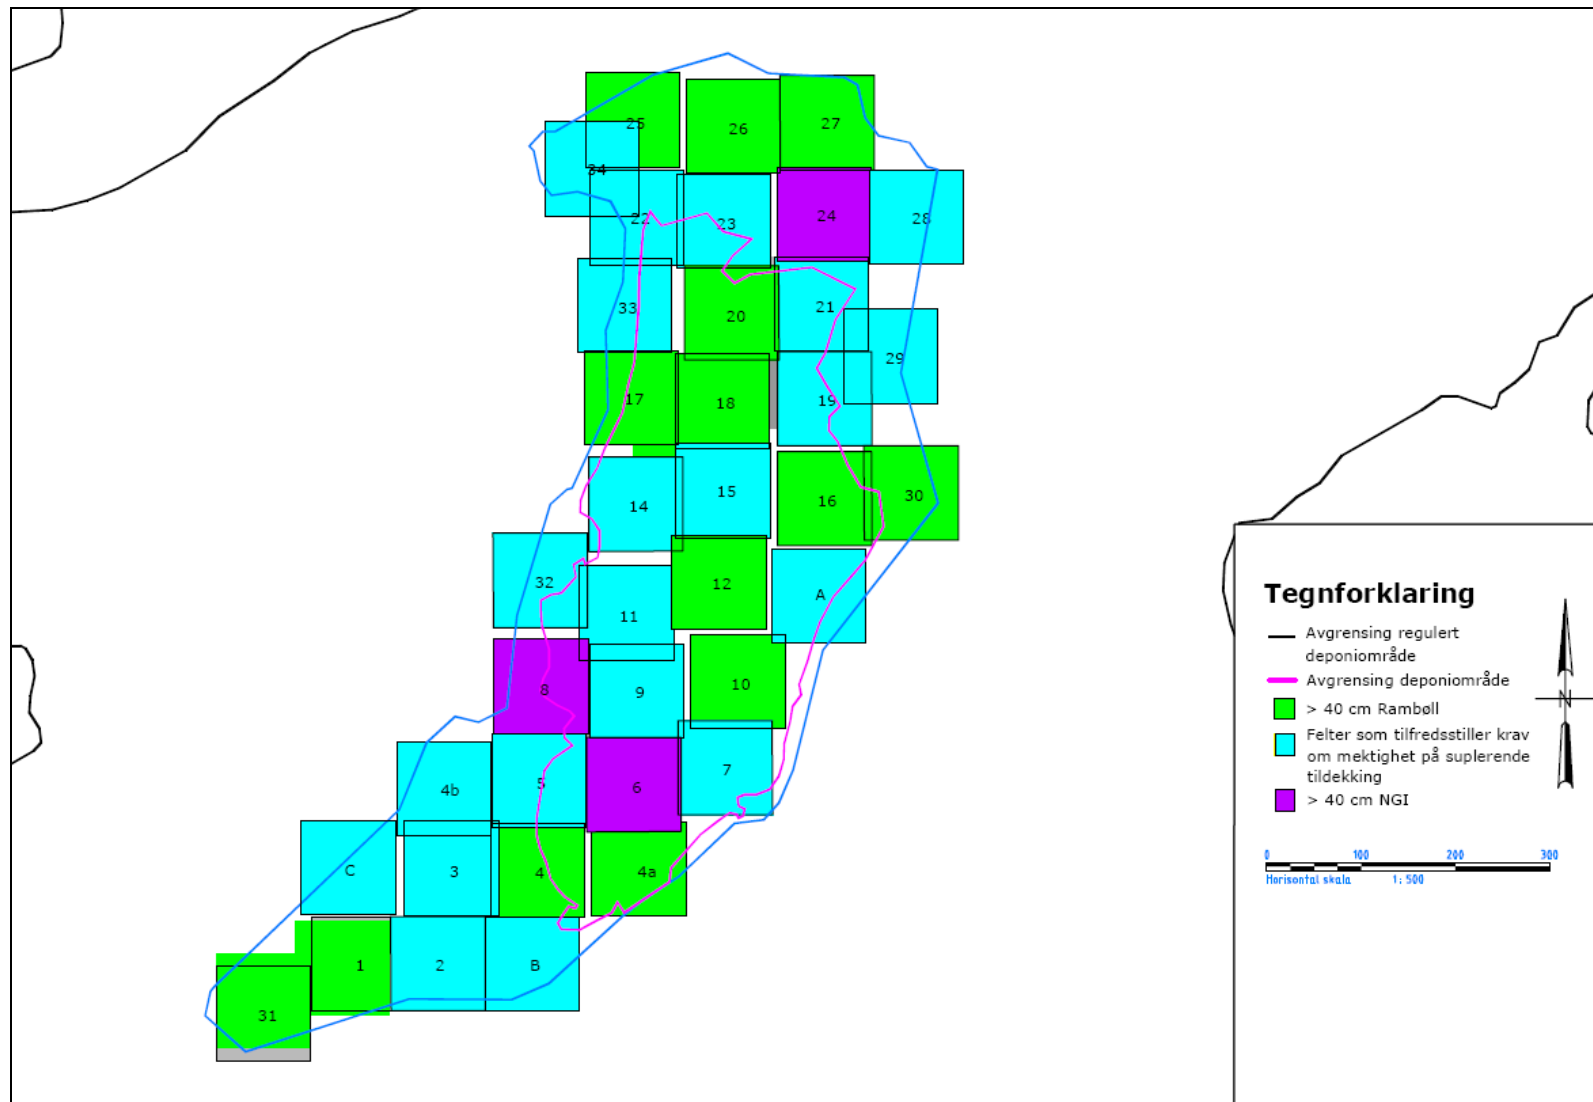
Tilstanden i dypvannsdeponiet etter andre omgang av tildekning er vist i Figur 9. Samtlige felter tilfredsstiller kravet om 40 cm mektighet på tildekningslaget. Bilder av alle målestaver før og etter tildekning er vist i vedlegg 1.

Figur 9. Malmøykalven etter andre omgang med tildekking. Lyseblå felter indikerer felter hvor krav om tildekking er tilfredsstilt.

Etter vurdering av bilder av målestavene og mektighetsberegninger, viser samtlige målestaver at ønsket mektighet av tildekkingslaget er oppnådd. Hele dypvannsdeponiet på Malmøykalven tilfredsstiller nå kravet om 0,4 m mektighet på overdekningslaget.

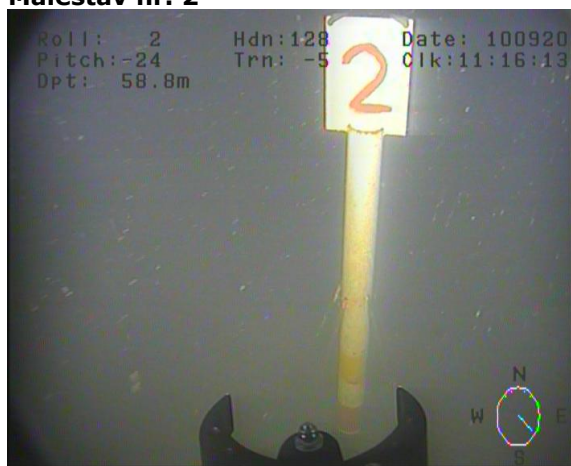
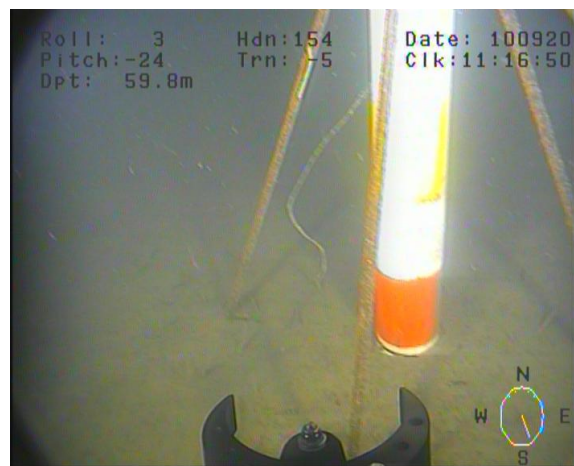
**Målestav nr. 2**

| Målestav nr. | Fyllingskrav (cm) | Mål fra referansepunkt (cm) | Mål på referansepunkt (cm) | Mektighet (cm) |
|---|---|---|---|---|
| 2 | 5 | 1.2 | 6 | 4.8 |

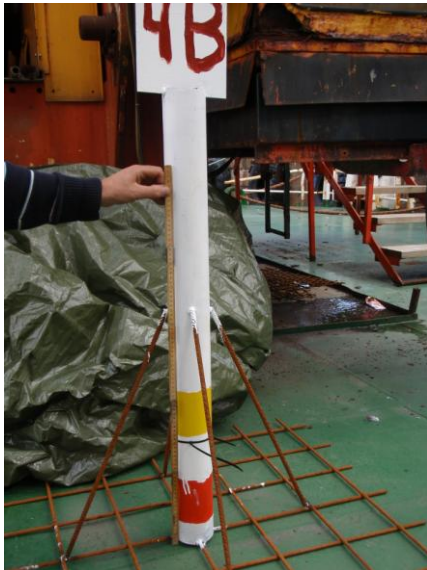
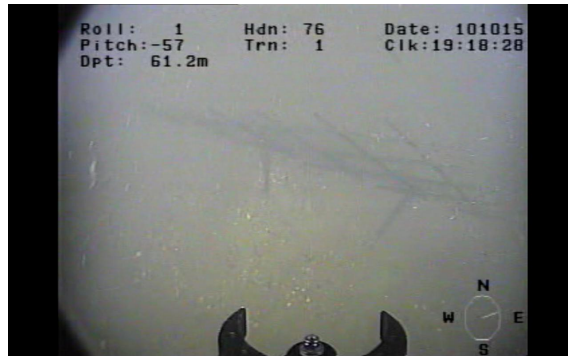
**Målestav 4b**

| Målestav nr. | Fyllingskrav (cm) | Mål fra referansepunkt (cm) | Mål på referansepunkt (cm) | Mektighet (cm) |
|---|---|---|---|---|
| 4b | 25 | | | 34 |
