REN OSLOFJORD

Gjennomføring av helhetlig tiltaksplan

Kontroll og overvåking

Gijs Breedveld, Arne Pettersen, Audun Hauge
Norges Geotekniske Institutt (NGI)
Institutt for Geofag, Universitetet i Oslo

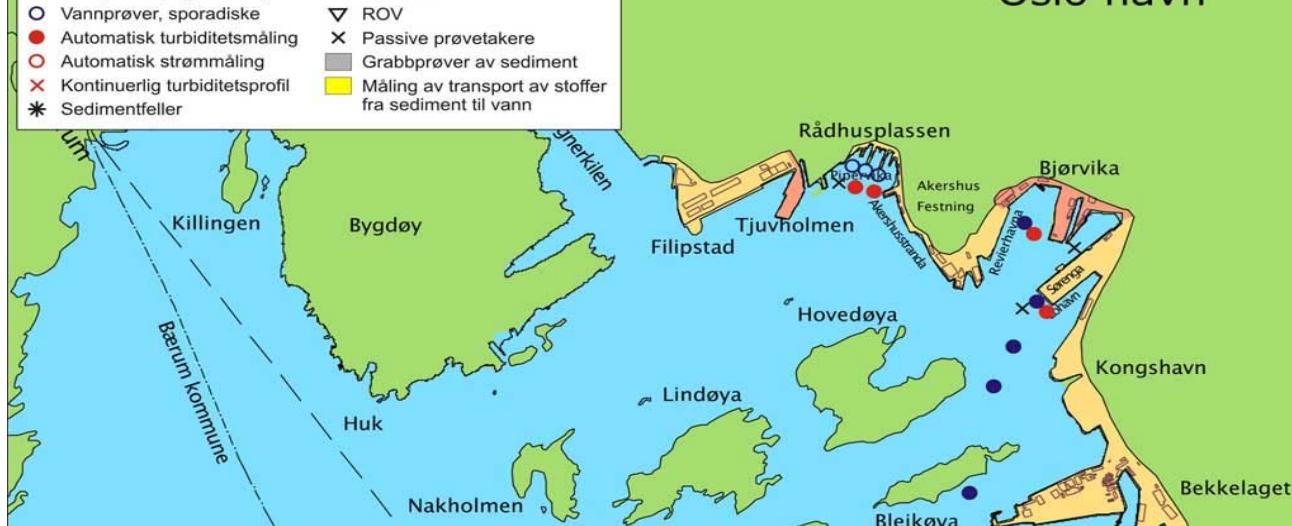
Kontroll- og overvåkningsprogrammet

- Mer enn 50 punkter

I tillegg kommer overvåkning i regi av

- Fagrådet for Indre Oslofjord
- Statens forurensningstilsyn

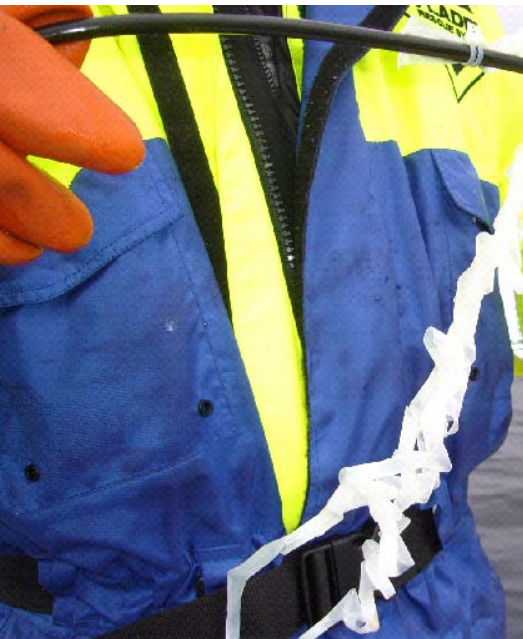
Passive prøvetakere

7 stasjoner,
20 punkter,
3 - 63 m dybde

Måler løst PAH og
PCB

Tilsvarende målinger
til Berqvist

- Nivået av PCB og PAH rundt dypvannsdeponiet er lik bakgrunnsnivået i området, med unntak av:
- prøver tatt ved 63 m dybde ved nordøstre grense av deponiet
- PCB nivå er tilsvarende 3 x bakgrunnsnivå

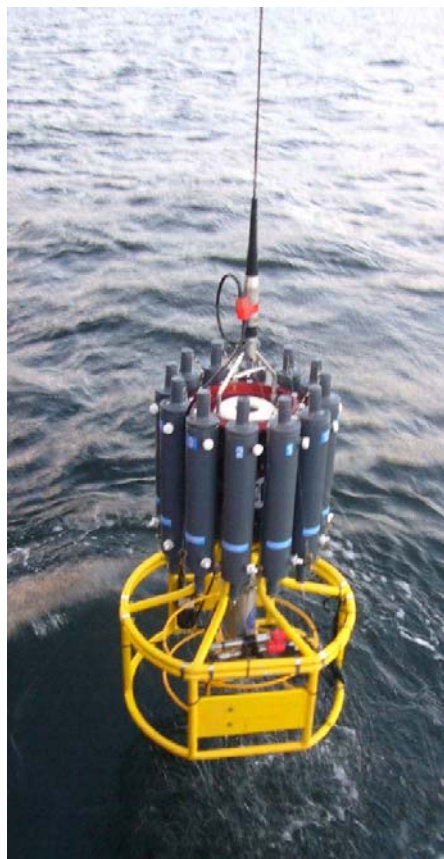
Vannprøver

- 11 fjordstasjoner
- 6 badeplasser
- 8 tilleggstasjoner

- Nivået av tungmetaller ved dypvannsdeponiet er som bakgrunnsnivået i området
- Vannkvaliteten ved badeplassene er ikke påvirket av dypvannsdeponiet
- Det er en god sammenheng mellom partikkelinnhold i vann og konsentrasjoner av PAH og metaller

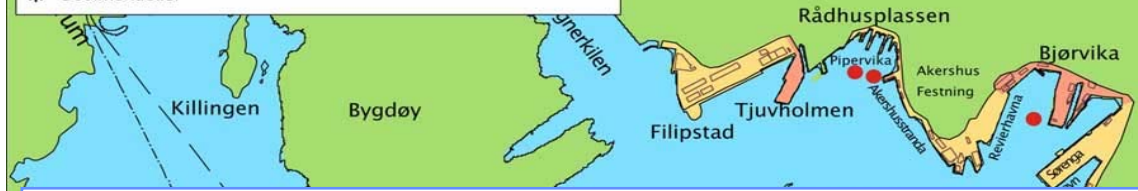
Turbiditet

- 4 stasjoner rundt deponiet + 1 referansestasjon

- 1 stasjon ved nedføring

- Måling av turbiditet under mudring

- 1 stasjon for strømhastighet og -retning

- Kun 10 overskridelser av turbiditet i dypvannsdeponiet i løpet av ett års drift

- Ingen spredning av partikler oppover i vannsøylen

- Strømhastighet på 1-3 cm/sek

- Kun én overskridelse av grenseverdi for strømhastighet

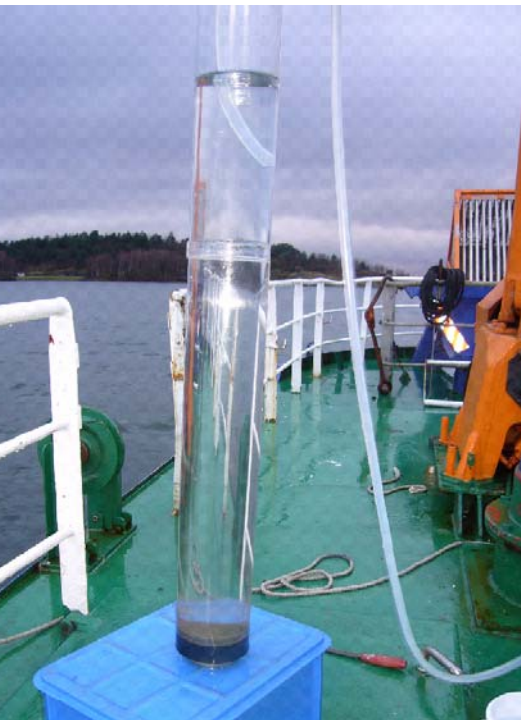
Sedimentfeller

- 4 stasjoner
- 1 runde før nedføring
- Hittil 2 runder under nedføring

Konsentrasjonen i sedimentert materiale i området er den samme som før nedføringen startet

Mengde sedimentert materiale har ikke økt

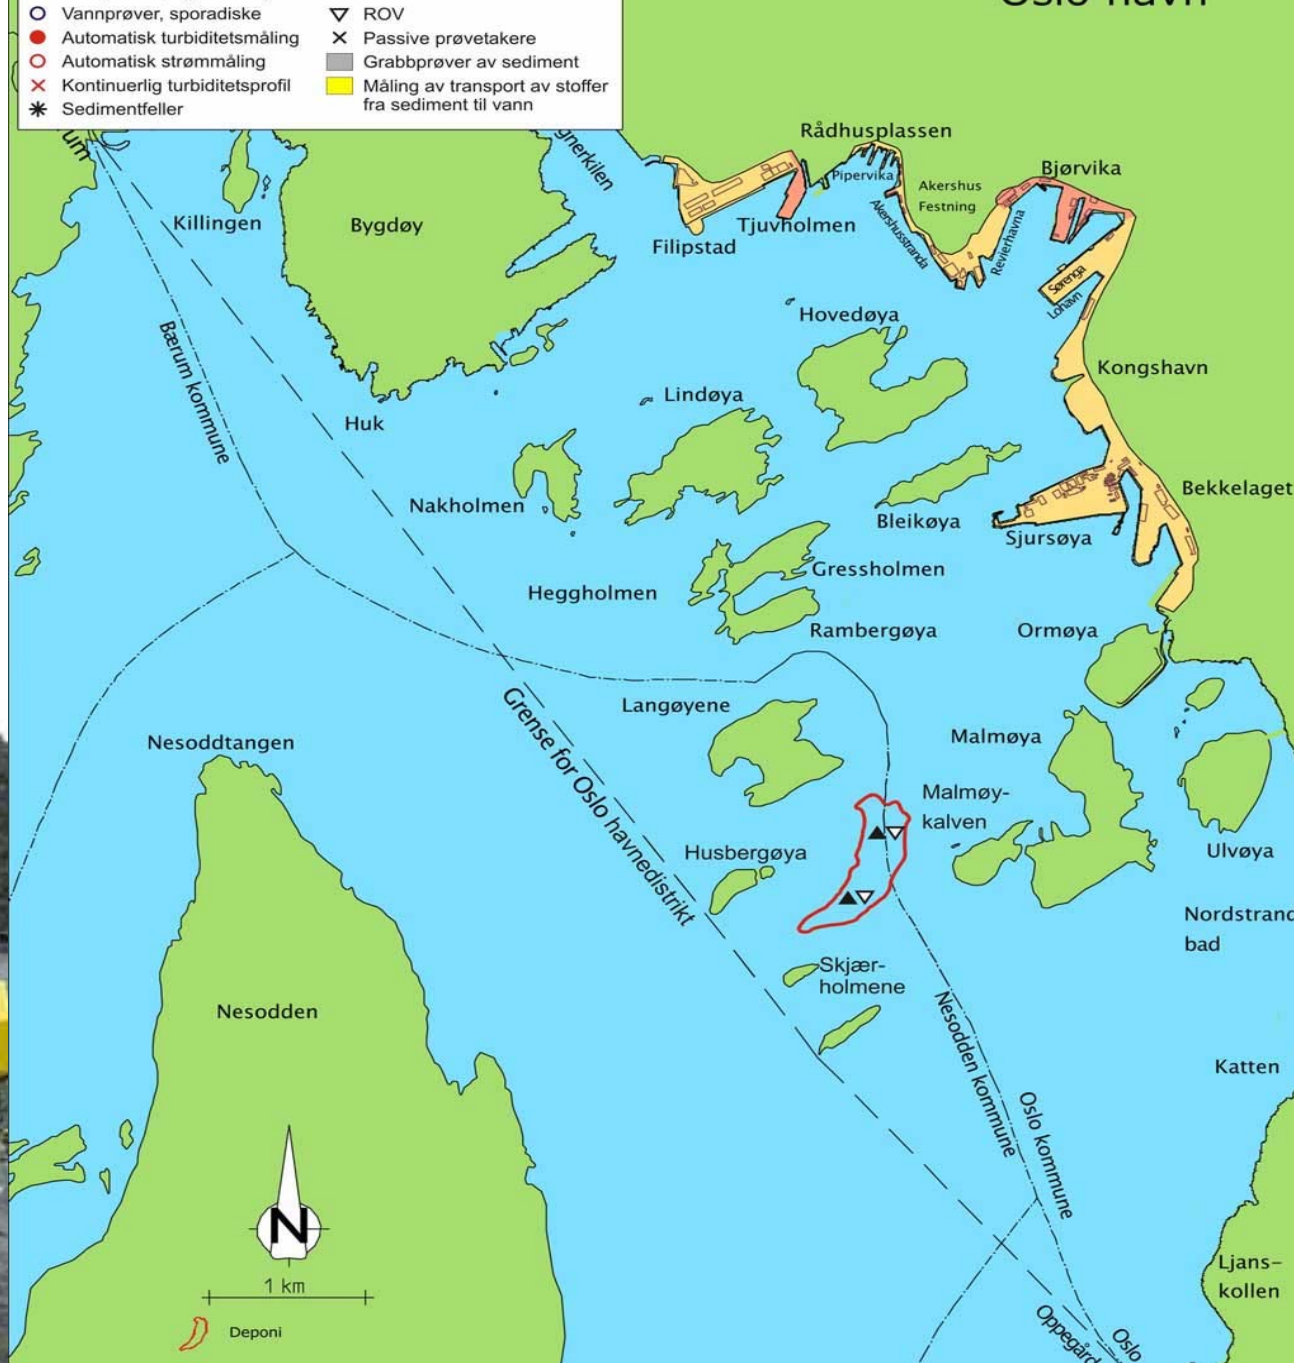
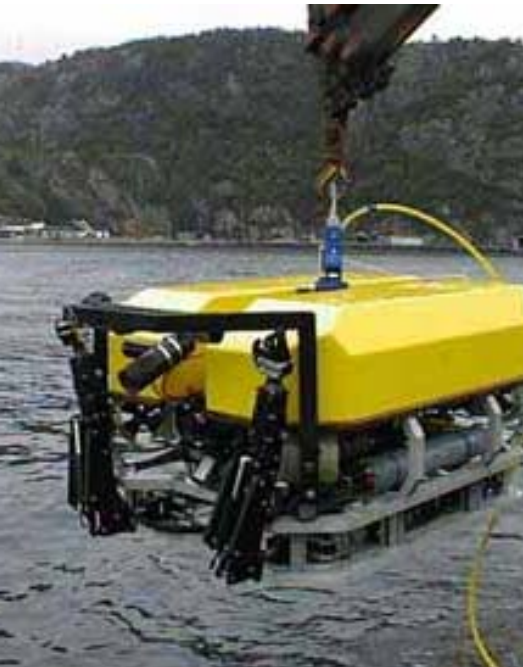
ROV

- Inspeksjon av nedføringsprosess og partikkelspredning
