Overvåking av forurensning ved mudring og deponering

Månedrappport november 2006

20051785-16

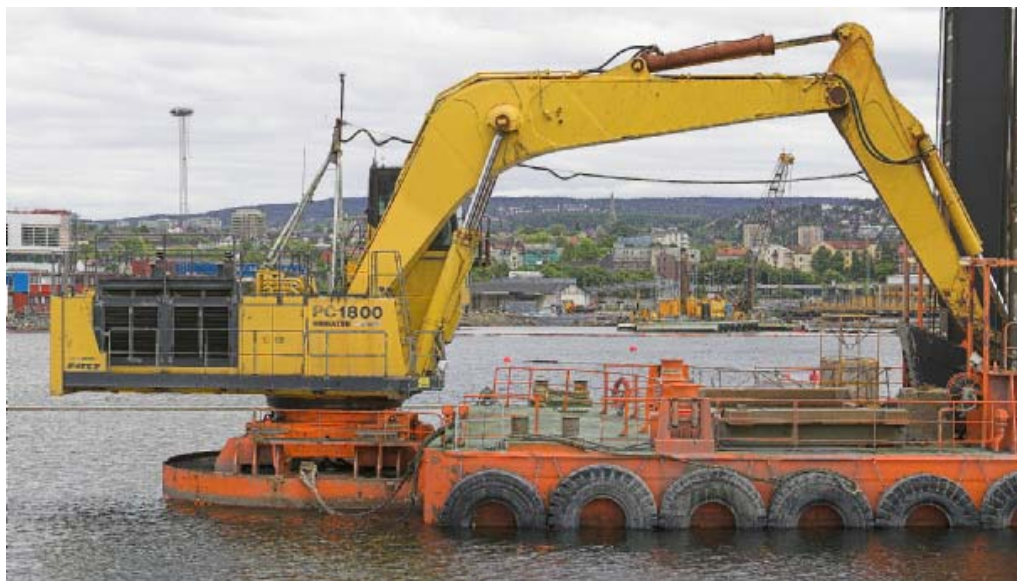
Figur 1 Foto av Secoras mudringsfartøy

Hensikten med overvåkingen er å oppdage eventuell uønsket spredning av oppvirvlet sediment under mudring, slik at avbøtende tiltak kan iverksettes. Overvåkingen skjer ved hjelp av en turbiditetsensor plassert på mudringsfartøyet, samt måling av det naturlige bakgrunnsnivået ved Sørengautstikkeren. Turbiditetsensorene er plassert 3-4 m over sjøbunnen. Overvåkingen utføres når det gjennomføres mudring.

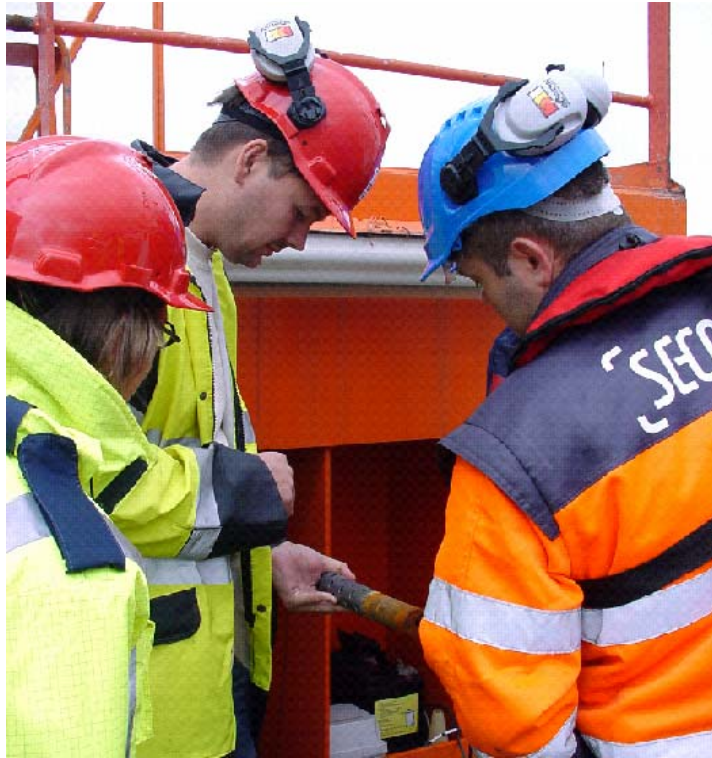
Figur 2 Inspeksjon av turbiditetssensor benyttet ved mudringsfartøyet.

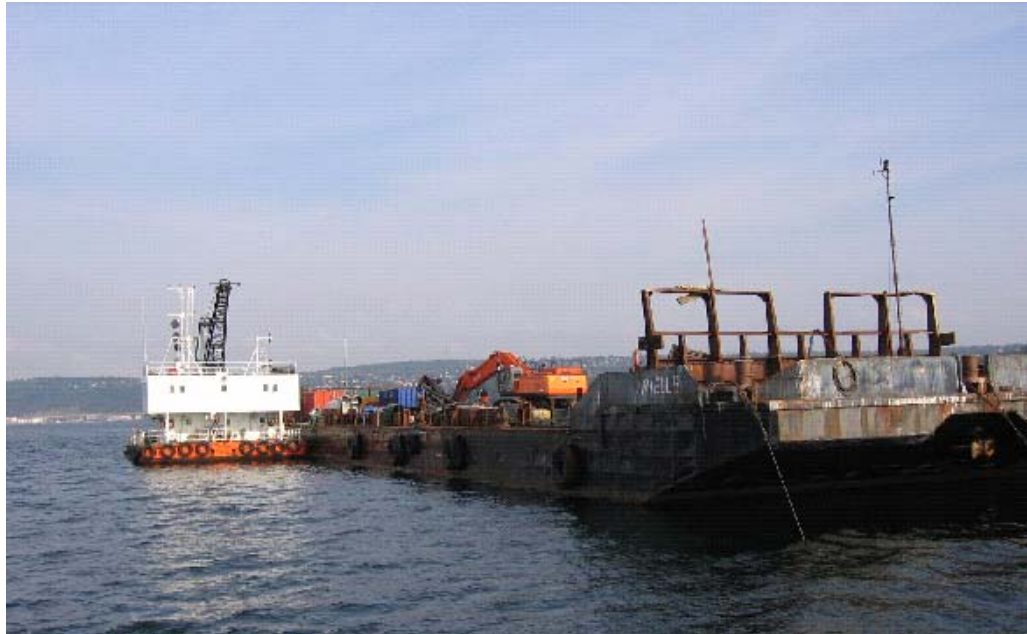
Figur 3 Lekter ved dypvannsdeponiet ligger klar for nedføring av masser.

Hensikten med denne kontrollen er å hindre søl og spredning av forurensete mudringsmasser ved lasting og lekertransport. Secora loggfører slike uønskede hendelser. Det er ikke rapportert inn uønskede hendelser i denne perioden.

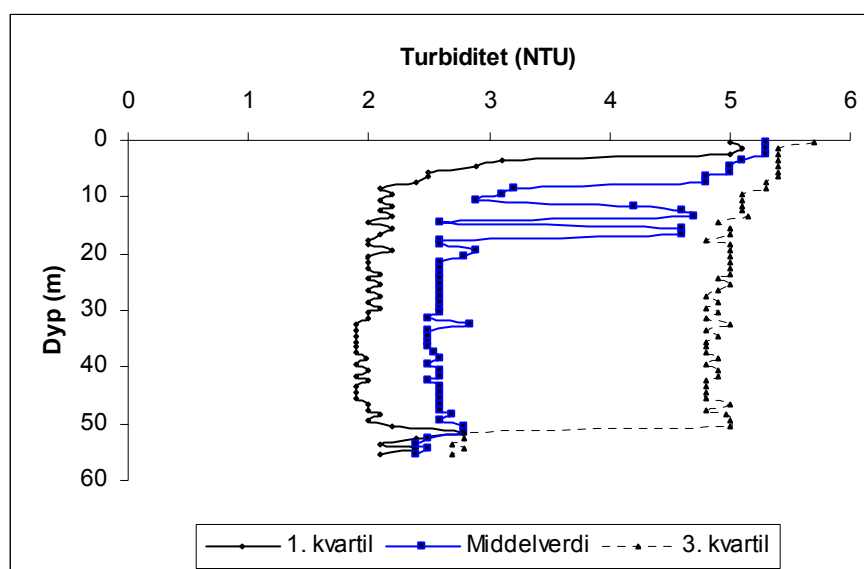
På nedføringslekteren er det en turbiditetsensor som måler partikkelmengden i hele vannsøylen. Denne er montert i en kabel som hele tiden heises opp og ned i vannmassene når det pågår nedføring av masser til dypvannsdeponiet. Instrumentets signalkabel går ned til ca. 57 m, men lengre kabel er satt i bestilling. Turbiditet målt med dette instrumentet blir kontinuerlig vist på egen PC-skjerm om bord på nedføringsenheten. NGI får alle måledata tilsendt. Figur 5 viser data fra hele perioden. Måleresultatene er vist som snittverdi, samt nedre (25 %) og øvre (75 %) kvartil. Det er en del signalstøy i målingene slik at den forventede økningen i turbiditet under 45 m dyp ikke blir synlig i plottet. Secora har sendt instrumentet til reparasjon for å utbedre dette. Turbiditeten i overflatevannet er høyere enn i de dypere liggende vannmassene, noe som skyldes at det i perioden har vært mye nedbør og transport av suspendert materiale til fjorden via elvetilførsel. Turbiditeten i overflatevannet skyldes ikke nedføringen av forurensede sedimenter.

Figur 5 Partikkelmengde (turbiditet som NTU) målt i vannsøylen ved nedføringsenheten i perioden 30. okt-26 nov 2006

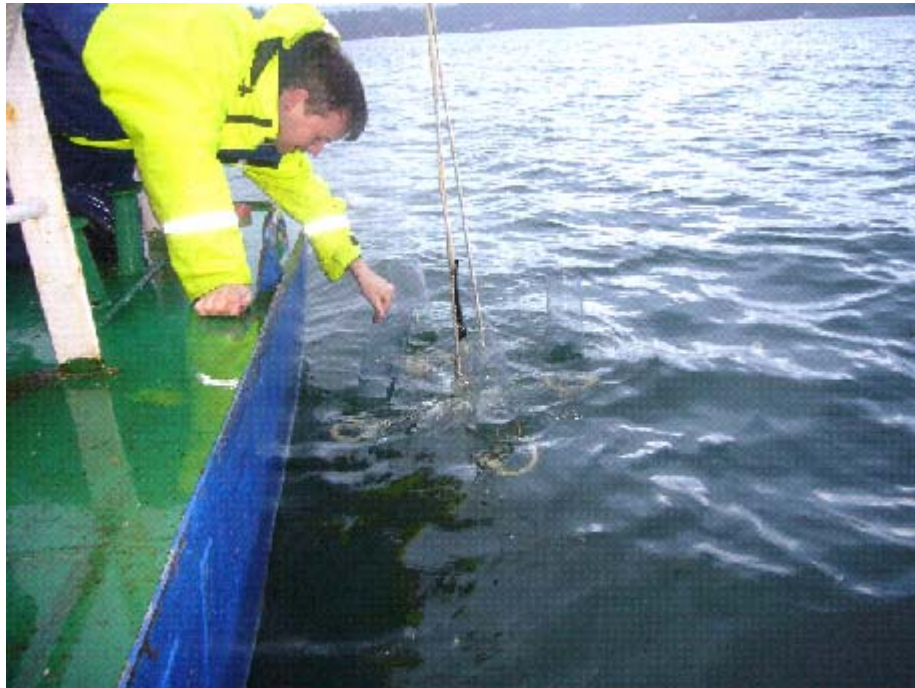
NGI satte ut fire sett sedimentfeller i september. Kun tre av dem ble gjenfunnet ved innhenting 23. november 2006 (figur 6 og 7). Overflatebøyen til riggene ble av ukjent årsak blitt slitt løs. Dette er avviksbehandlet (avvik nr 40). Prøvemateriale fra det ene settet av sedimentfeller ble sendt til NIVA samme dag for analyser av metaller, PAH, PCB, TBT og olje.

Figur 6 Sedimentfelleriggen, som består av fire oppsamlingsrør som holdes vertikalt i vannmassene i en egen oppsatts heises opp til overflaten ved HAVs fartøy Pelikan.

- Avvik nr. 40: Tre av fire utplasserte sett med sedimentfeller ble ikke gjenfunnet da de skulle hentes inn 23/11-06. Av ukjent årsak er overflatebøyene sannsynligvis slitt løs.

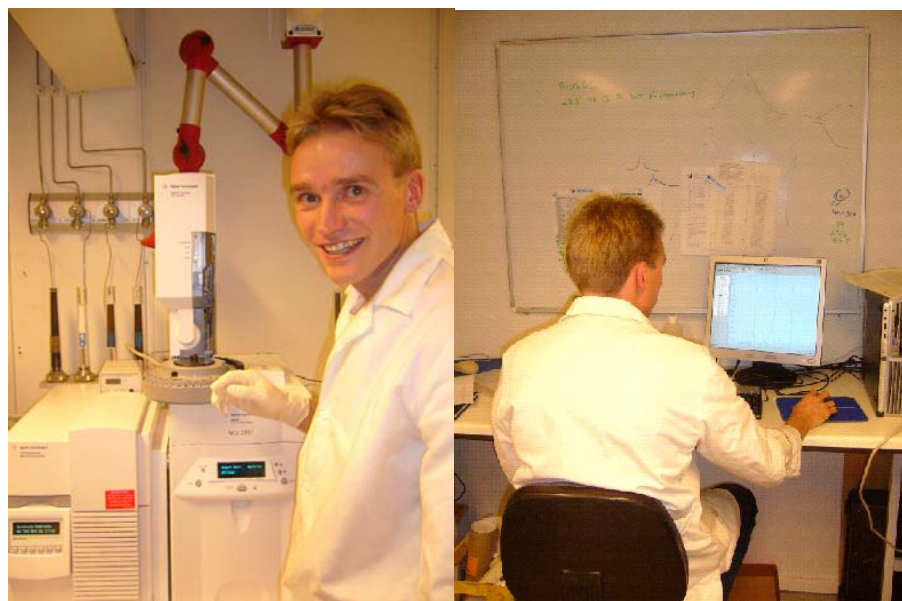
Figur 8 Foto fra kjemisk analyse av PAH og PCB i passive prøvetakere med GC-MS.

NGI har hatt passive prøvetakere rundt deponiet i perioden 22/9-06 til 6/11-06 for måling av løst PAH og PCB i vannmassene. Kjemiske analyser av prøvetakerne er utført ved NGI Miljølaboratoriet, som er akkreditert i henhold til NS-EN ISO/IEC 17025 (figur 8).

Bruk av passive prøvetakere gir et tidsintegret gjennomsnitt av den løste konsentrasjonen av PAH og PCB. Dette er den biotilgjengelige andelen av forbindelsene, dvs. det som kan tas opp av organismer. Metoden gjør det mulig å kvantifisere svært lave konsentrasjoner av PAH og PCB, med nedre bestemmelsesgrense ned mot 0,1-pg/l. Metoden er dokumentert med omfattende utprøving i laboratorium og en rekke feltforsøk i Oslofjorden. Det foreligger en egen rapport på Ren Oslofjords nettsider (www.renoslofjord.no) som presenterer metode og resultater i detalj (NGI rapport 20051785-15). Oppsummert viser resultatene fra de passive prøvetakerne følgende:
