## Overvåking av forurensning ved mudring og deponering

Kontroll av tildekkingen av dypvanns-  
deponiet etter utlegging av første  
dekklag

20051785-61  
27. januar 2009

Oslo havn KF

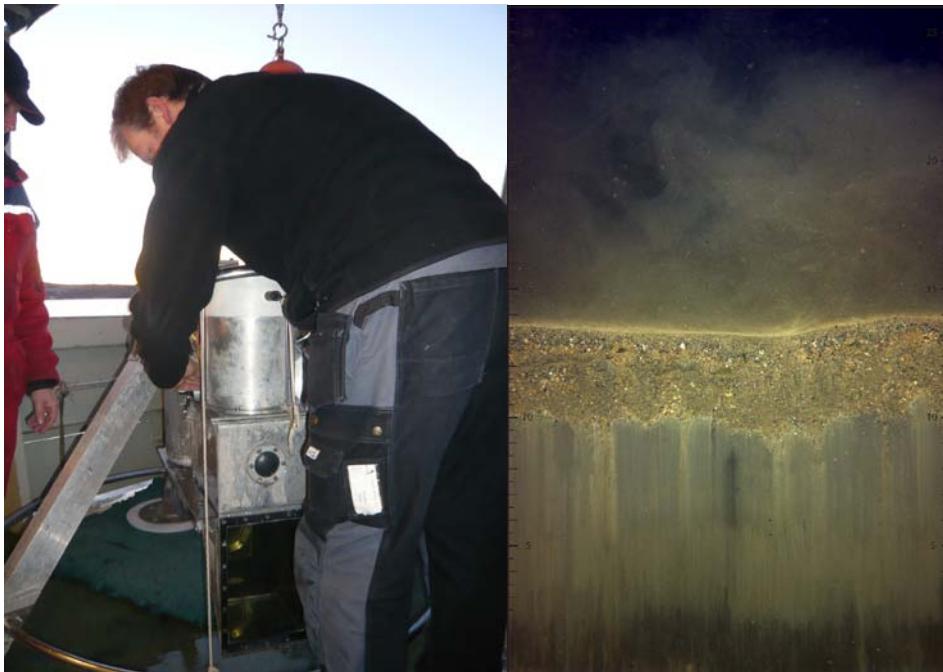
Figur 1 viser et bilde av Hans C. Nilsson fra NIVA som klargjør sedimentkameraet om bord i F/F Braarud. Figur 1 viser også et bilde tatt med SPI kameraet av dekklaget på dypvannsdeponiet.

*Figur 1 Hans C. Nilsson klargjør sedimentkameraet om bord i F/F Braarud. Til høyre vises et bilde tatt med sedimentkameraet av dekklaget i dypvannsdeponiet.*

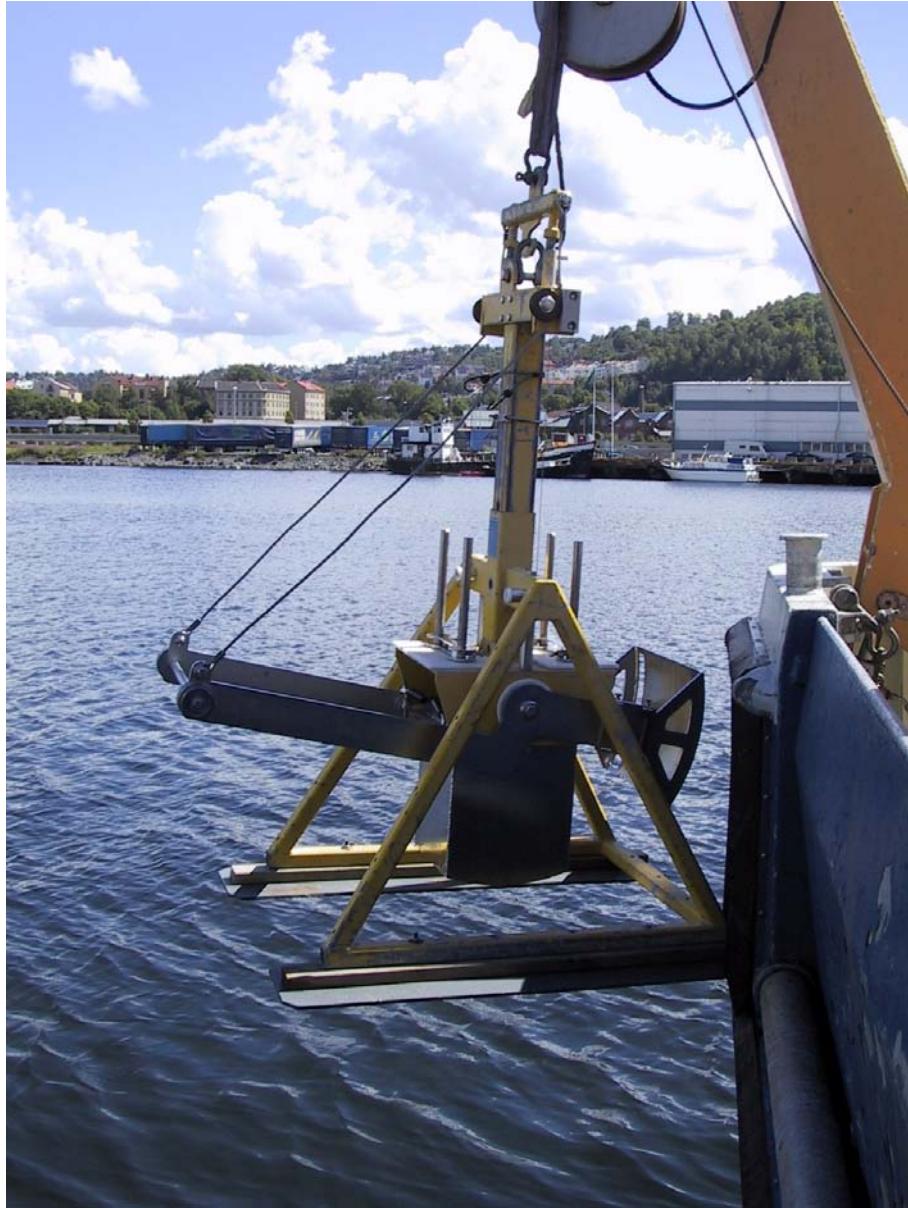
I figur 2 er det vist et bilde av en boxcorer tilsvarende den som ble benyttet ved disse arbeidene. Boxcoreren senkes ned slik at den står på sjøbunnen. Når utstyret heises opp skjæres det ut en kubisk prøve. På vei opp gjennom vannmassene er denne understøttet av den svingbare armen med støtteplate. Prøvens overflatelag forblir uforstyrret siden den er innesluttet av et lokk montert på metallsatsen som fungerer som et foringsrør for lineren der selve prøven holdes. Prøven som skjæres ut er 27 cm x 33 cm med maksimalhøyde 40 cm. Typisk mektighet for prøvene var rundt 30 cm. Om bord i fartøyet ble fritt vann på prøveoverflaten drenert av med en heverts lange til det gjensto ca. 1 cm

*Figur 2 Bilde av en boxcorer tilsvarende den som ble benyttet under feltundersøkelsene 21. januar 2009.*

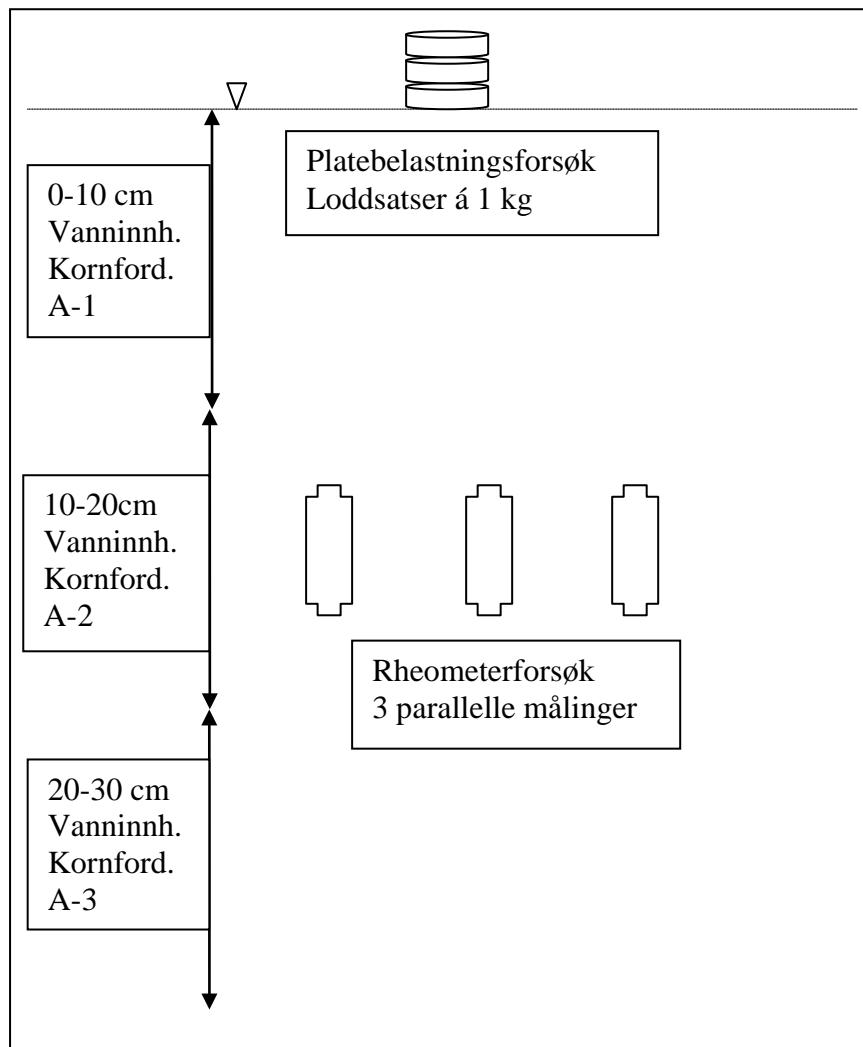
Figur 3 viser hvor i prøven de ulike analysene er gjennomført.

*Figur 3 Geotekniske analyser i nivåer i av prøve fra boxcorer.*

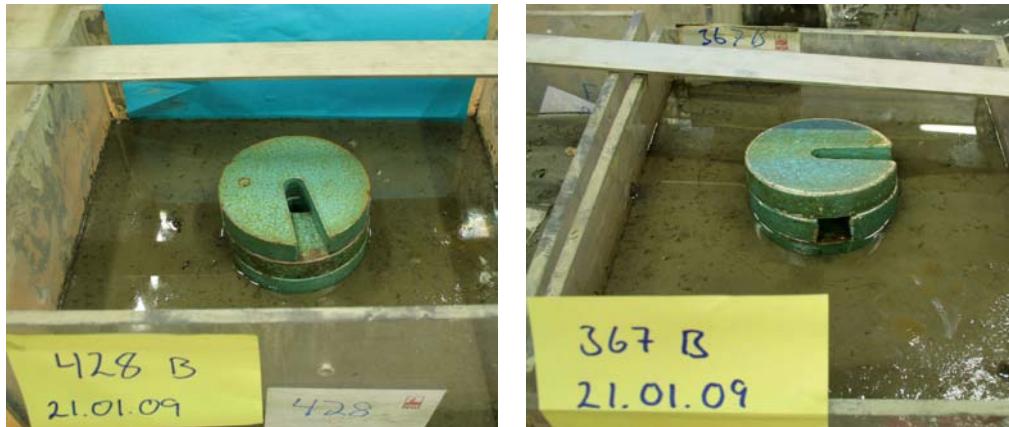
<sup>4</sup> Punktlast ( $0,008\text{m}^2$ ) påført boksen (areal  $0,089 \text{ m}^2$ ), se figur 4.

*Figur 4 Platebelastningsforsøk av boxcore 428B og 367B, lasten tilsvarer 3,7 kPa.*

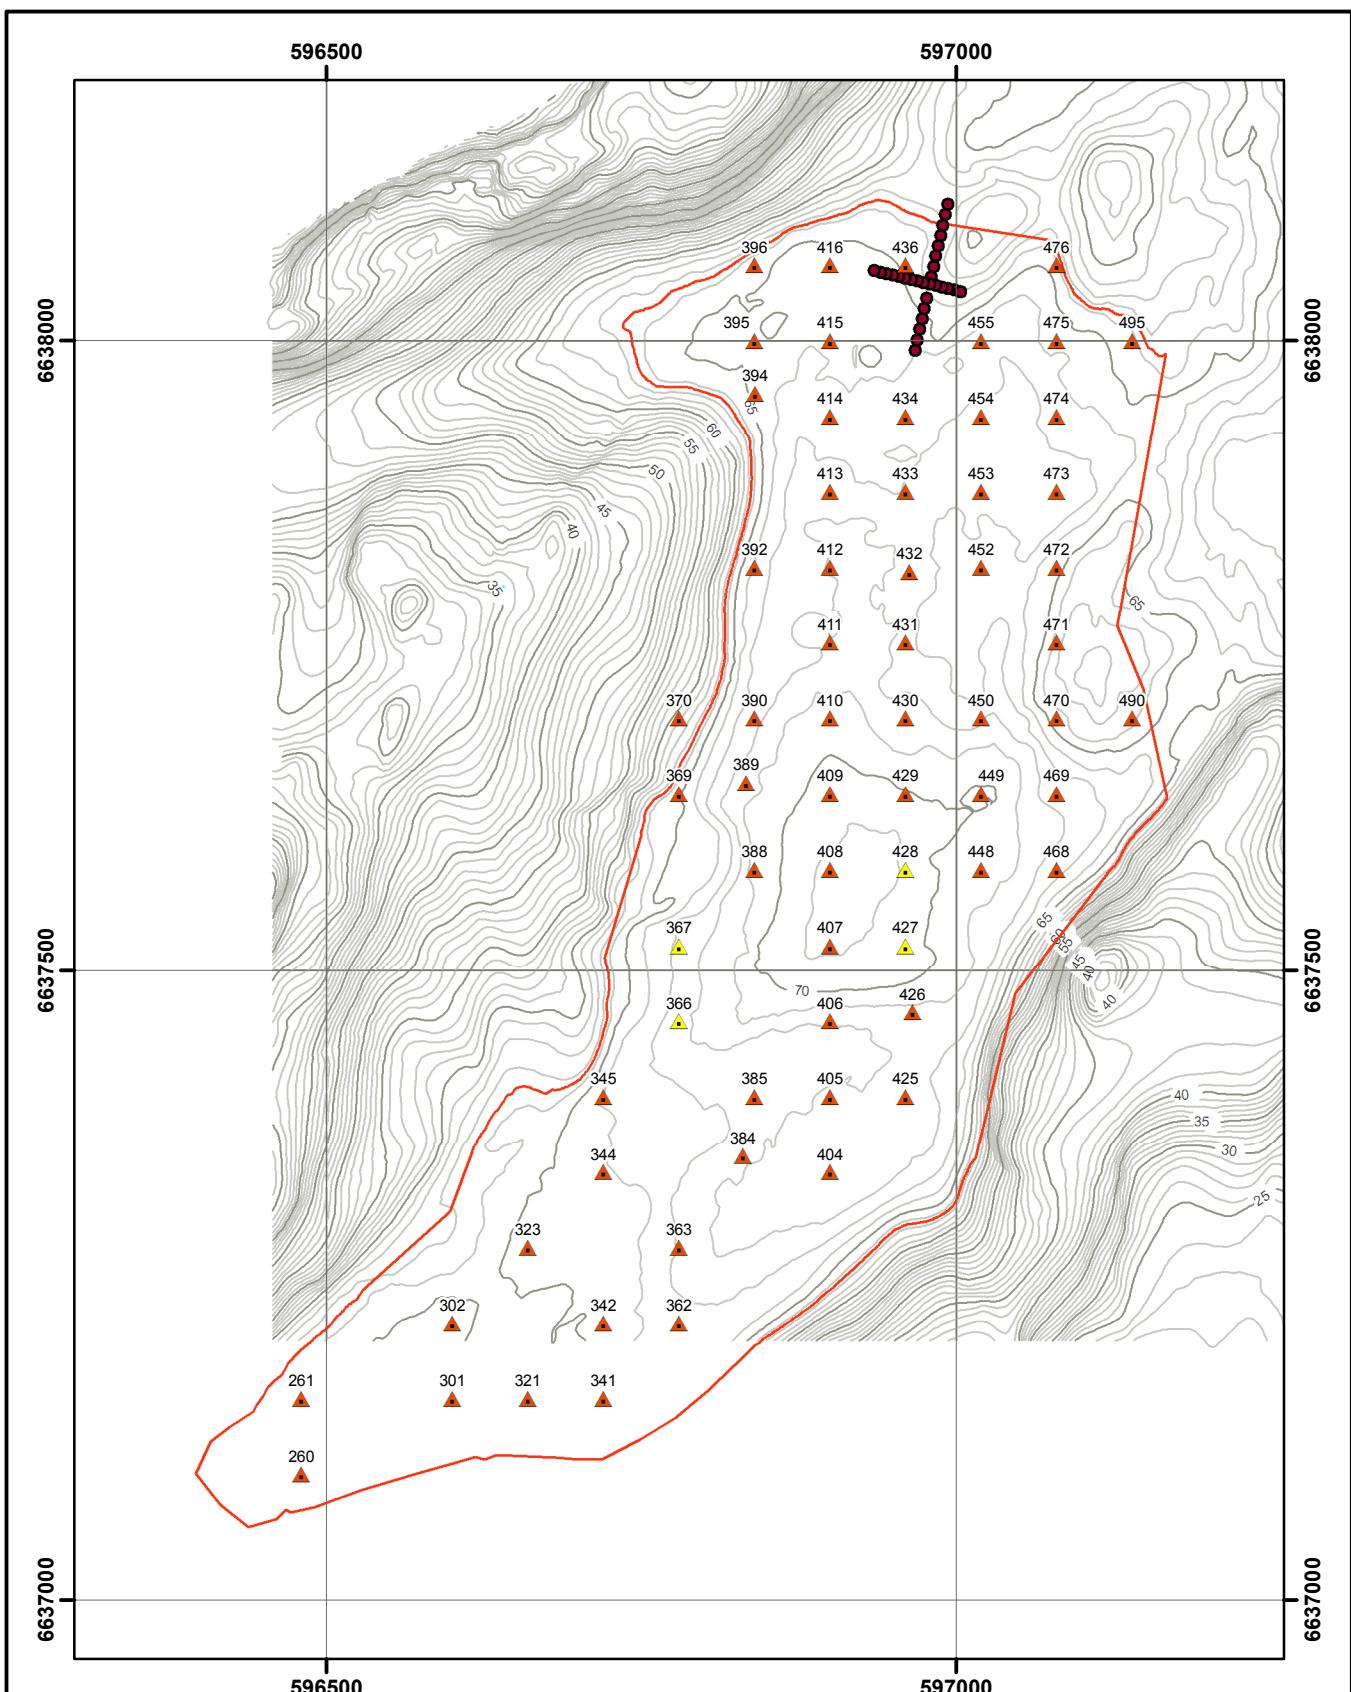
Rev.	Endring	Utført	Kontroll	Dato
			Rapport nr. <b>20051785</b>	Kartbilag nr. <b>01</b>
<b>Oslo Havn KF - Overvåking av forurensning ved mudring og deponering</b>				
Prøvepunkter (SPI) 1:6 000	<b>Tegnforklaring</b>	Utført: <b>KST</b>	Dato: <b>2009-02-02</b>	
	<ul style="list-style-type: none"> <li>▲ SPI - prøvetatt med boxcorer</li> <li>▲ SPI-kamera</li> <li>● SPI-kamera OptiCap</li> </ul>	Kontrollert: <b>GBr</b>		
Datum: WGS84, Projeksjon: UTM sone 32	Reguleringsgrense deponi	Godkjent: <b>AH</b>

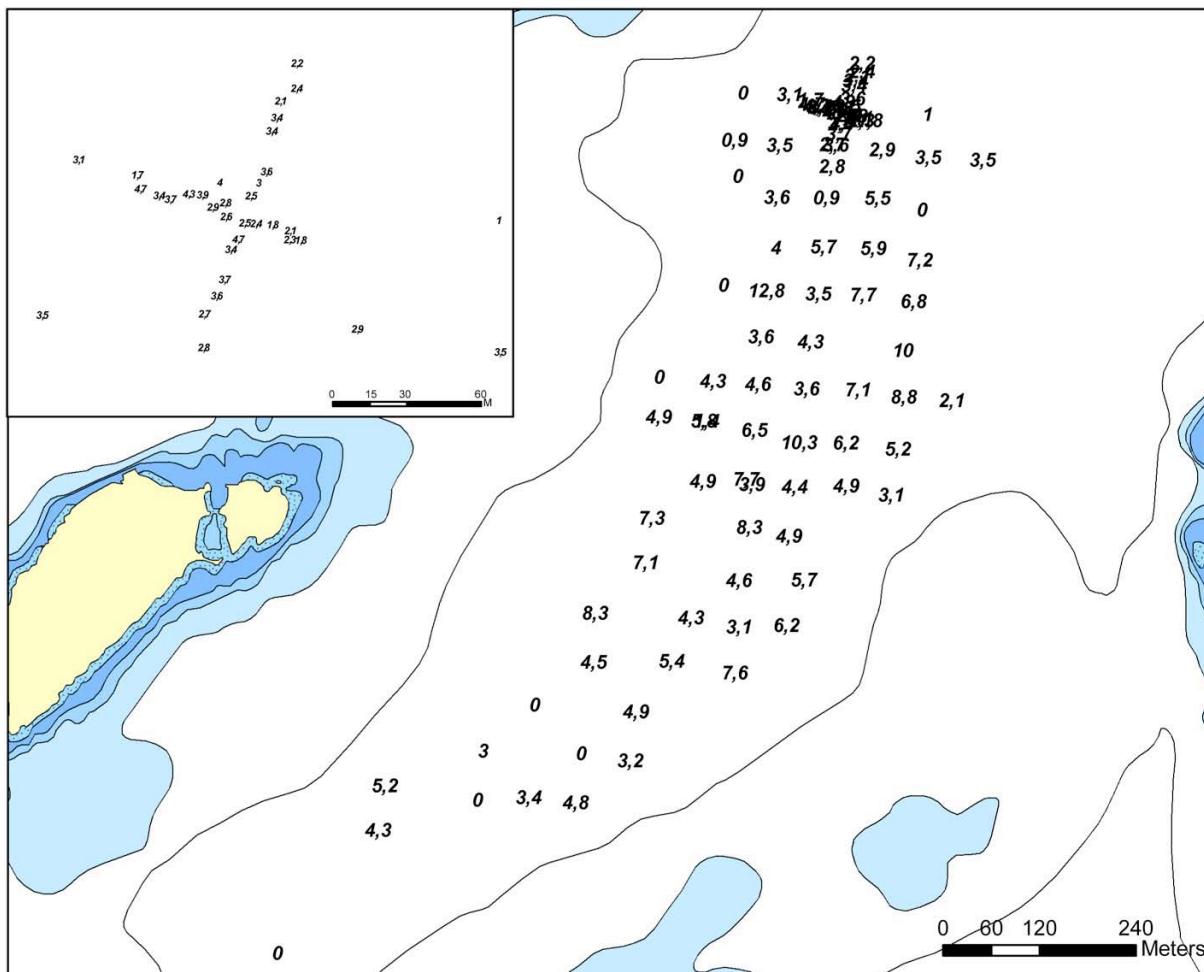
**Figur 2** viser på observert dekklagets tykkelse i cm. I deler av området vart dekkaget tykkelse beregnet som et sjikt i sedimentprofilen og ikke fra sedimentoverflaten (se **Figur 2** og **Vedlegg 1**). I **Figur 3** vises dekkaget i 12 SPI bilde. Mørkrød stapel i SPI bilde markerer observert dekklaces tykkelse fra sedimentoverflaten og rosa stapel viser begravd observert utbredelse av dekkmasses i sediment. Verdier er gitt med en mm nogrannhet men bør ses som et estimert mål på cm skala. I **Vedlegg 1** er merdparten av SPI bildene klassifisert i 4 klasser 0=ingen tildekking, A=god tildekking ( $>3\text{cm}$ , B=tynn tildekking ( $<3\text{cm}$ ), D=tildekking observert dypere i sedimentet. I **Vedlegg 2** vises et SPI bilde av vart klasse.

**Figur 2.** Dekklagets tykkelse i cm.

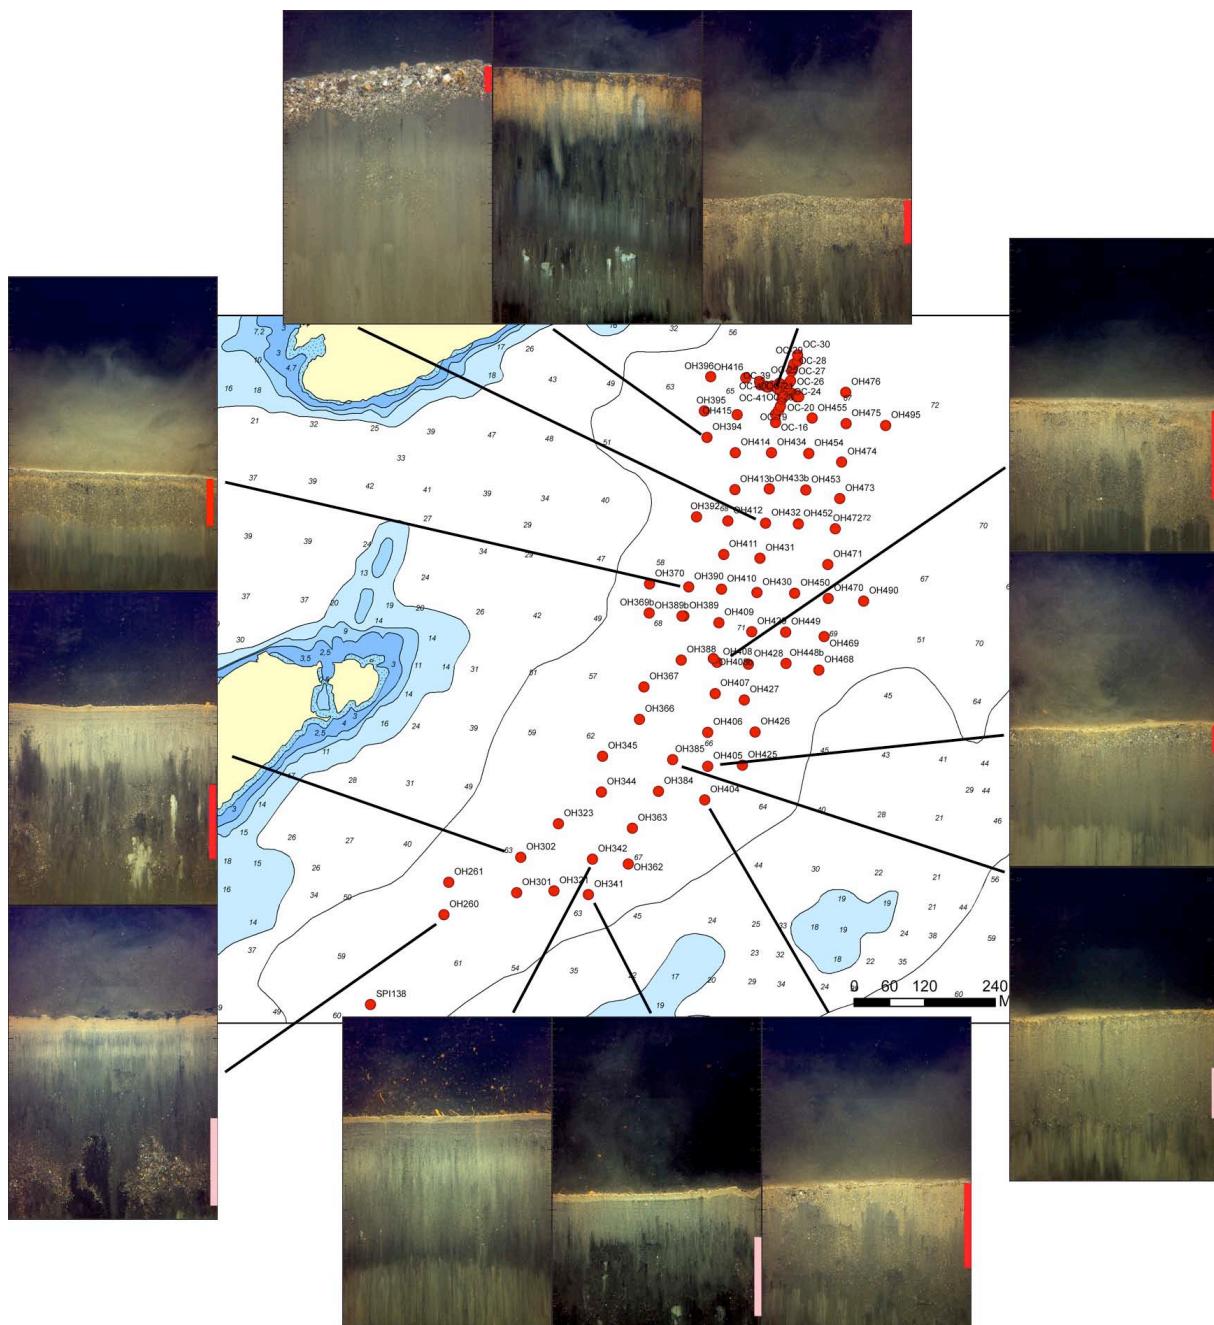
**Figur 3.** SPI bilde med markert tykkelse av observert dekkmasse. Rød markering fra sedimentoverflaten, rosa dekkmasse under sedimentoverflaten og ingen markering = ingen observert dekkmasse.

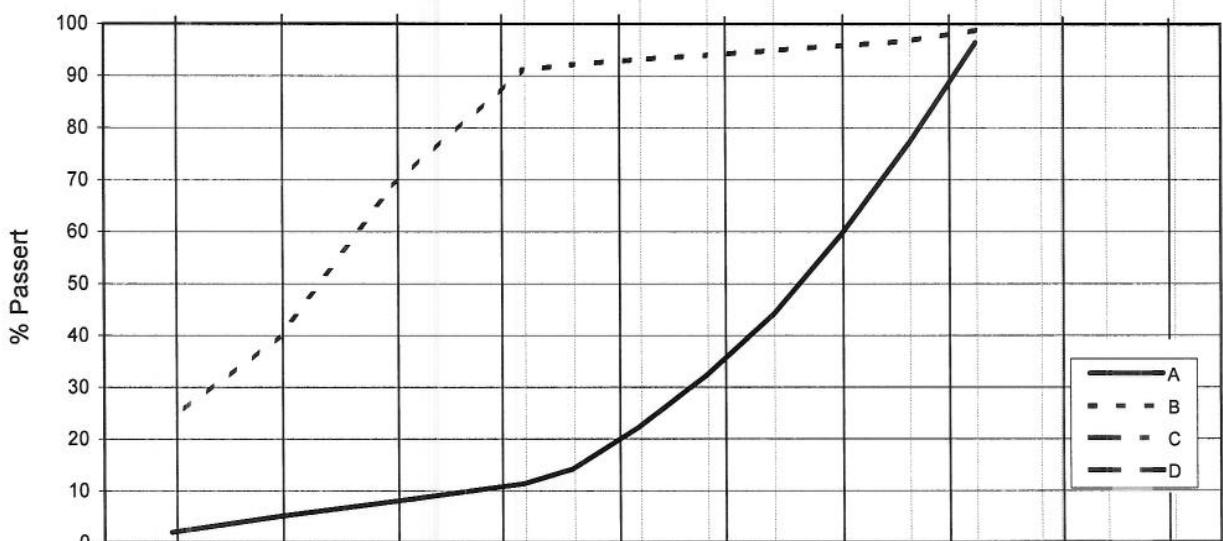
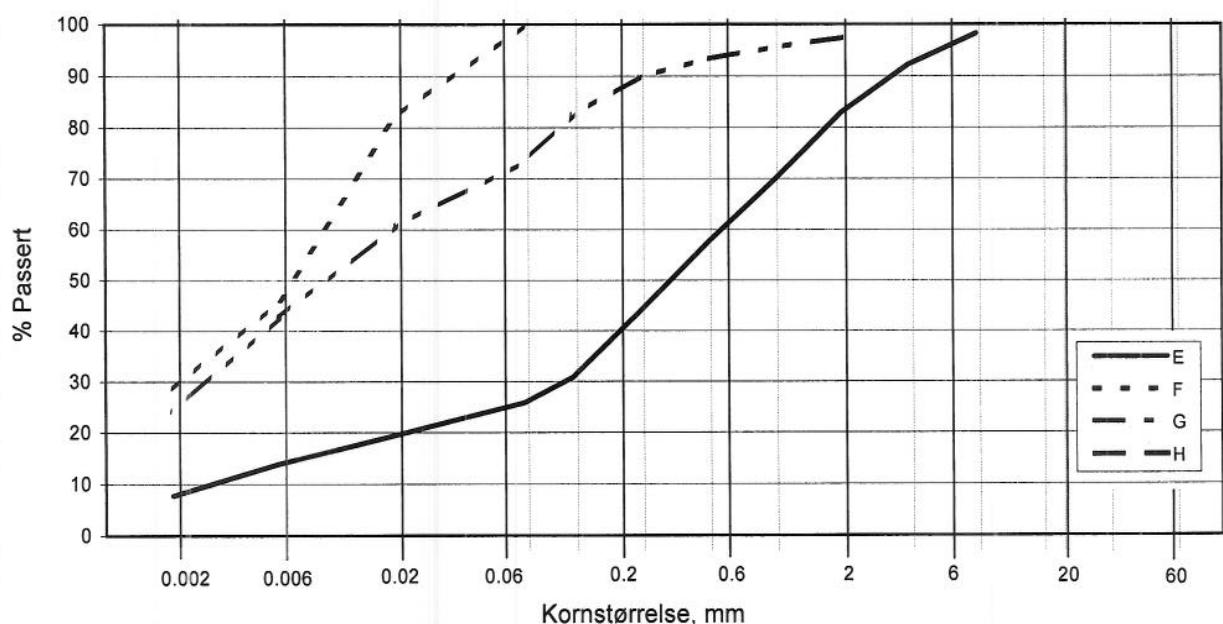
Kurve	Hull nr.	Prøve nr.	Dybde m	C <sub>u</sub> (d <sub>60</sub> / d <sub>10</sub> )	Tele gr.	Leir innh. %	Jordartsbetegnelse	Metode tørr/våt sikt
A	427	A-1		45,5	T2	2,0	MATERIALE, sandig, grusig	Våt/Fall
B	427	A-2			T4	23,9	LEIRE, siltig	Våt/Fall
C								
D								
E	428	A-1		195,0	T3	7,8	SAND, siltig, leirig	Våt/Fall
F	428	A-2			T4	28,5	LEIRE, siltig	Fall
G	428	A-3			T4	24,1	LEIRE, siltig, sandig	Fall
H

<b>Oslo Havn KF - Overvåking av forurensning</b>		Rapport nr. 20051785	Figur nr. C1
Kornfordelingskurver		Tegnet av <i>HR</i>	Dato 2009-01-29
		Kontrollert <i>MHS</i>	
		Godkjent <i>AK</i>

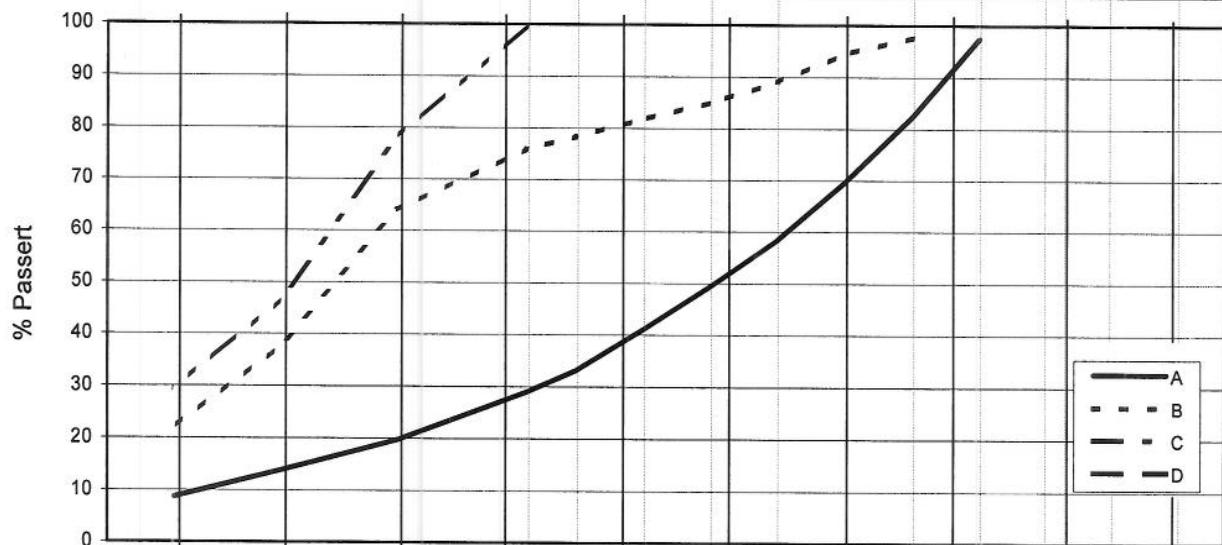
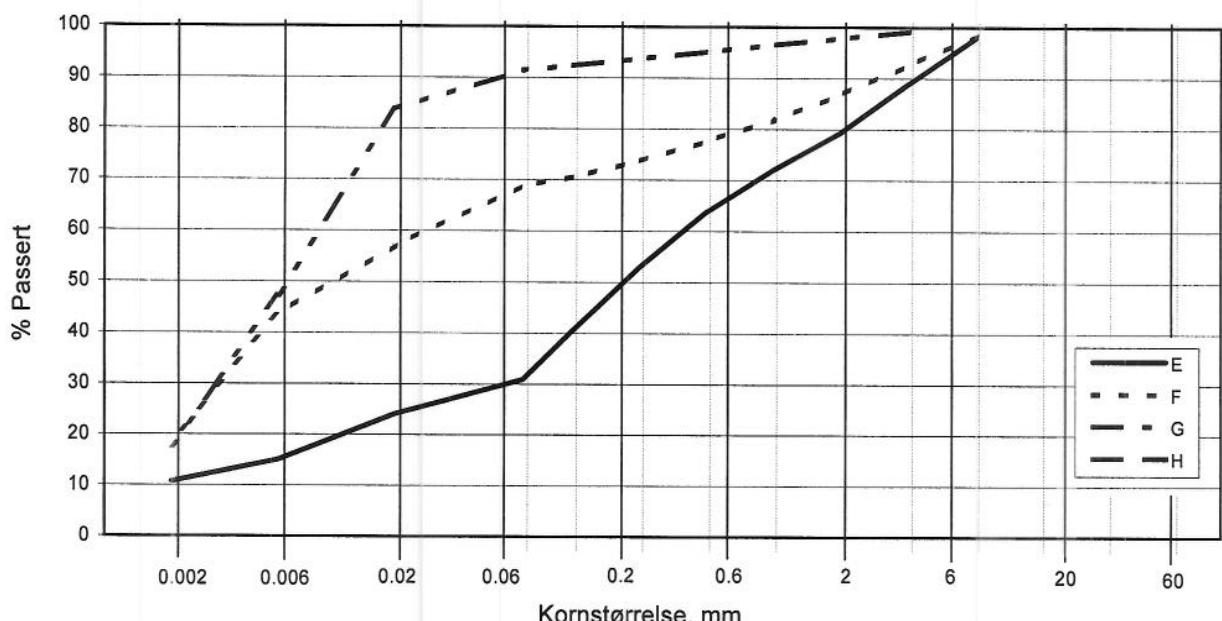
Kurve	Hull nr.	Prøve nr.	Dybde m	$C_u$ ( $d_{60} / d_{10}$ )	Tele gr.	Leir innh. %	Jordartsbetegnelse	Metode tørr/våt sikt
A	366	A-1		417,6	T3	8,7	MATERIALE, sandig, grusig, siltig, leirig	Våt/Fall
B	366	A-2			T4	21,9	LEIRE, siltig, sandig	Våt/Fall
C	366	A-3			T4	29,3	LEIRE, siltig	Fall
D								
E	367	A-1			T3	10,7	MATERIALE, sandig, grusig, siltig, leirig	Våt/Fall
F	367	A-2			T4	18,8	LEIRE, siltig, sandig	Våt/Fall
G	367	A-3			T4	17,6	LEIRE, siltig	Våt/Fall
H

Oslo Havn KF - Overvåking av forurensning		Rapport nr.	Figur nr.
		20051785	C2
Kornfordelingskurver		Tegnet av <i>HR.</i>	Dato 2009-01-29
		Kontrollert <i>MRS</i>	
		Godkjent <i>AB</i>	
		NGI

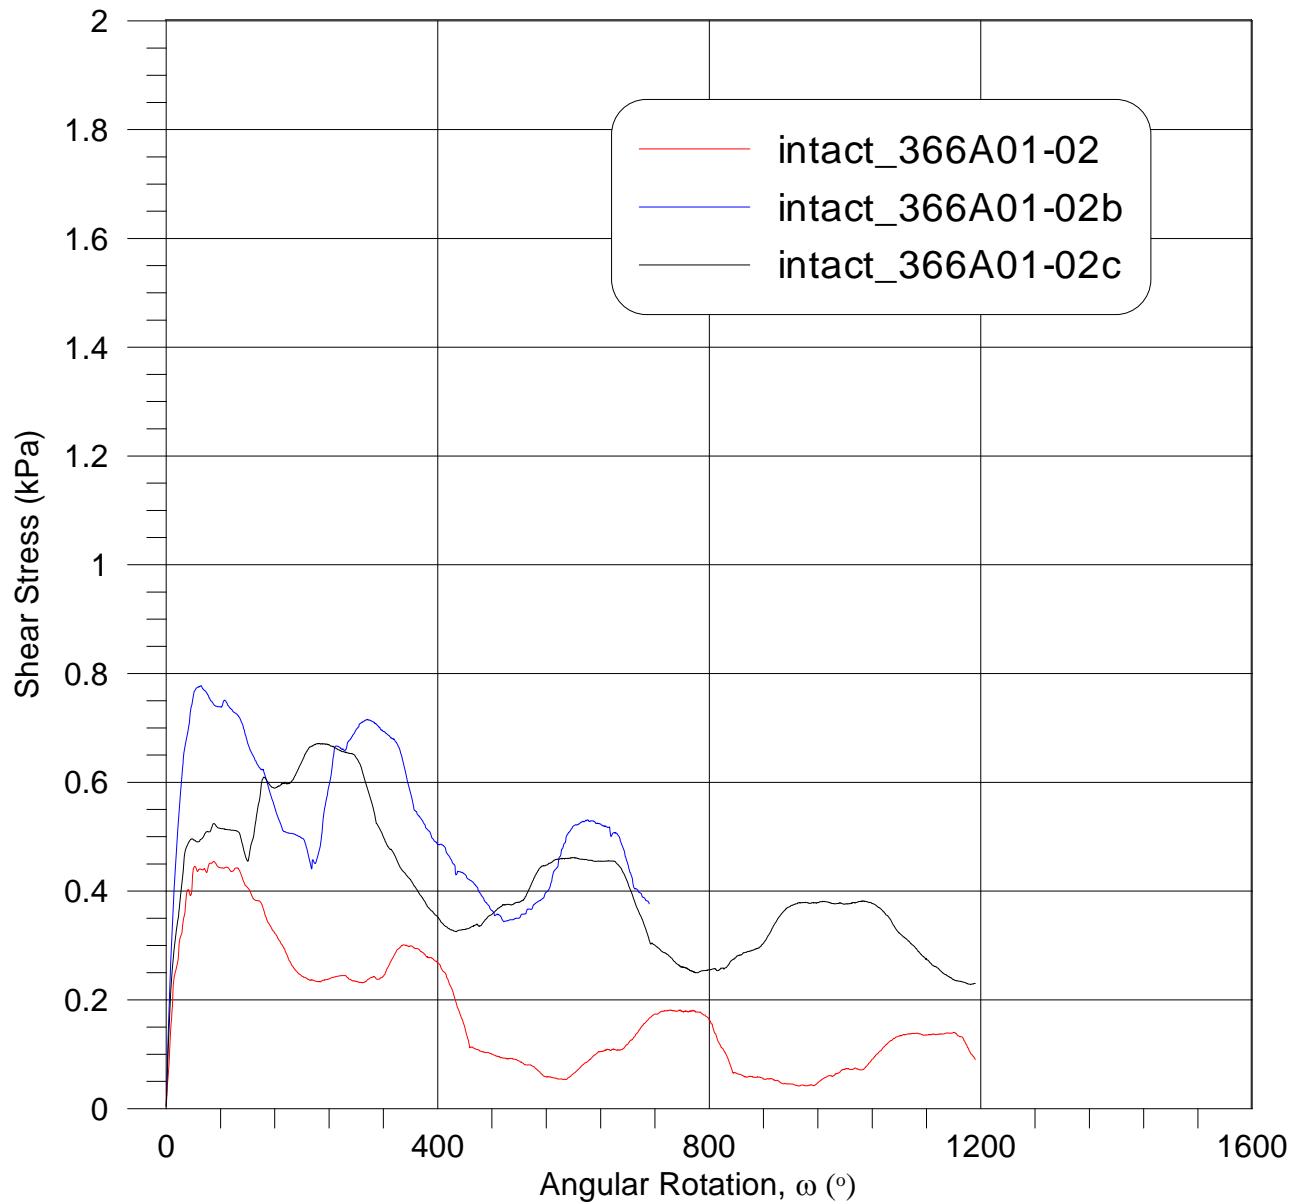
Oslo Havn, Kontroll av tildekking

Motorized lab vane testing on intact material.

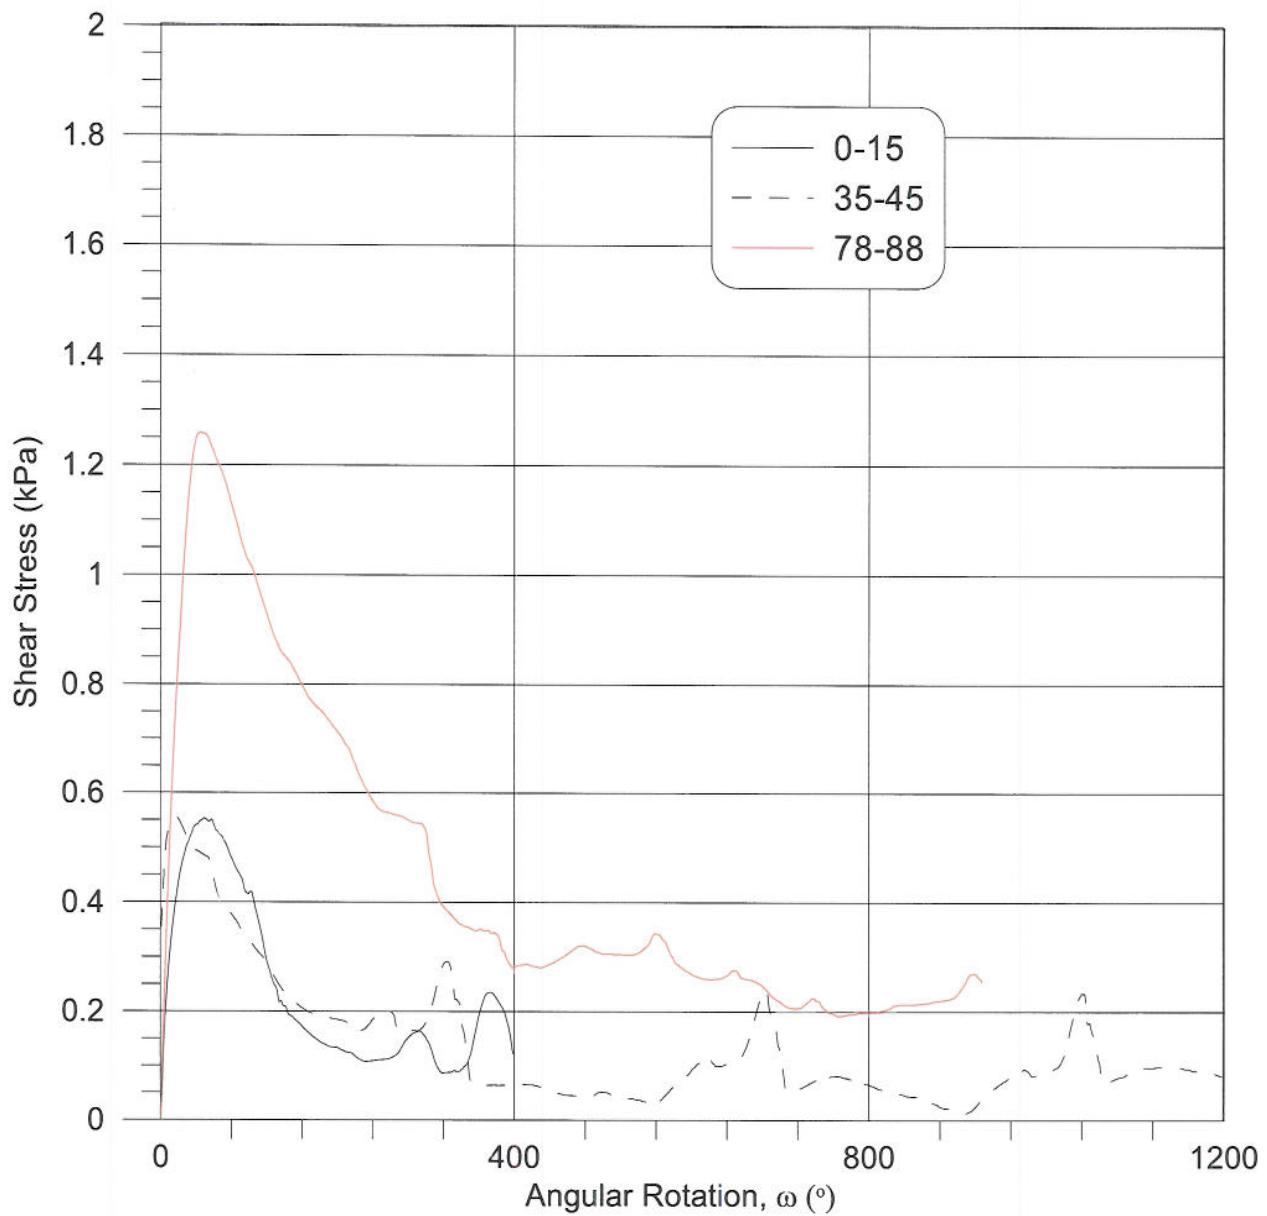
Motorized lab vane testing on intact material.  
Boring: NGU 037  
Depth:  
0-15cm, 35-45cm and 78-88cm  
Rate: 90°/min
