Overvåking av forurensning ved mudring og deponering

Prøvetildekking av
dypvannsdeponiet

20051785-34
15. april 2008

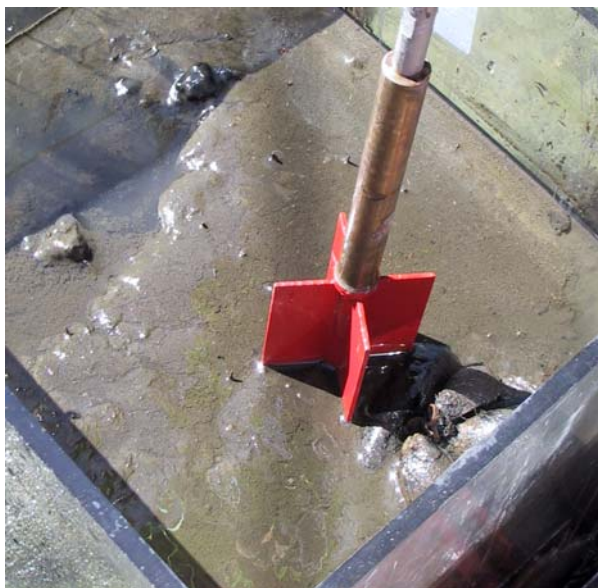
Figur 4 Bilde av vingebor brukt til vurdering av skjærfasthet

Et håndholdt vingebor (Geotest E-290) med 33mm diameter vinge ble benyttet i undersøkelsen i desember 2006. Sedimentene var svært bløte (se Tabell 4) og avlesningsnøyaktigheten ble dermed noe dårligere enn ønsket. For kontrollundersøkelsen i mars 2007 ble det derfor laget en 72 mm diameter vinge som gir ca. 10 ganger større motstand og dermed bedre avlesningsnøyaktighet.

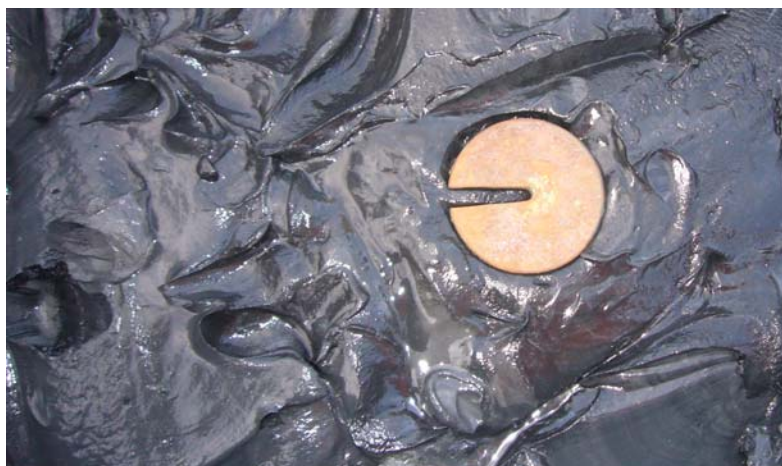
Figur 5 Bilde av platebelastningsforsøk utført på en boxcoreprøve

Platebelastningsforsøk med lodd kan evalueres med følgende formel:

$$s_u = (W/A - \gamma z) / N_c$$

hvor W = loddvekt (1kg og 2 kg \approx 10N og 20 N)
 A = loddareal (ca. 0.008m²)
 γ = total romvekt av prøvemateriale (antatt 13 kN/m³)
 z = penetrasjonsdybde av lodd
 N_c = bæreevnemfaktor mellom 6 og 7

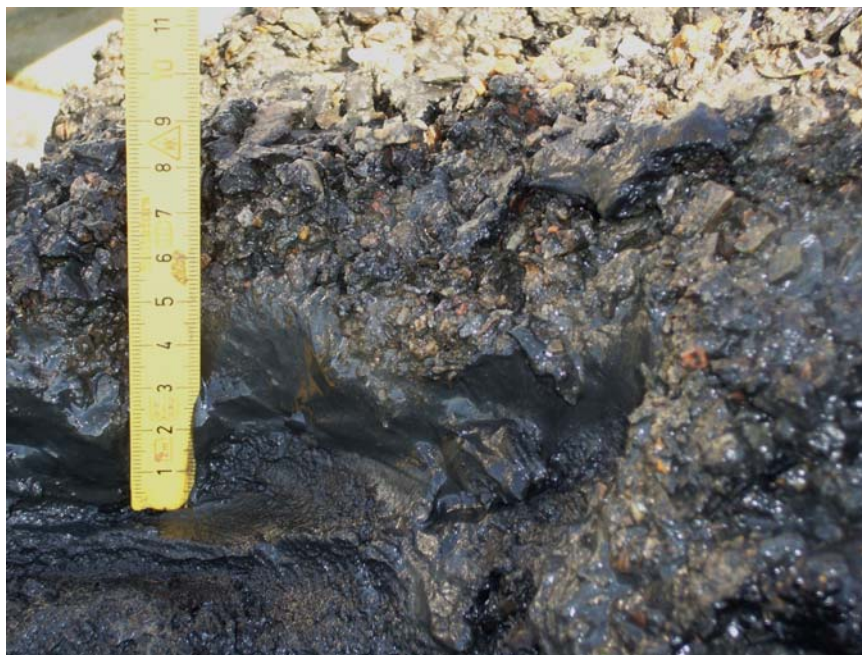
Figur 9 Boxcore prøve tatt ved B-1 som viser et tydelig sandlag over de deponerte sedimentene

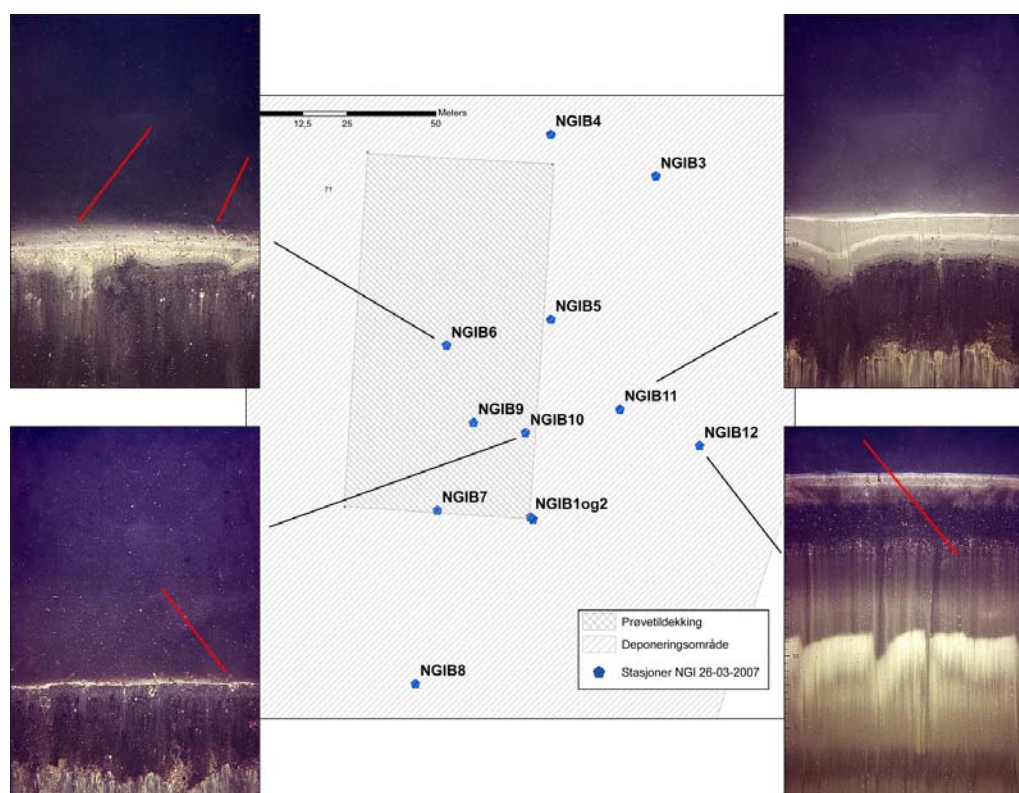
Figur 11 viser SPI bilder i et transekt fra det sentrale prøvetildeckingsområdet og ut mot randsonen av deponeringsområdet. Styrken av sedimentene minsker betydelig ved stasjon B-12 (dypere penetrasjon) som ligger utenfor tildeckingsområdet. Penetrasjonsdyp er direkte korrelert med vekten på kameraet (tabell 1 og 3), hvilket gjør at visuell sammenlikning mellom penetrasjonsdyp er enklest mellom stasjoner med samme vekt på kameraet. Transektet (stasjon B-9 til B-12) viser forandringer i penetrasjonsdyp fra det sentrale prøvetildeckingsområdet til ca. 100 m utenfor dette området med samme vekt på kameraet. Ved stasjonene B-1, -2, -4, -5, -6, -7, -9, -10 og -11 sees et sjikt med sand delvis blandet ned i de tidligere deponerte muddermassene.

Figur 11 Utvalgte SPI bilder fra mars 2007. Røde linjer markerer bløtbunnfauna og røt av børstemark.

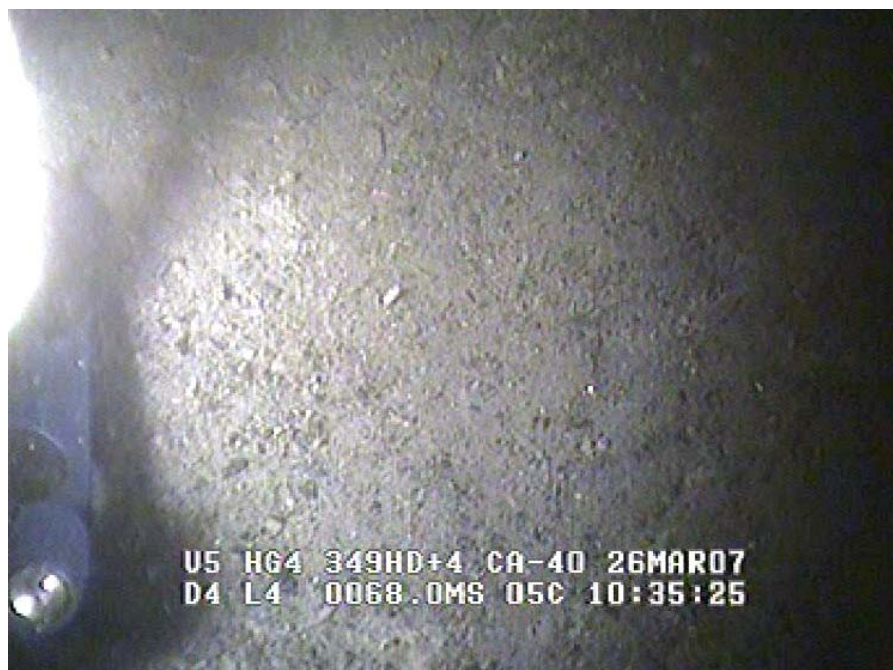
Mini ROV ble brukt til å ta bilder fra området rundt B-1 og lenger østover. Bildene viser en jevn overflate av relativt lyst og fint materiale. Propellen til ROV-en klarer å virvle opp massene, som imidlertid legger seg raskt når propellen slås av. Kloa til ROV graver seg lett gjennom massene som er finest i toppsjiktet, litt lenger ned er det tydelig sandige masser som kommer frem. Dette er antageligvis et resultat av utleggingmetodikken der de minste partikler (finsand/silt) bruker lengre tid å komme ned til sjøbunnen i deponiet.

Figur 12 ROV opptak som viser ktoa som graver i tildekkingsmasser
