Oslo Havn KF - Overvåking ved mudring og deponering

Måned rapport juli 2006

20051785-9

22. august 2006

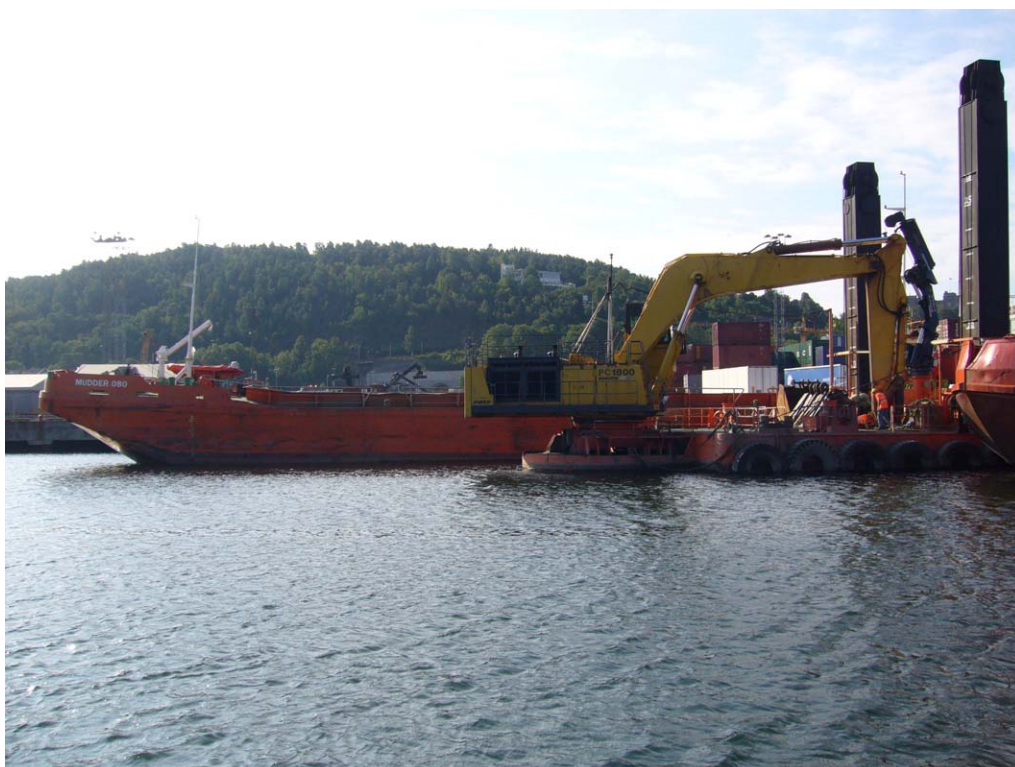
Figur 1 Foto av mudringsfartøyet som benyttes til mudring av de forurensede sjøsedimentene i Oslo havn. I bakgrunnen ligger Mudder 080, en av lekterne som frakter mudrede masser til dypvannsdeponiet

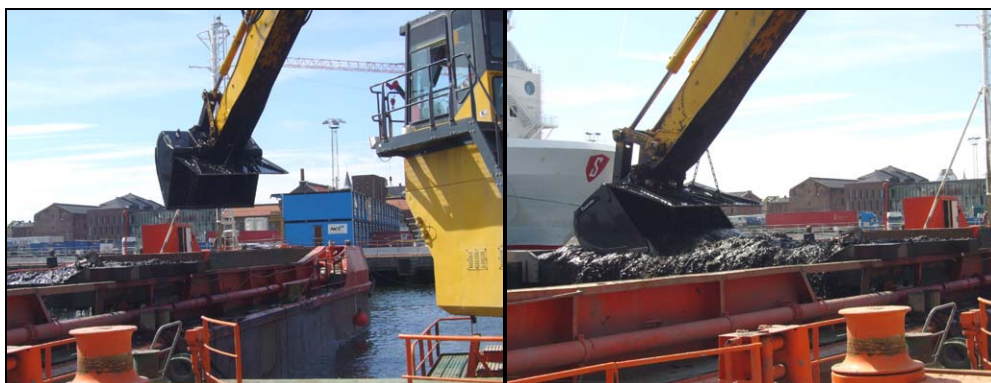
Figur 2 Foto av lasting av mudrede masser over i transportlekter

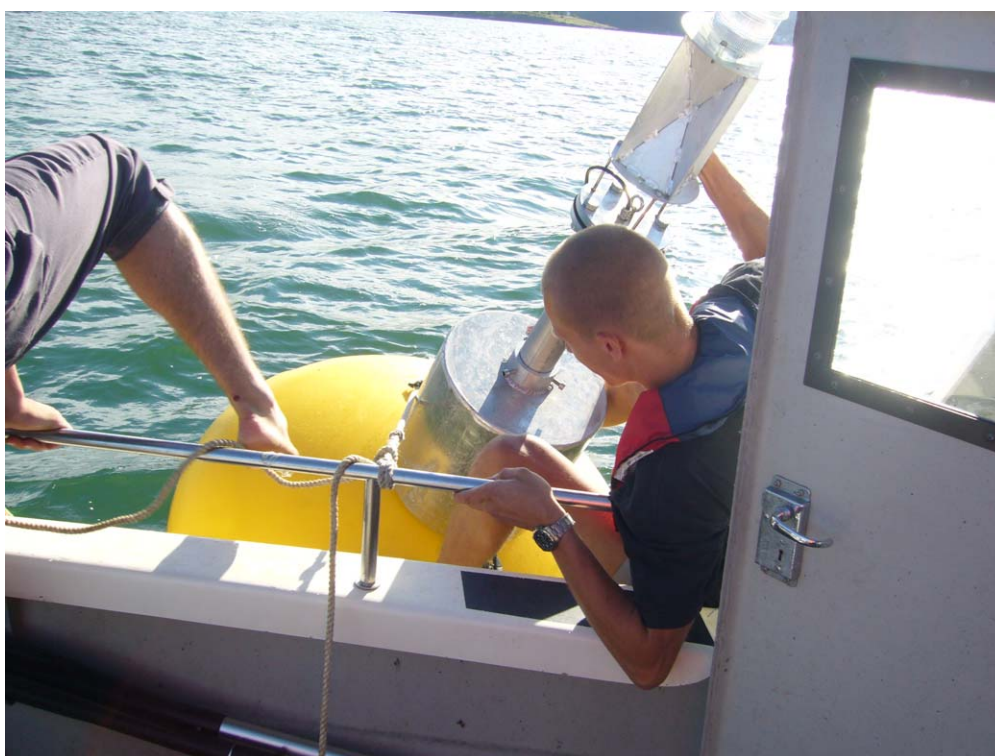
Figur 4 Foto utplassering av målebøye ved dypvannsdeponiet. I juni ble målebøyen på stasjon MP4 skiftet ut slik at alle bøyene rundt deponiet nå inngår i samme varslingsystem og vedlikeholdsrutiner

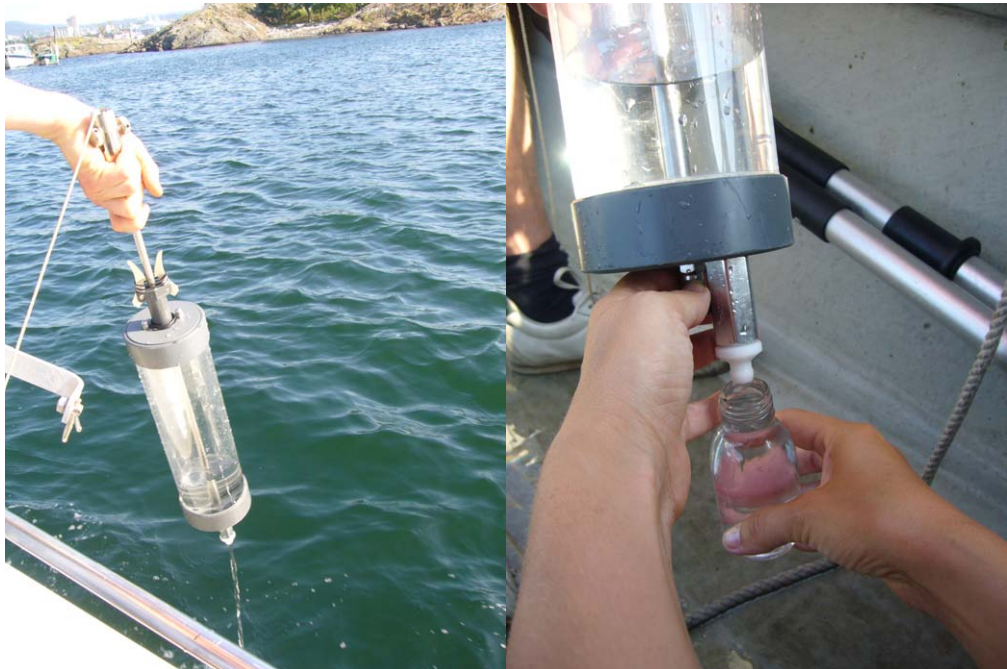
Figur 7 *Fotografiene viser prøvetakning med vannhenter og overføring av prøve til egen emballasje for kvikksølvanalyse*

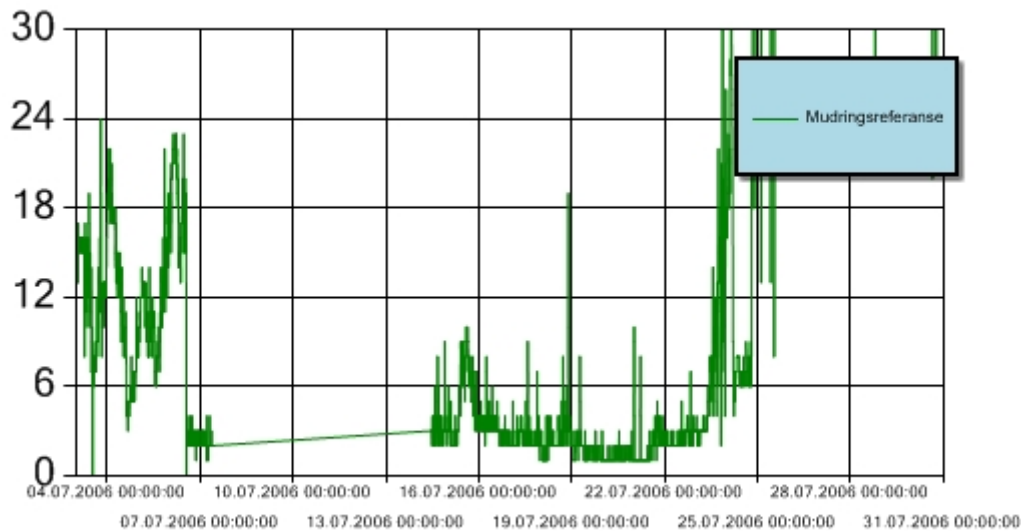
Det har vært problemer med begroing av referansemåleren for turbiditet utplassert ved Sørengutstikkeren, noe som har medført kunstig høye referanseverdier. Som grunnlag for å beregne grenseverdi for turbiditet er det derfor benyttet 1 NTU i hele denne perioden. Dette er en konservativ verdi som er lavere enn observert gjennomsnittlig referanseverdi i foregående perioder.

Hendelse	Kommentar
Måleperiode	3/7-06 til 30/7-06
Nedetid automatisk bøye	Problemer med logging av data og begroing av sensor i store deler av perioden.
Turbiditet over grenseverdi	Ikke relevant for referansemålinger
Statistisk oppsummering av turbiditetsdata (NTU)*	
25 % persentil	2,0
Middelverdi	3,0
75 % persentil	5,0
Gjennomsnitt	4,1
