# Rapport / Report

## Overvåking av forurensning ved mudring og deponering

Overvåking under utlegging av rene  
tildekkingsmasser på dypvanns-  
deponi ved Malmøykalven

20051785-59  
20. mars 2009

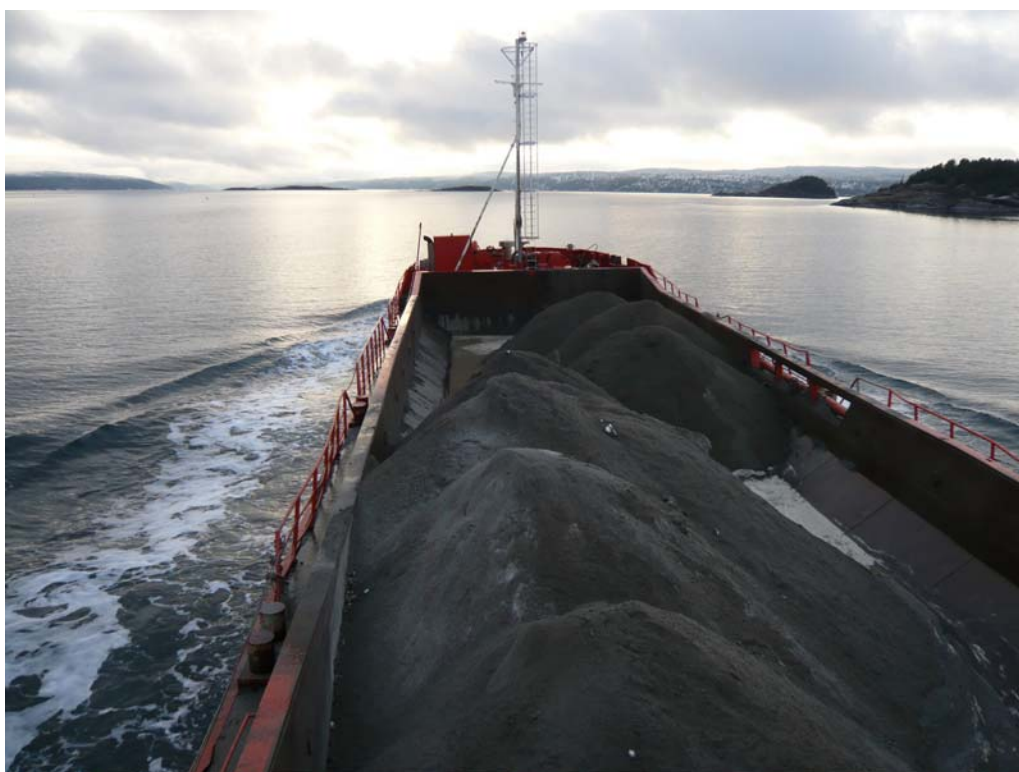
*Figur 2* Splittlekter M079 på veg ut mot dypvannsdeponiet med ca 700 m<sup>3</sup> tildekkingsmasse.

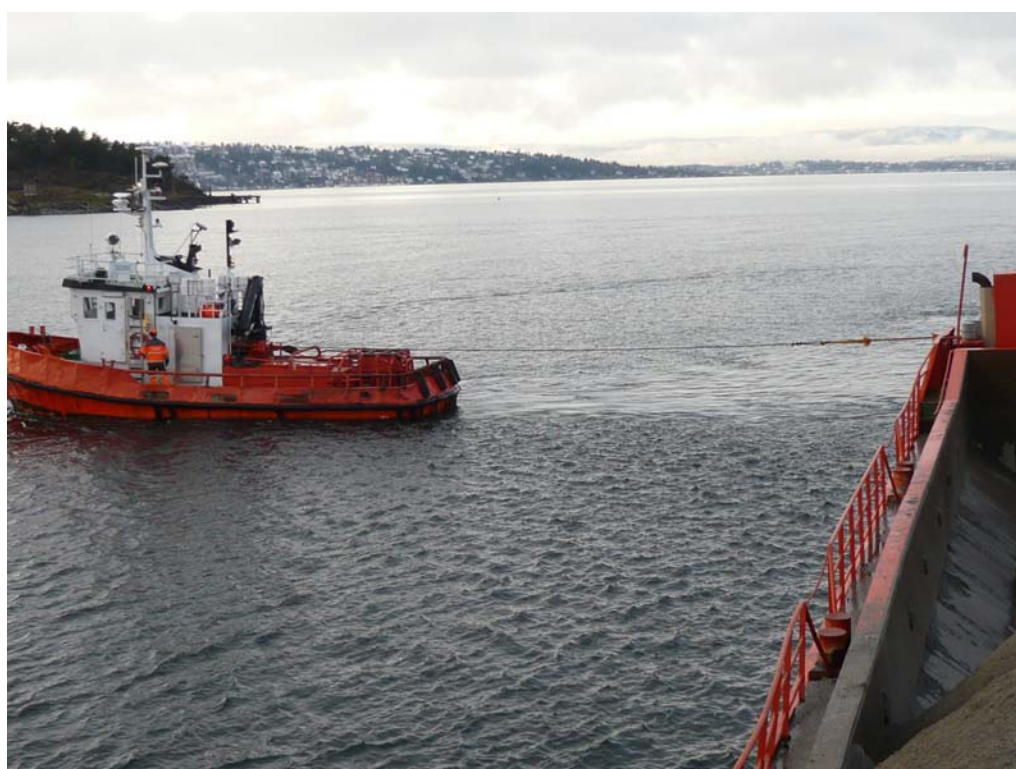
Figur 4 Massene legges ut fra splittlekteren mens den trekkes sidelengs assistert av slepebåt. Senere er lekterens baugtrustere benyttet.

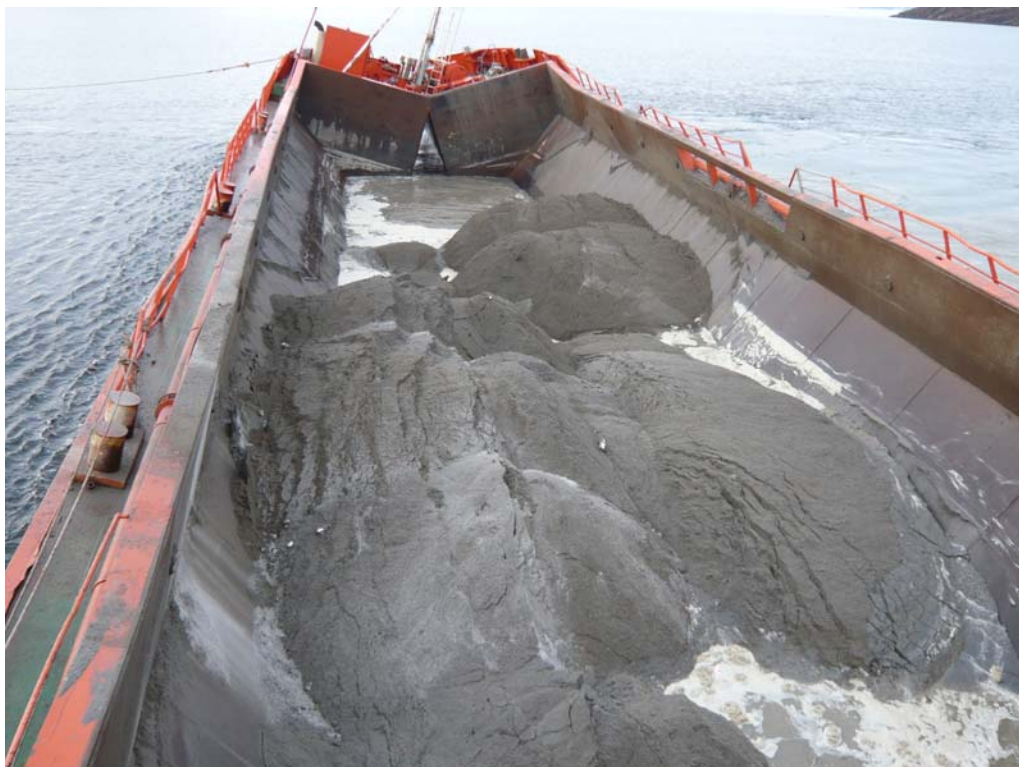
*Figur 5      Massene legges ut mens fartøyets hastighet er 1-2 knop.*

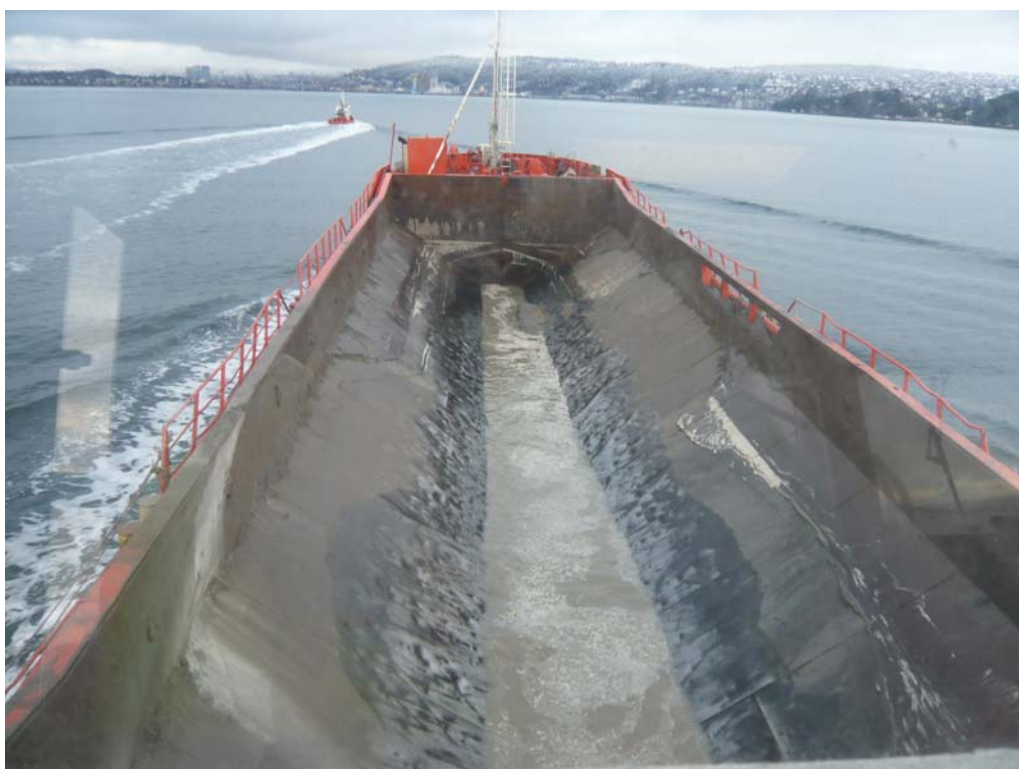
*Figur 6      Lekteren lukkes og vender tilbake til Sørengutstikkeren for lasting av mer tildekkingsmasse.*
