Oslo Havn KF-Overvåking ved mudring og deponering

Månedrappport mai 2006

20051785-6

25. juni 2006

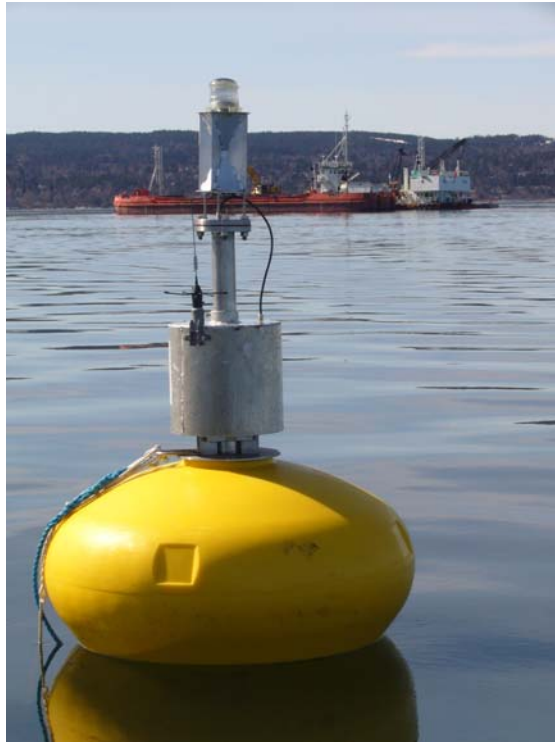
Bøylene for automatisk måling av turbiditet og strømhastighet er satt opp med utstyr fra Aanderaa Instruments som listet under. Figur 3 viser et foto av en av overvåkningsbøylene.

- Aanderaa 3712 Turbiditetssensor
- Aanderaa 4100 Strømhastighetssensor
- Aanderaa 3634 Datalogger
- Aanderaa Signalkabler
- GPRS modem og mobiltelefonantenne
- Batteripakke
- Flytelegme med 600 kg oppdrift utført i gult med lanterne og radarreflektor.

Figur 3. Foto av målebøye utplassert ved dypvanndeponiet.

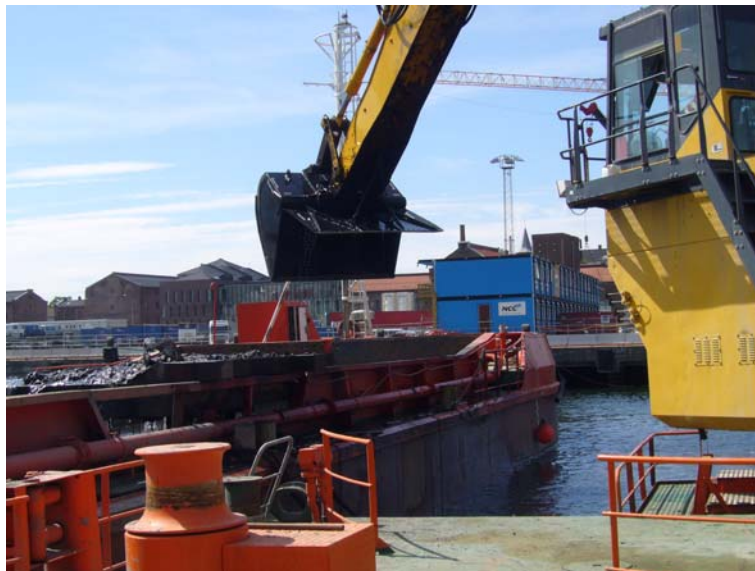
Oslo Havn KF ved Secora startet mudringsarbeidene 27. mai 2006. Mudringsfartøyet er satt opp med en spesialtilpasset gravemaskin. Det benyttes en 3 m bred skuffe utrustet med lokk som innelukker massene når skuffen løftes opp for tømning over i transportlekter. Dette reduserer oppvirvling og spredning av forurensede sjøsedimenter under arbeidene. Mudringen utføres ved å trekke skuffen gjennom sjøbunnen til den er fylt med masser. Denne operasjonen utføres med 0,5 til 1 m overlappene inn i forrige

Figur 5. Foto av skuffe påmontert lokk.
