Oslo Havn KF - Overvåking av forurensning ved mudring og deponering

**Kontroll av tildekkingslagets
tykkelse. Byggherres
egenkontroll.**

20051785-00-513-R
26. februar 2010

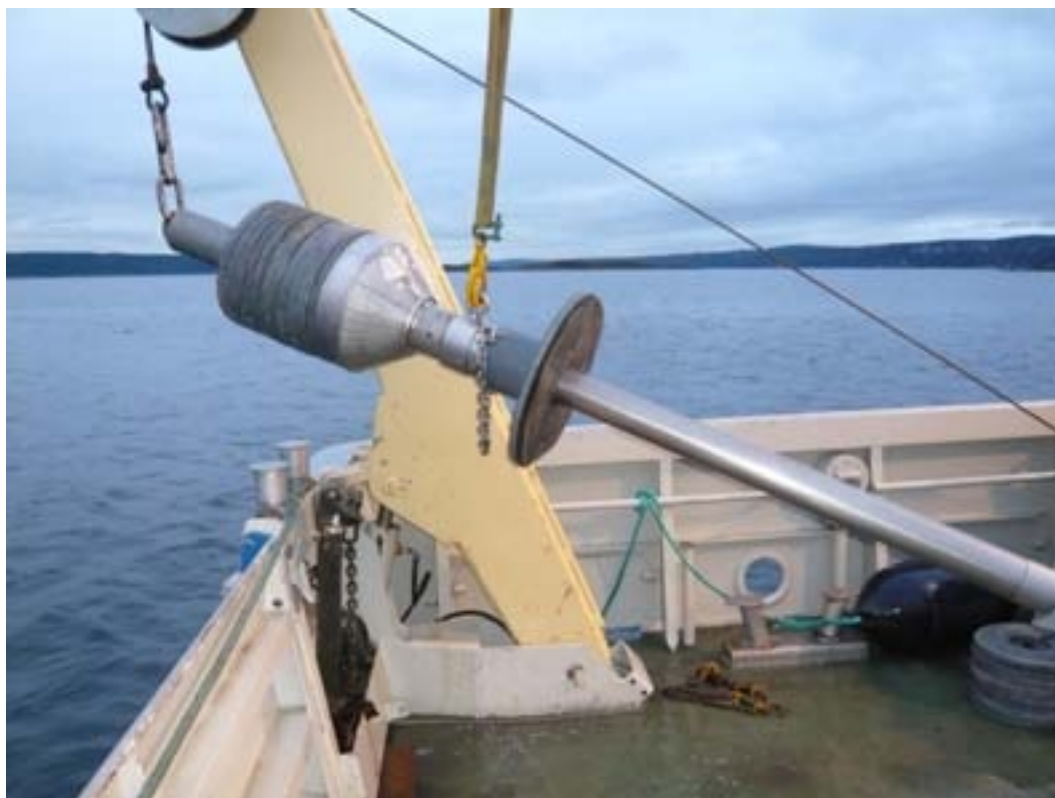
Figur 1 Gundersen coreren består av en variabel loddetsats(450-1100 kg) med en spesiell "truge" for å hindre overpenetrasjon under prøvetakning. For å penetrere sandlaget er prøverøret (110 mm) utført i tynnvegget stål og påmontert skjær med spesielt utviklet sandfang for tett avlukking av prøvematerialet.

Forut for feltarbeidet ble NGIs kjerneprøvetaker ombygget for å kunne benyttes til dette oppdraget. Kravet til utstyret var at det skulle penetrere sandlag på mer enn 40 cm, og samtidig ikke overpenetrere ned i den underliggende deponerte massen. Videre måtte det prøvetatte materialet ikke drenere ut av prøverøret under opphaling til overflaten.

For å kunne beskrive, vurdere og konservere prøvetatt materiale var det videre behov for en anordning for utskyving av prøvesylindrene i felt. Figur 1 viser kjerneprøvetakeren. Bildeserien i figur 2 illustrerer metoden for prøvetakning.

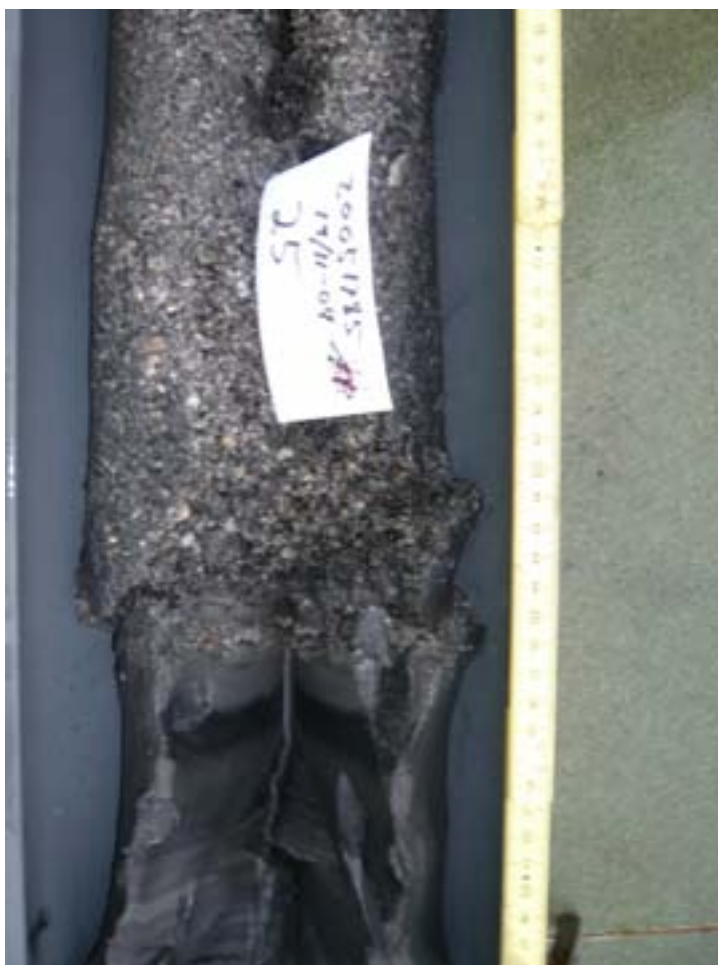
Figur 3 *Fotografi av kjerneprøve fra stasjon 25 som viser sandlaget på toppen av dypvannsdeponiet, klart avskilt fra de underliggende deponerte massene.*

Fra 79 prøvetakningsposisjoner ble sikret god kjerneprøve. I alle disse prøvene ble det observert tildekkingsmasser på toppen av deponert masse. Dette tildekkingslaget har generelt et klart skille ned til de underliggende massene, uten visuelt synlig innblanding. I vedlagte kartbilag nr. 2 er den observerte tykkelsen av tildekkingsmasse presentert. Fotografiet i figur 3 gir et eksempel på hvordan disse prøvene ser ut.

observert nede i de deponerte massene ikke er separert på samme måte som observert i prøver fra overflatematerialet som vist i figur 3.

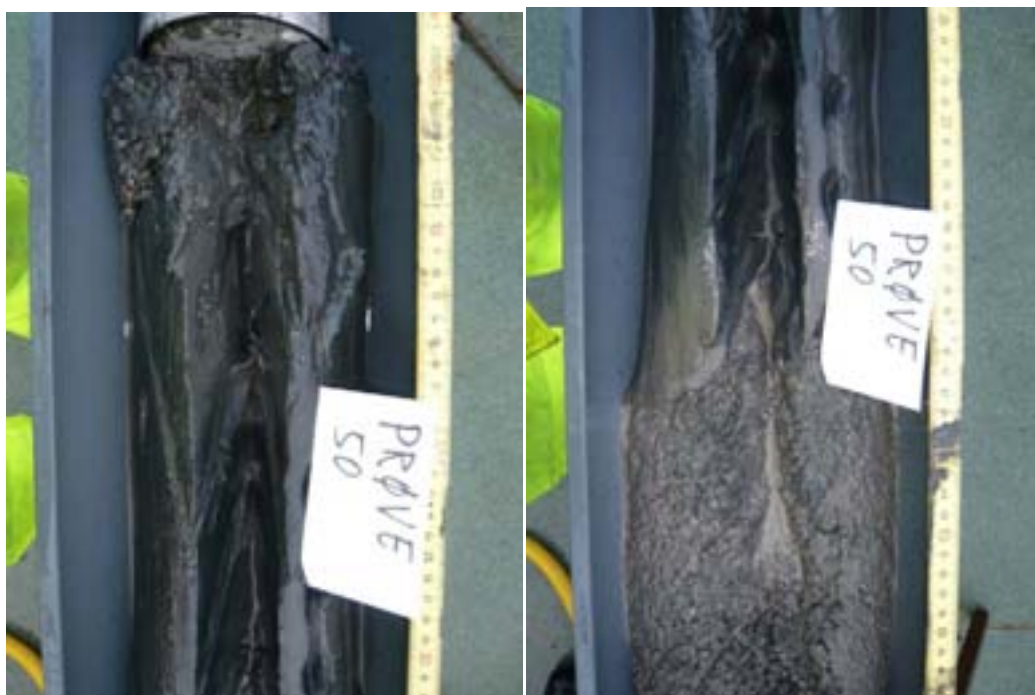
Figur 4 *Fotografi av kjerneprøve fra stasjon 50 som viser 3 cm sand på toppen av de deponerte massene (venstre), og i sjikt 40-77 cm nede i underliggende masser (høyre).*

I enkelte av prøvene er det imidlertid observert sand i sjikt nede i de deponerte massene. Fotografiet i figur 4 viser et eksempel på dette. Dette gjelder i prøvepunkt 50, 61, 68, 70 og 86 som i hovedsak er i randsonen i den sydlige delen av deponiet. Det er også observert sandsjikt i underliggende masser ved prøvepunkt 17, 31 og 35 men der er sjiktet tynt (1-2 cm).

Observasjonene av tildekkingsmasser i nivå under de deponerte massene kan tyde på at det har skjedd en lokal nedsynkning av masser. Årsaken til dette kan være at massene som ble sluppet ut fra tildekkingslekteren ikke gikk i suspensjon, men traff bunnen samlet som en klump. Fotografiet i figur 4 viser at sandlaget

De observerte nedsynkningene ser imidlertid ut til å være svært begrenset i omfang. Prøver tatt fra nærliggende posisjoner har ikke dekkmasser nede i deponert materiale.

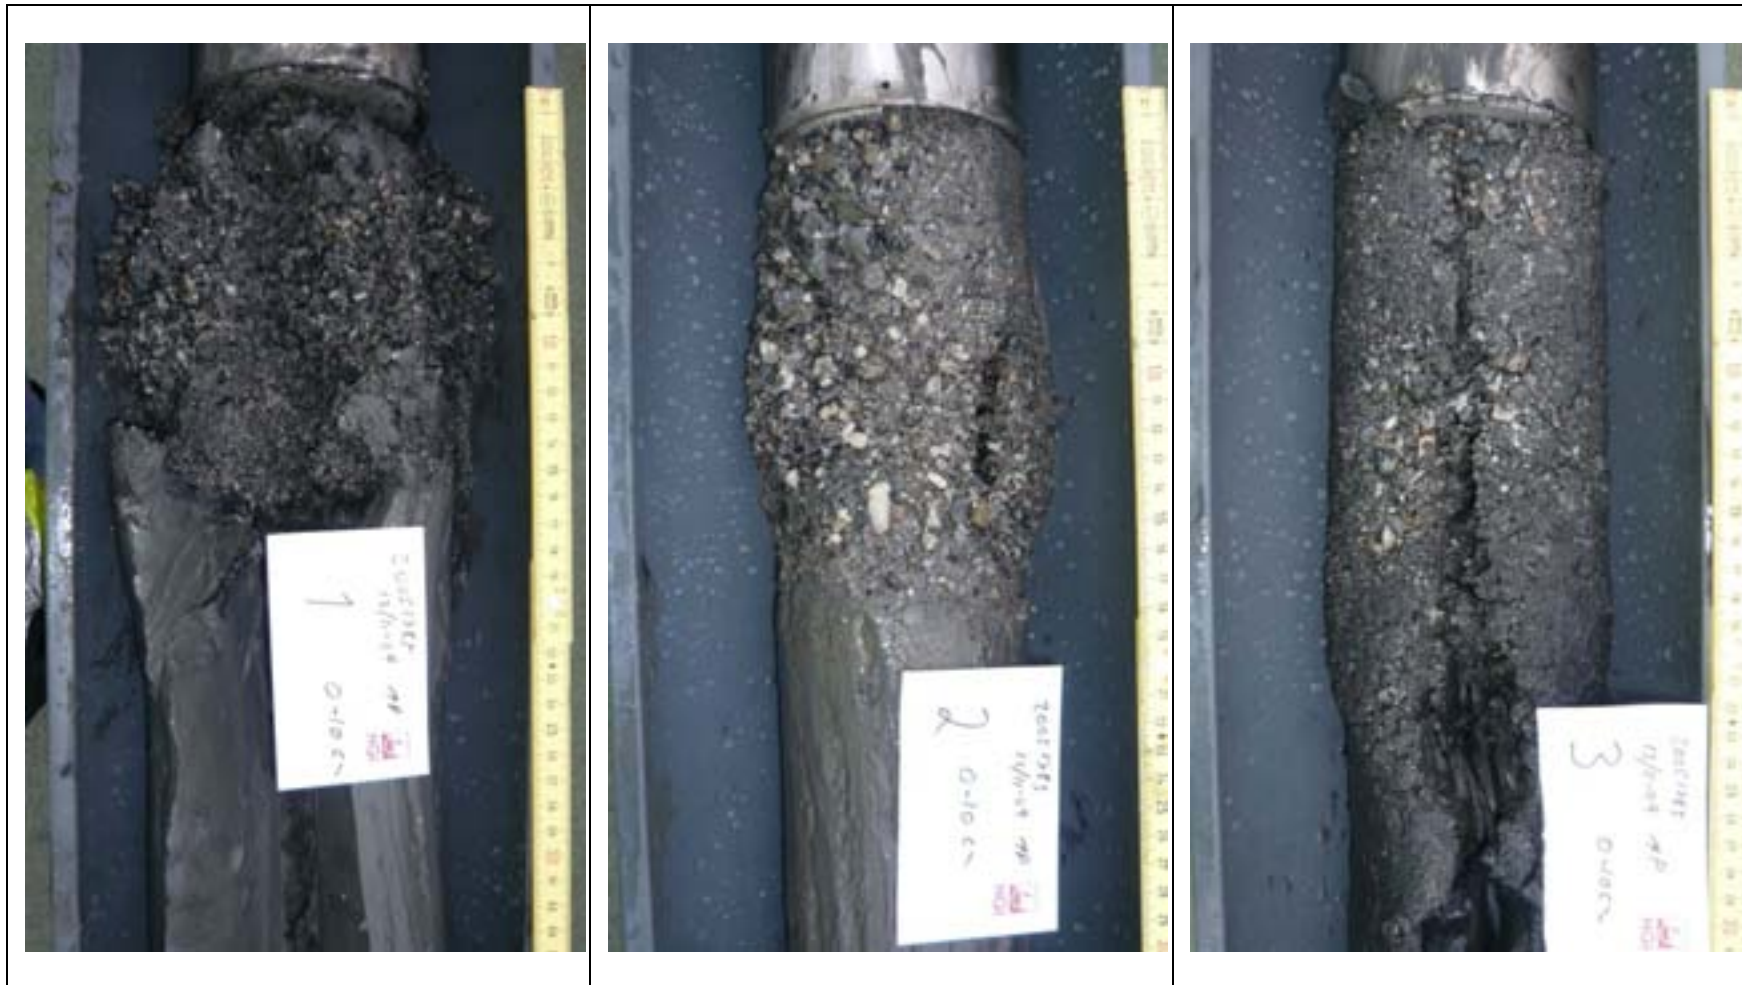
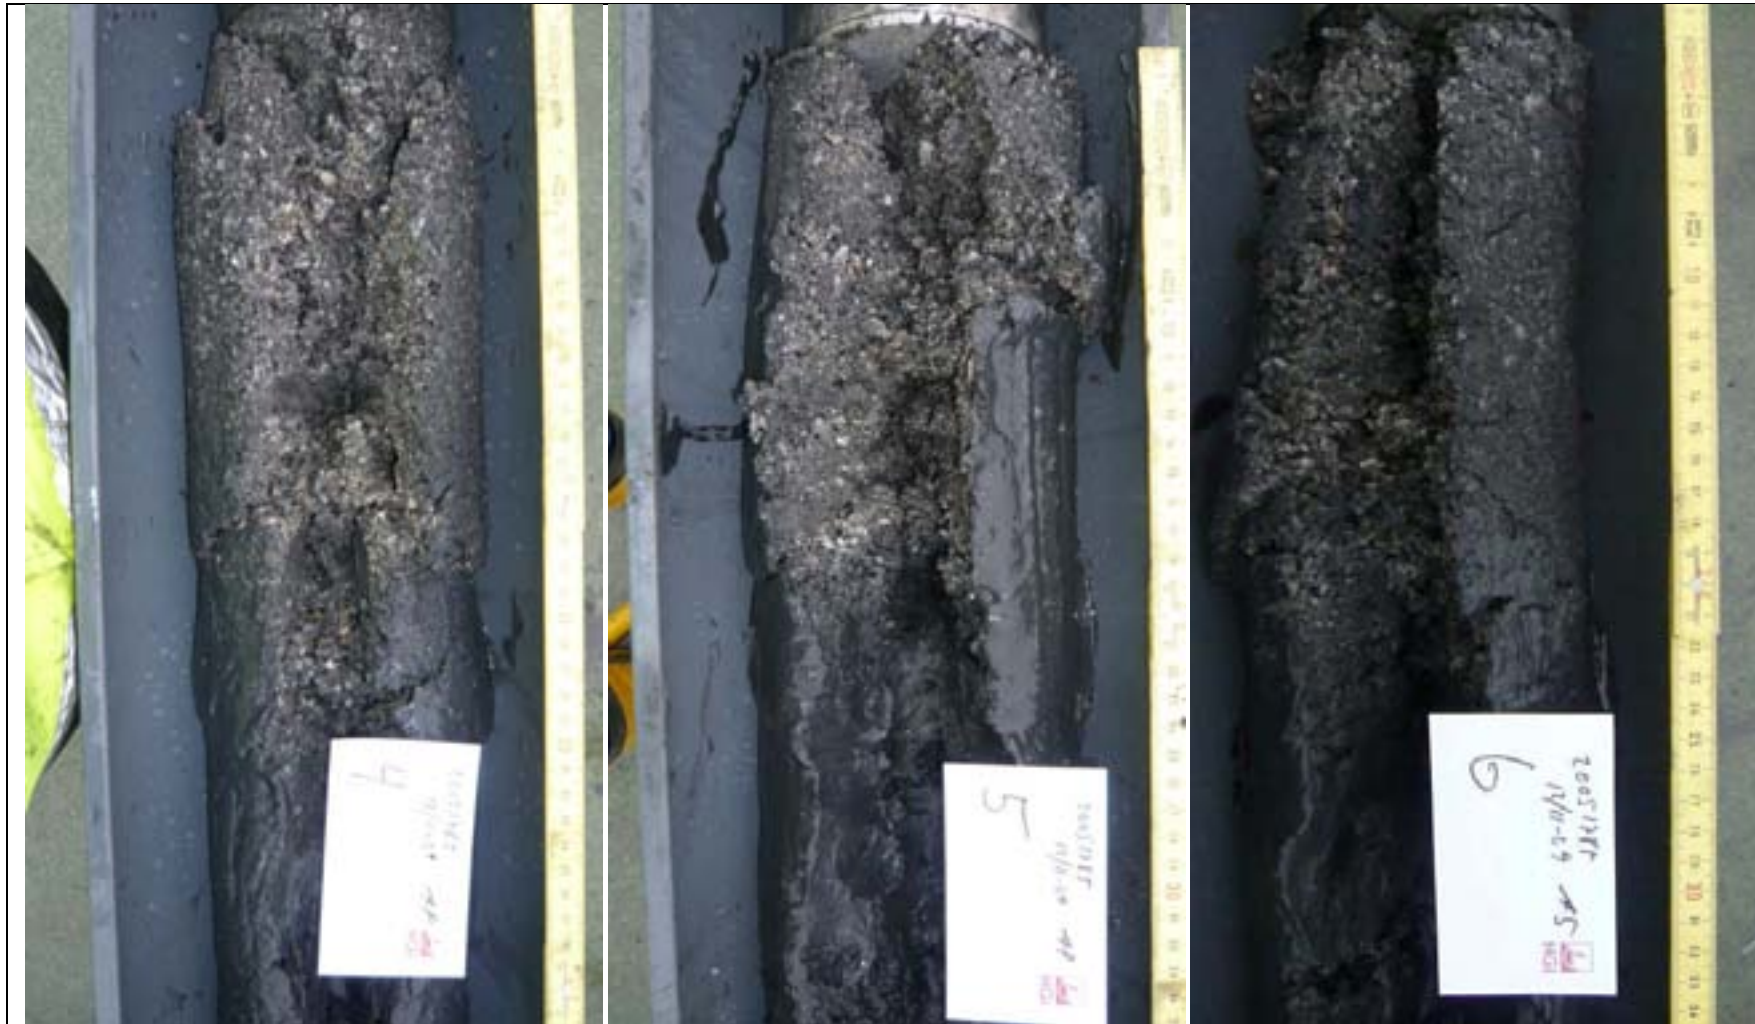
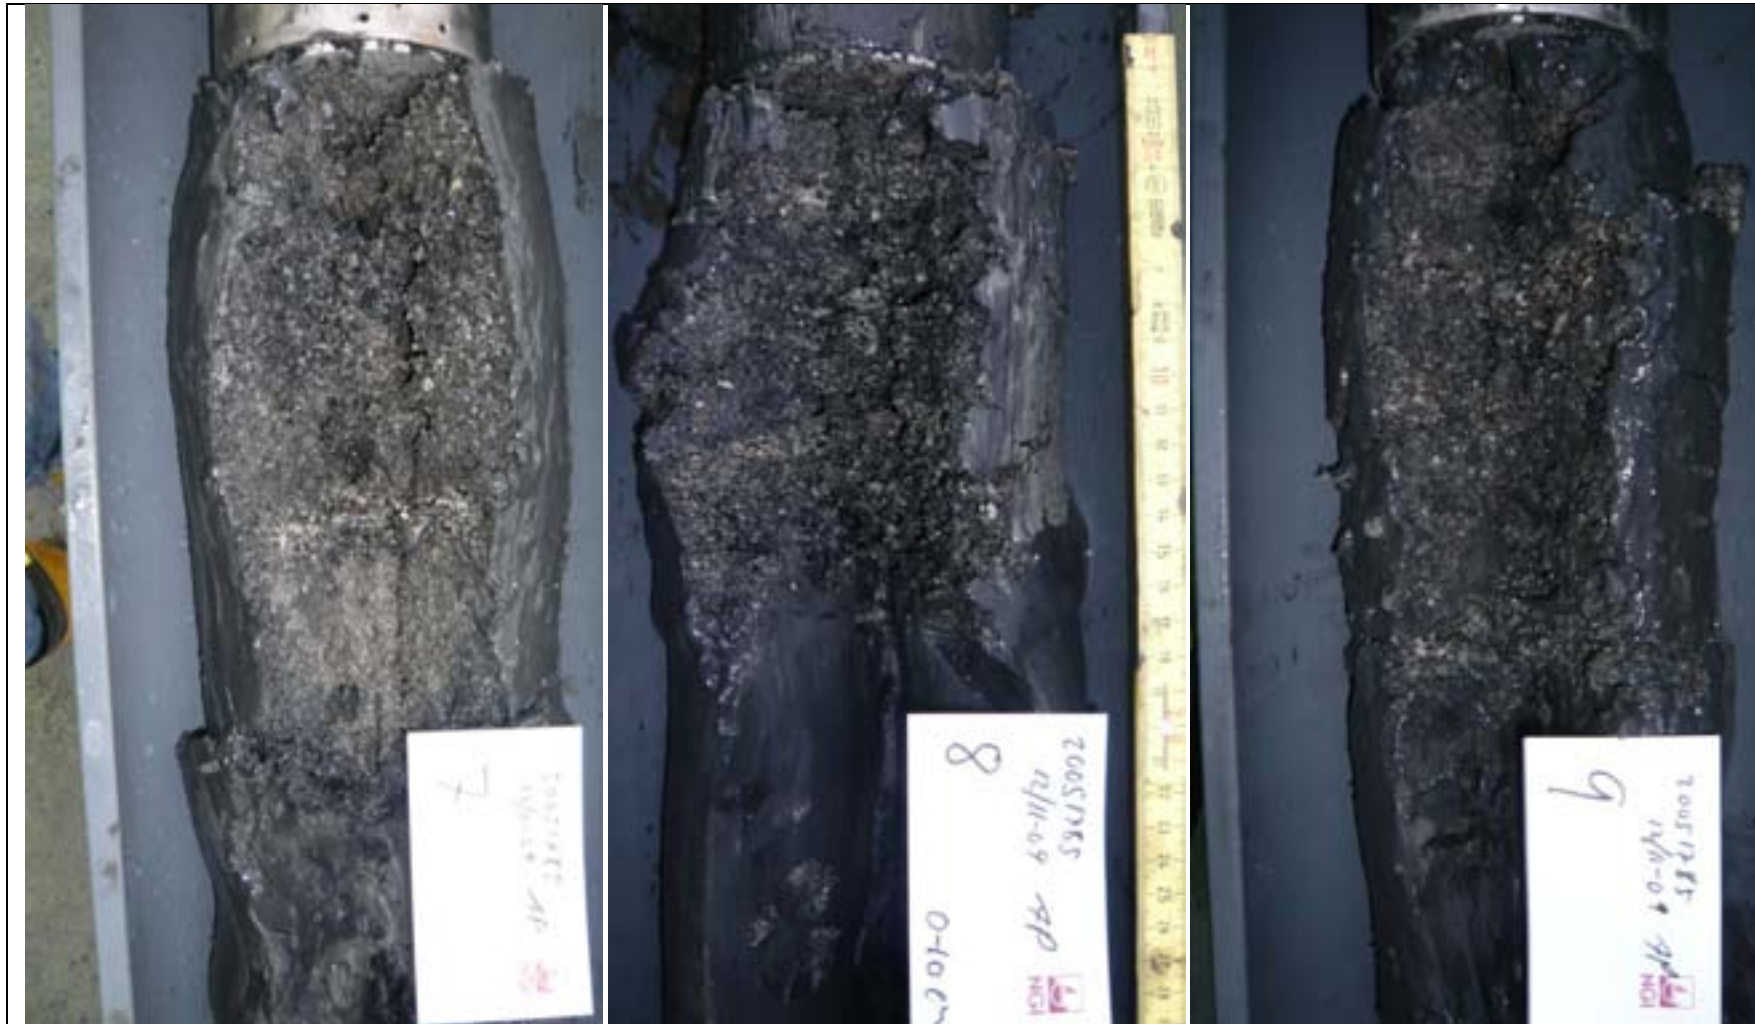
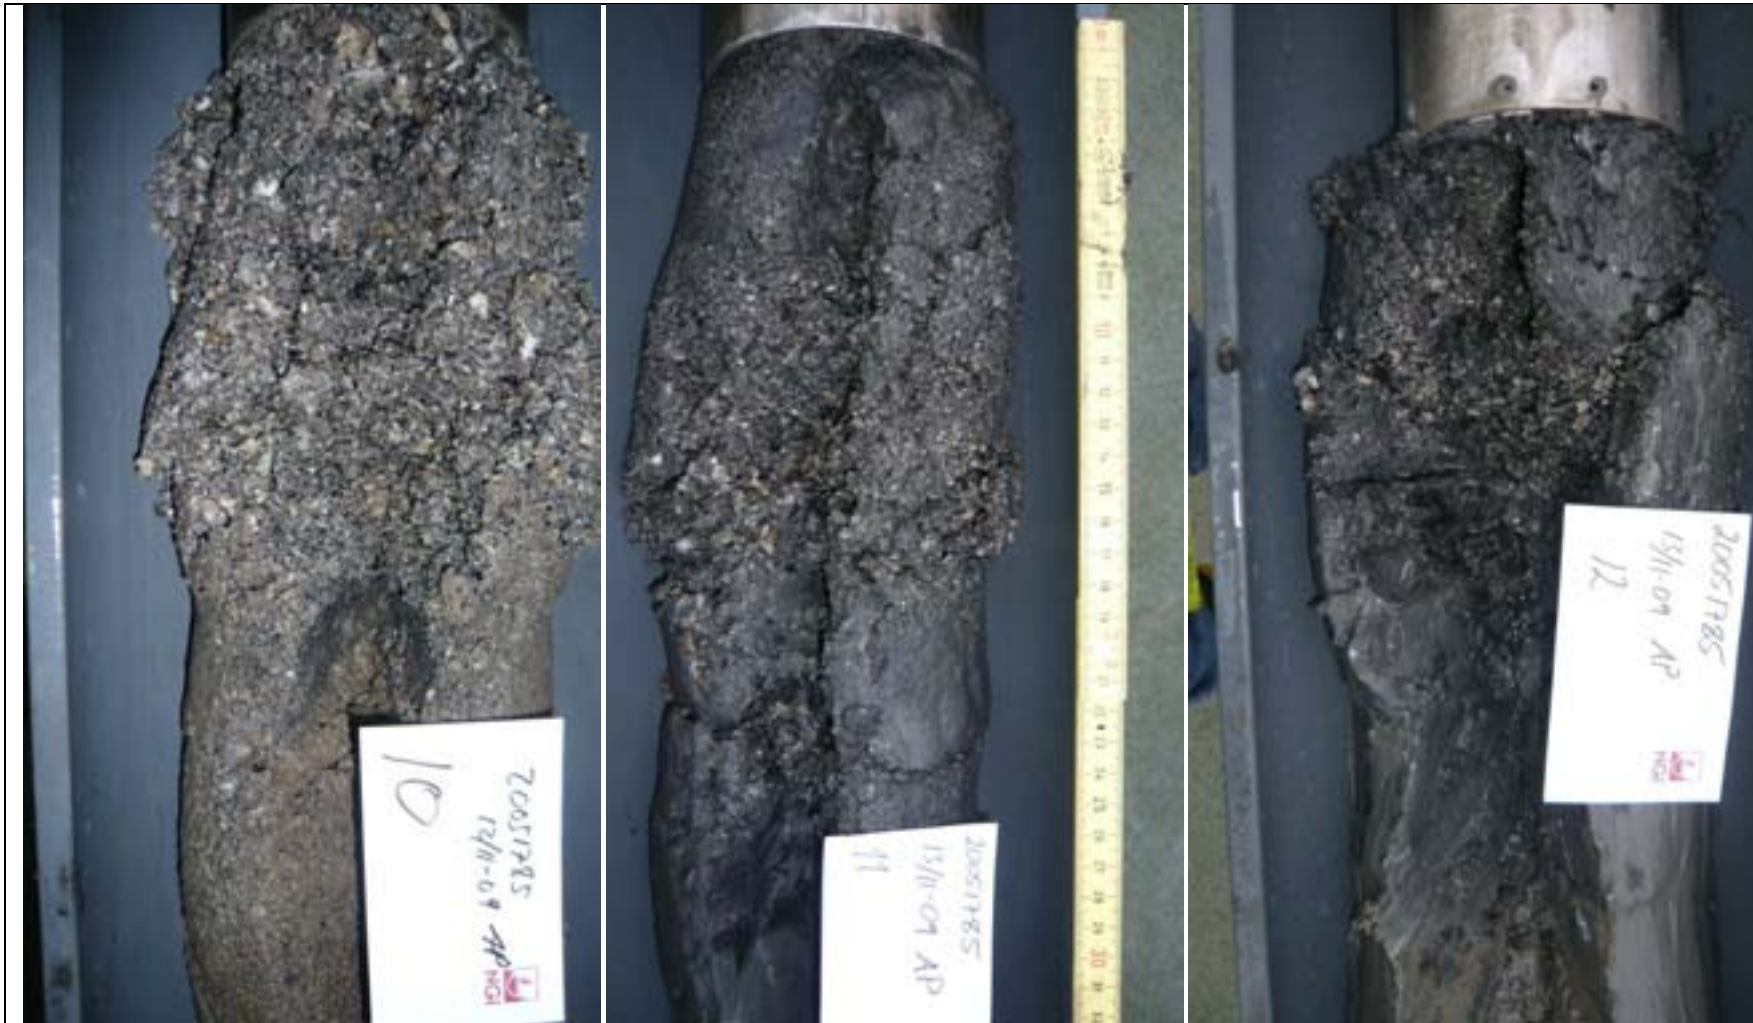
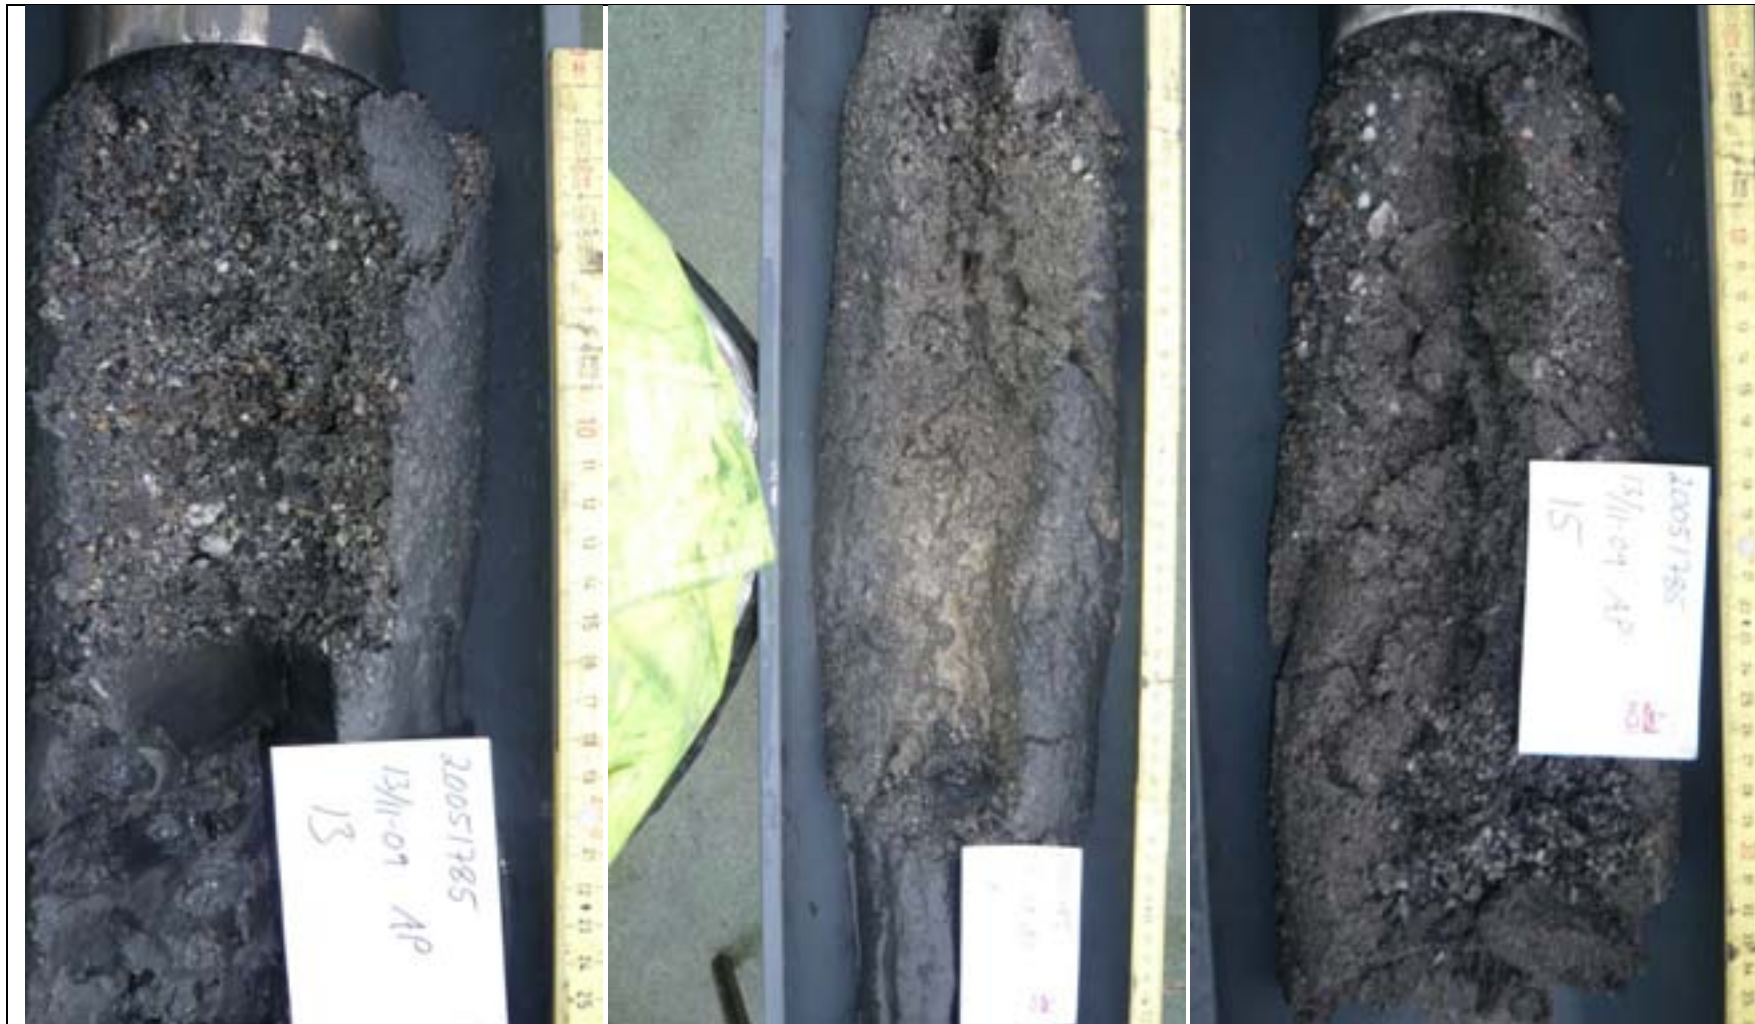
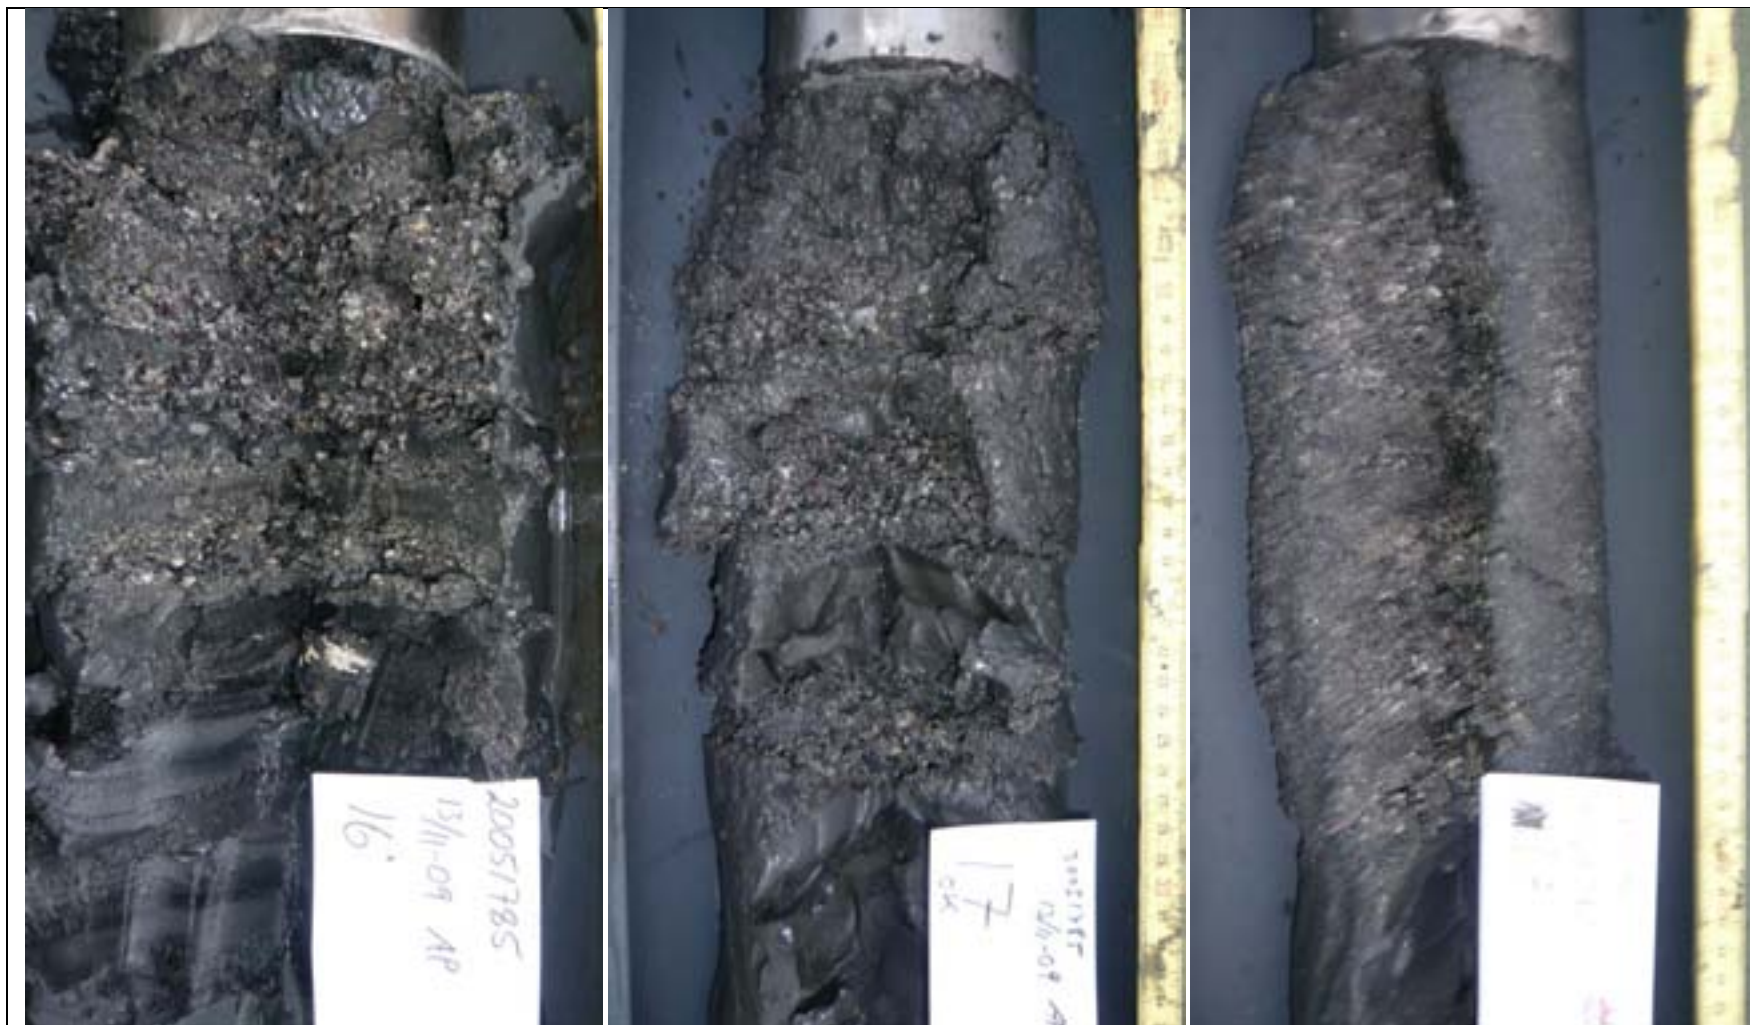
Foto av det sandtildekkede toppsjiktet i hver kjerneprøve.
