**OVERDEKNING AV DYPVANNS-DEPONIET VED  
MALMØKALVEN  
SLUTTRAPPORT OG VURDERING AV ETTERKONTROLL**

**Secora AS**

**Sluttrapport**

**2010-05-27**

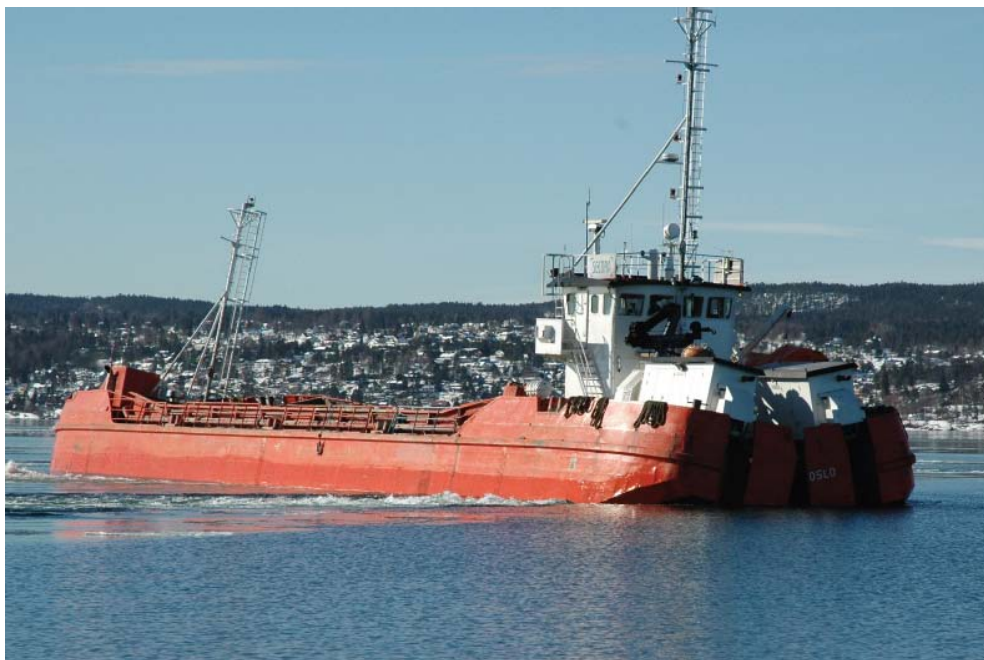
**Figur 2. Secoras splittlekter Mudder 079 som ble benyttet til utlegging av overdekningsmaterialet på Malmøykalven.**

Under utlegging ble det observert at det var problemer med friksjon på skroget, og dermed problemer med jevn utlegging. Metoden for utlegging ble derfor justert slik at utslippingen foregikk ved at det kun var friksjon mot den ene skrogsiden. Dette medførte en langt jevnere og mer kontrollert utlegging. Lagtykkelsen per utlegging ble mindre, så det ble derfor besluttet å legge ut sand i 5 lag.
