Overvåking av forurensning ved mudring og deponering

Månedrappport august 2006

20051785-10

Oppdragsgiver: Oslo Havn KF

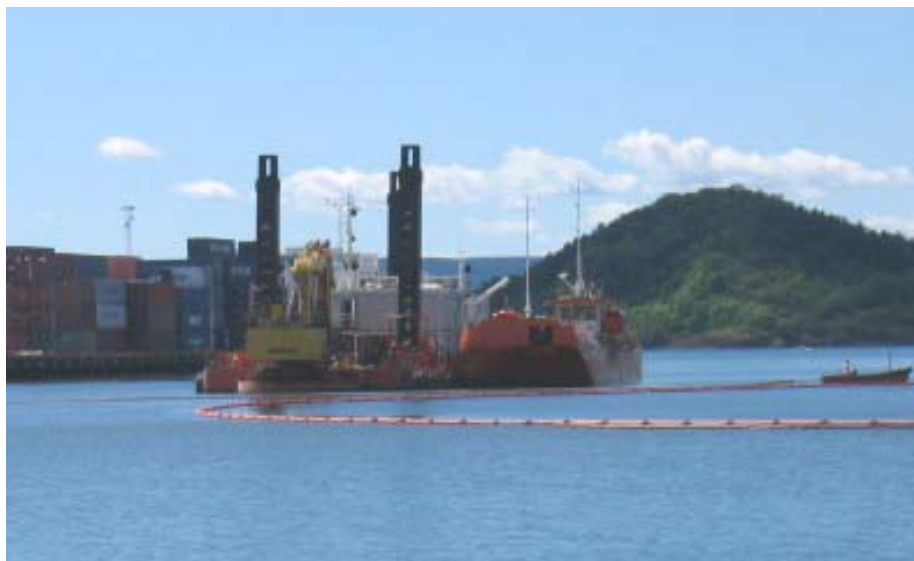
Figur 1 Foto av mudringsfartøy og transportlekter som benyttes til mudring av de forurensede sjøsedimentene i Oslo havn.

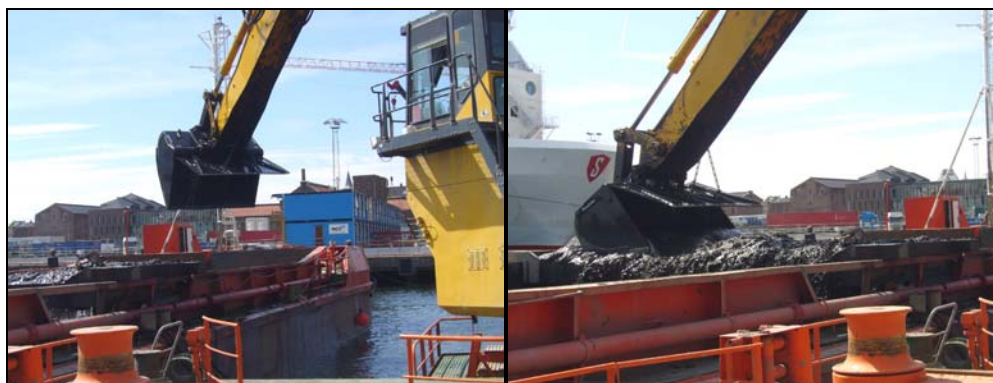
Figur 2 Foto av lasting av mudrede masser over i transportlekter

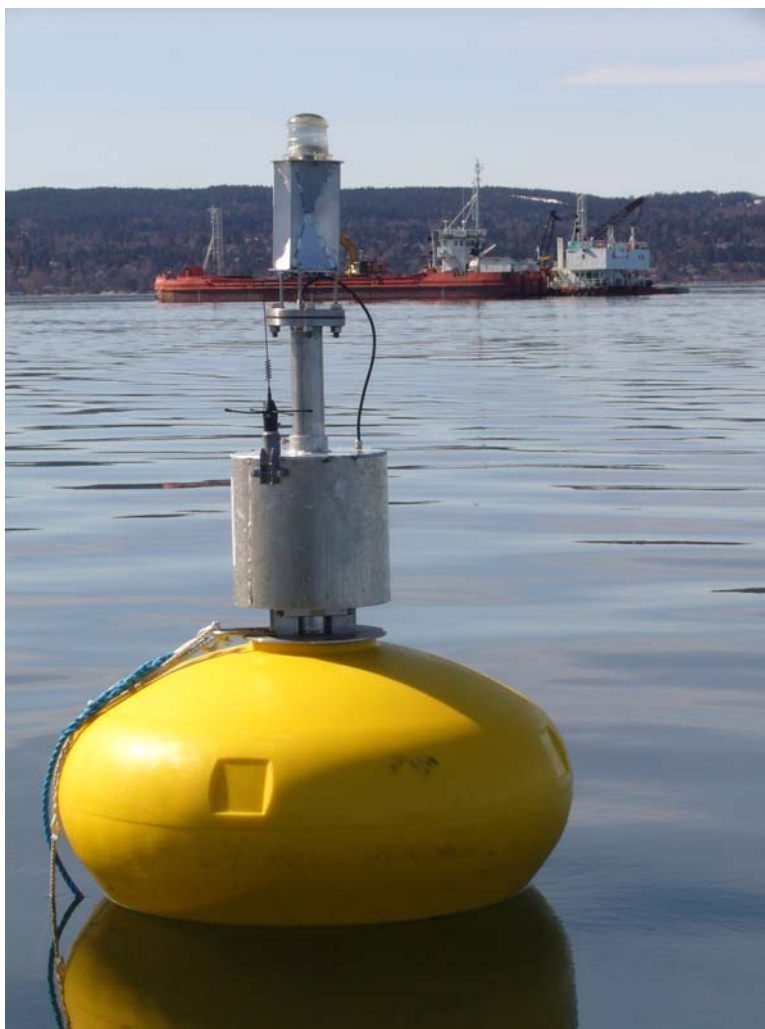
Figur 4 Foto viser en av overvåkningsbøyene ved dypvannsdeponiet.

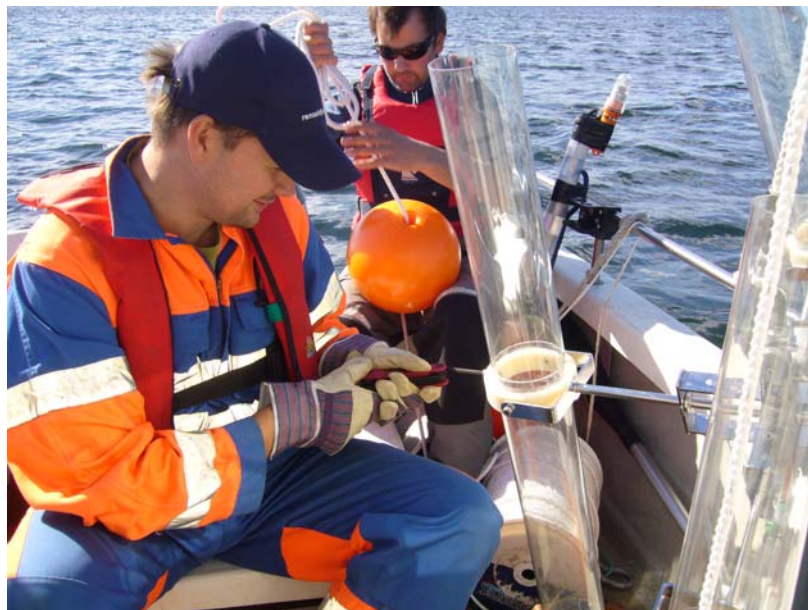
Figur 5 Utsetting av sedimentfeller den 8. september 2006.

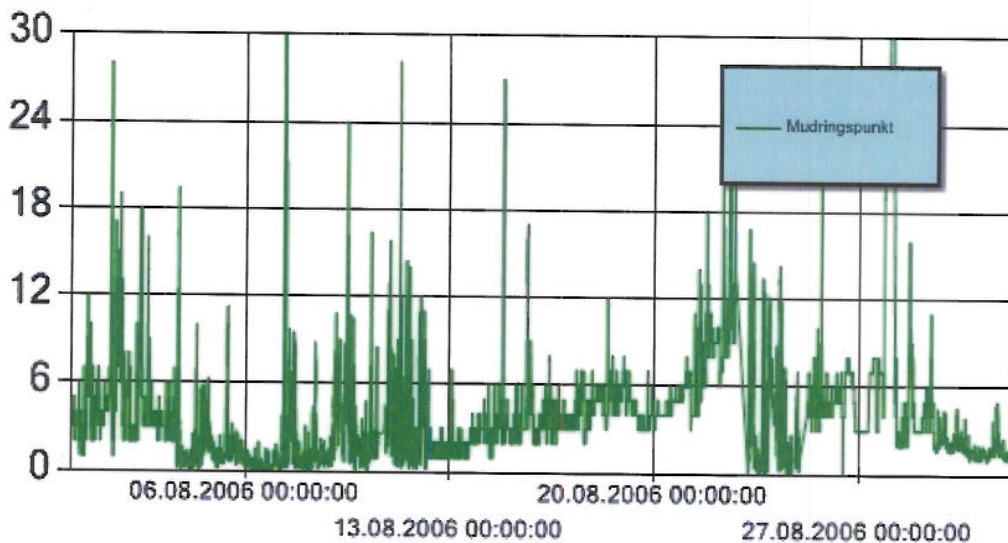
Vedlegg A - Overvåkningsdata fra mudringsområdet

Hendelse	Kommentar
Måleperiode	31/7-06 til 3/9-06
Nedetid automatisk bøye	Nei
Turbiditet over grenseverdi*	Se vedlegg B for detaljerte tidsperioder
Statistisk oppsummering av turbiditetsdata (NTU)	
25 % persentil	1,4
Middelverdi	3,0
Gjennomsnitt	3,8
75 % persentil	5,0

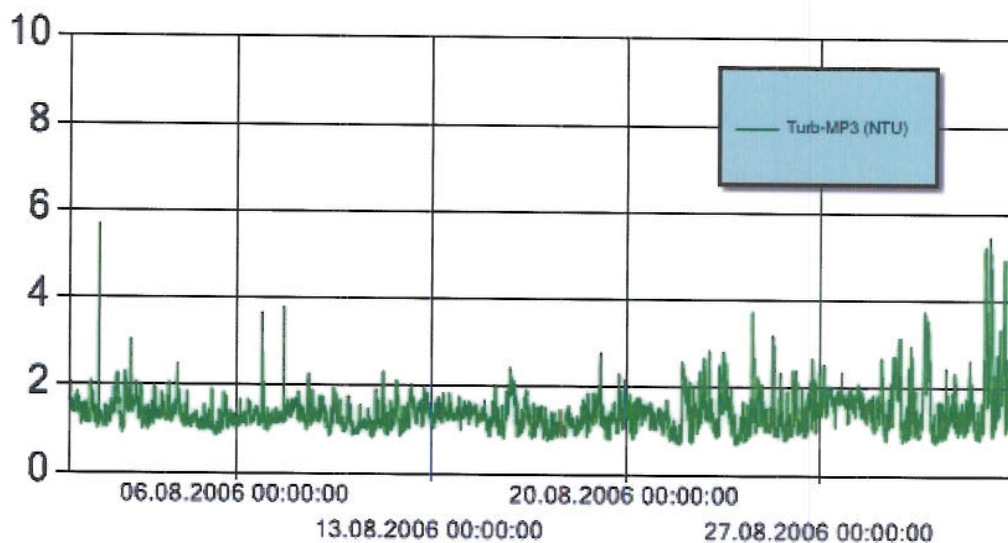
Hendelse	Kommentar
Måleperiode	31/7-06 til 3/9-06
Nedetid automatisk bøye	Nei
Turbiditet over grenseverdi*	Nei
Enkeltmålinger høyere enn 5 NTU+Referanse	Nei
Statistisk oppsummering av turbiditetsdata (NTU)	
25 % persentil	1,1
Middelverdi	1,3
Gjennomsnitt	1,4
75 % persentil	1,6

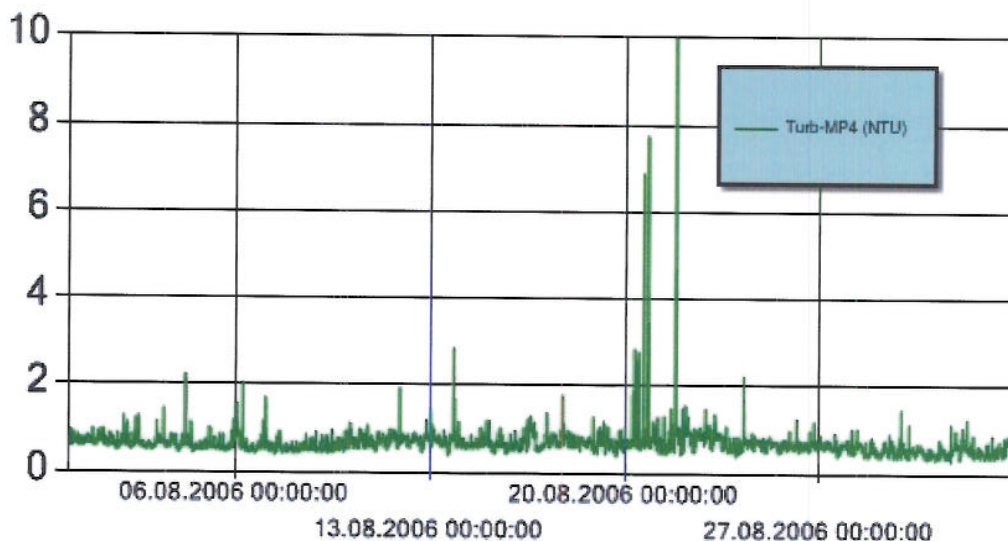
Hendelse	Kommentar
Måleperiode	31/7-06 til 3/9-06
Nedetid automatisk bøye	Nei
Turbiditet over grenseverdi*	Nei
Enkeltmålinger høyere enn 5 NTU+Referanse	21/8 kl. 20:00 (11,7 NTU)
Statistisk oppsummering av turbiditetsdata (NTU)	
25 % persentil	0,6
Middelverdi	0,6
Gjennomsnitt	0,7
75 % persentil	0,7
