Uavhengig revisjon av Secora AS og Oslo HAV prosjektet

Rapport til Secora AS
Rapport no.: 2007-1626
Rev 1.1,
17 desember 2007

Rapport nr.:	2007-1626	Emnegruppe:	Entreprise risk management
Indekseringstermer:	Revisjon		
Sammendrag:	Se eget punkt		
Utarbeidet av:	Navn og stilling Anders Magnus Løken, Konsulent	Signatur	 
	Navn og stilling Sam Arne Nøland, Sjefskonsulent	Signatur	 
	Navn og stilling Nicolaj Tidemand, Konsulent	Signatur	 
Verifisert av:	Navn og stilling Odd Andersen, Corporate Risk Manager	Signatur	 
Godkjent av:	Navn og stilling Erling Svendby, Direktør offentlig virksomhet og forsvar	Signatur	 
Utstedelsesdato:	17 desember 2007		
Prosjekt nr:	47124978

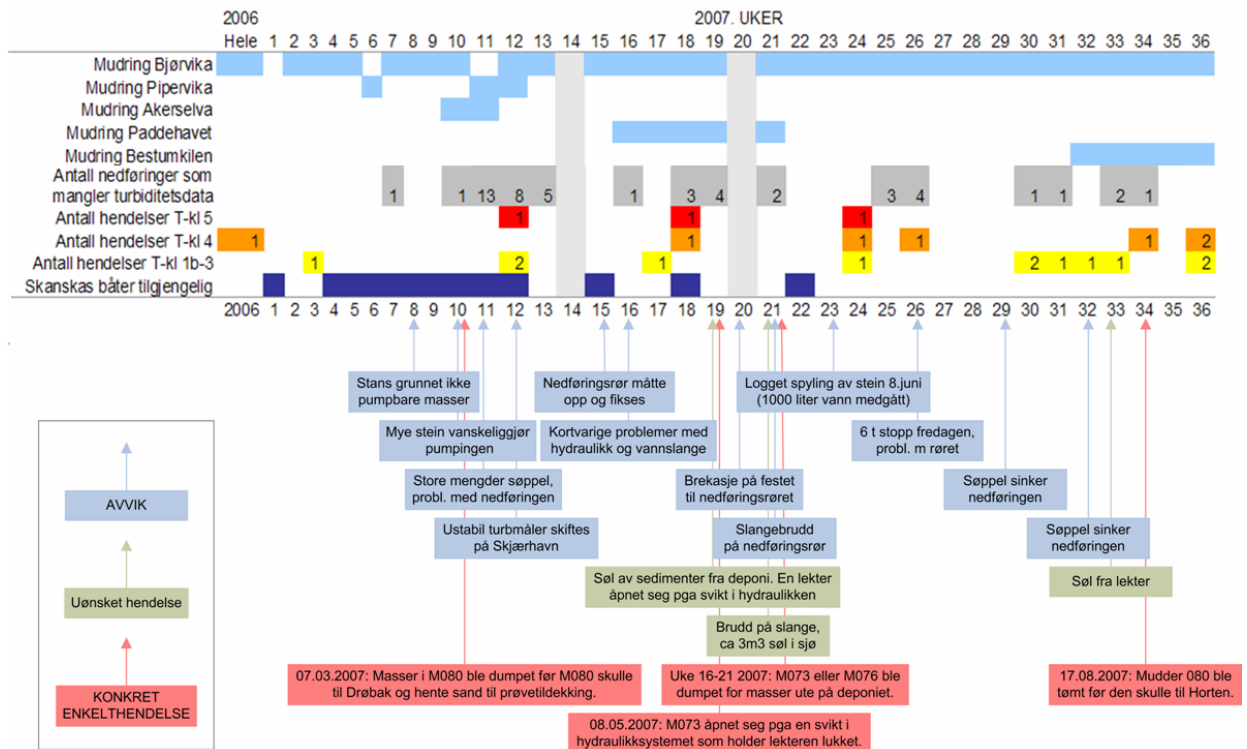
Figur 1 Oversiktsbilde.

Figur 1 viser at det er mudret i Bjørvika i stort sett hele perioden. Det har vært mudret i Pipervika i uke 6, 11-12, Akerselva i uke 10-11, Paddehavet uke 16-21 og Bestumkilen uke 32-36. I 2007 har det vært 3 ukers skiftordninger, og lys og mørk blåfarge indikerer hhv. skift 1 og skift 2.

Videre viser figuren antall nedføringer der det helt eller delvis mangler turbiditetsdata. Det er totalt 50 nedføringer der turbiditetsdata mangler helt eller delvis, de fleste i uke 11-13 da det også var meldt om problemer med måleren. Manglende turbiditetsdata gjør at DNV ikke er i stand til å kontrollere om nedføringen er utført i tråd med tillatelse gitt av SFT.

Enn videre viser figuren hendelser identifisert på bakgrunn av turbiditetsdata fra juksamåleren. Hendelser identifisert i intervjuer er ikke med i denne figuren, da det ikke er mulig å tidsfeste.

Nederst i figuren ser man avvik/uønskede hendelser av spesiell betydning for nedføring av masser (blå og beige bokser), og konkrete enkelthendelser (røde bokser.).

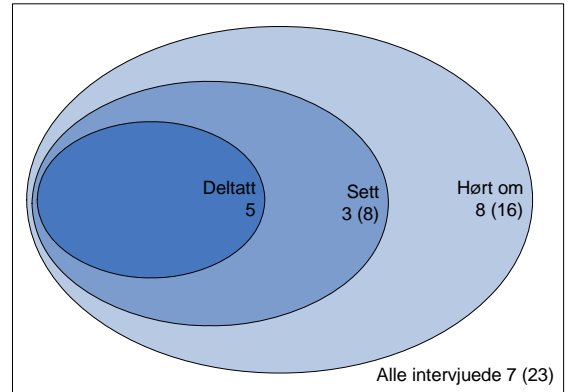
Figur 3 - Intervjuobjekters svar vedrørende dumping av forurensede masser

- Totalt har 16 personer sagt i intervju at de har hørt om, sett eller deltatt i dumping før hendelsen kom frem i media (se Figur 3). Av disse har:
 - 5 intervjuobjekter sagt at de har deltatt i dumping av lektere.
 - Ytterligere 3 intervjuobjekter har sagt at de har sett at lekter har blitt dumpet.
 - Ytterligere 8 intervjuobjekter har sagt at de har hørt om at lektere har blitt dumpet.

- Av de 8 intervjuobjektene som har sagt de har deltatt og/eller vært vitne til dumping, har det kommet frem at det er dumpet 15 eller flere lektere med stein og restmasser. Av disse er mellom 4 og 6 lektere med stein/restmasser dumpet i forbindelse med mudring i Pipervika (uke 11 og 12).

- Av de 8 intervjuobjektene som har sagt de har deltatt og/eller vært vitne til dumping, har det kommet frem at det er dumpet 3 eller flere fulle lektere. Av disse er 2-3 fulle lektere dumpet i forbindelse med mudring i Paddehavet (uke 16-21).

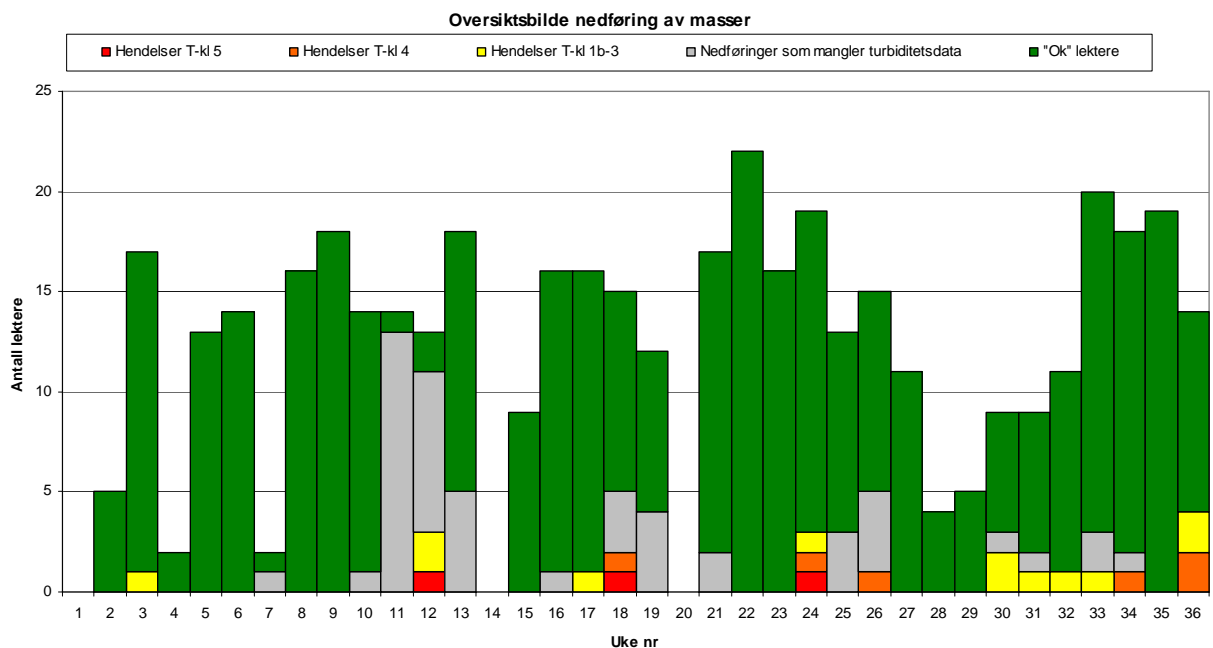
Figur 4 Oversikt over manglende data og hendelser sett i forhold til totalt antall lektere nedført i 2007. T-kl 5: Betydelig dumping; T-kl 4: Store søl, begrenset dumping, f. eks. restmasser; T-kl 1b-3: Begrenset dumping, f. eks. restmasser; Betydelig søl eller mindre søl, plankton, tunge masser av mindre volum, mulig kompakte restmasser, stein.

- Det er ti tilfeller i perioden november 2006 til september 2007 der svært høye turbiditetsverdier tyder på betydelige utslipp av masse (T-kl 4 og 5).
- Ved tre av de ti tilfellene (23. mars, 2. mai, 14. juni 2007) indikerer turbiditetsmålingene at det kan være dumpet en hel lekter eller betydelige mengder restmasser (T-kl 5).
- Ved syv av de ti tilfellene indikerer turbiditetsmålingene at det er dumpet restmasser fra lekter (T-kl 4).
- Det er ved ytterligere 12 tilfeller registrert turbiditetsverdier i de øvre vannmassene som indikerer tilførsler, antakelig små mengder restmasser eller søl (T-kl 1b-3).
- I perioden etter 20. september, da lekterne ble forsegle, er det registrert ett tilfelle med økt turbiditet som antas å skyldes søl fra overflaten (T-kl 3).

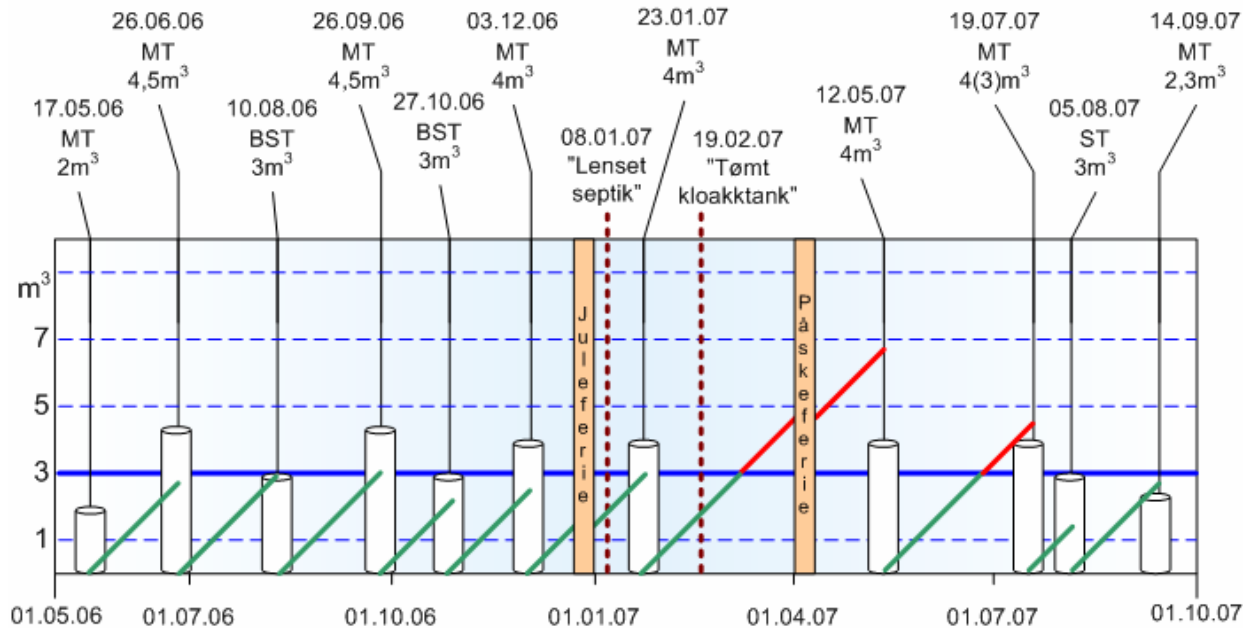
Figur 7 - Oversikt over septik som er levert godkjent mottak (Grønn/rød linje viser gjennomsnittlig beregnet fyllingsgrad (3 m³ per 44 dager). Blå linje viser kapasitet på septiktank. MT = Miljøtransport AS, BST = Bærum Septik og Transportforretning, ST = Septik Tank Co AS. Stiplet linje viser to hendelser som er notert i skipsdagbok for T052, men som ikke er fakturert et godkjent mottak.)

Men dette volumet (35,3 m³) kan ikke være riktig, da tanken kun rommer 3,0 m³. Det kan maksimalt ha vært levert 30 m³ septik til mottakere. Siden volumet på mottak av septik ved minimum fem tilfeller er fakturert for høyt, vil det være nærliggende å anta at mengden septik levert ved disse tilfellene er tett opp til 3,0 m³. Ut fra dette vil mengden septik som er levert til mottak være 29,3 m³. Differansen mellom antatt mengde septik produsert og mengde levert til mottak i perioden er derfor maksimalt ca. 9 m³ (39 m³ – 29,3m³= 9,7m³), og regnes å være øvre anslag for septik tømt til sjø.

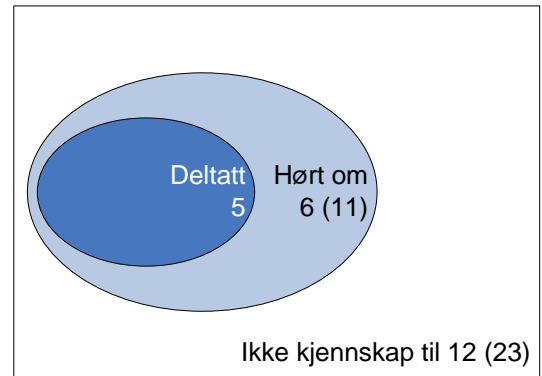
Figur 8 - Intervjuobjekters svar vedrørende tømning av septik

- NN1 som selv har tømt septik til sjø ved flere anledninger sier at han ikke formelt informerte ledelsen om dette, men at han nevnte dette for en representant for ledelsen.

- I maskindagbok for T052 er det notert "lensing av septik" 8. januar 2007, og "tømt kloakktank" 19. februar 2007. Det finnes ingen fakturaer for disse hendelsene som viser at disse er tømt til godkjent mottaksstasjon.

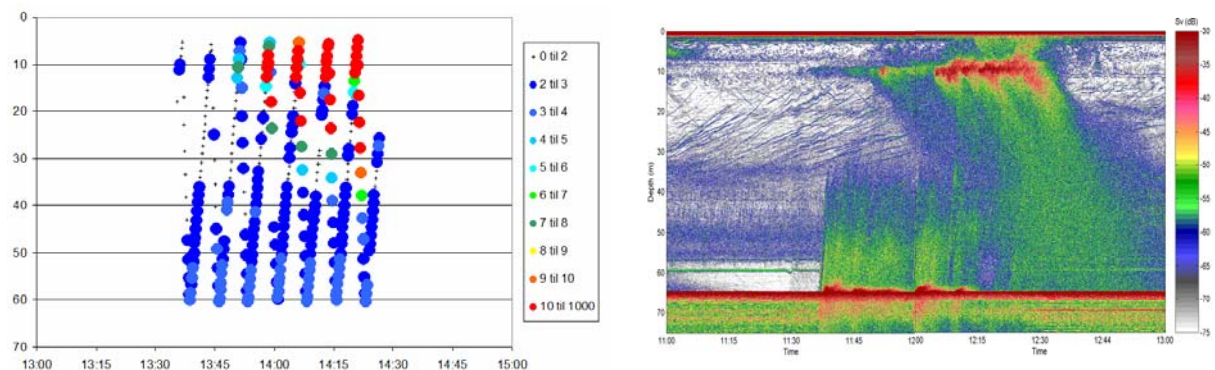
Figur 11 - T.v: Turbiditetsdata fra juksamåler. Probens bevegelser opp og ned i vannet ses tydelig som skråstilte rader av punkter. Eksempelet viser økt turbiditet i overflaten ca kl. 14.00 som spres nedover til ca 30m frem til kl 14.30, da registreringen opphører. T.h: Utslag på ekkoloddbilde i samme tidsrom (tiden på bildet viser GMT).

Ved å sammenstille bildene fra ekkoloddet med data fra juksamåleren ser man at det noen ganger er sammenheng mellom turbiditet og ekkoloddregistreringer, andre ganger er det ikke påvist en slik sammenheng. Et typisk bilde fra ekkoloddet som også kan identifiseres i turbiditetsdata er en kraftig "sky" på ca 10m dyp med diffuse kanter, der ekkoet sviner hen mot dypet, jf. Figur 11. I "skyen" ble det målt meget høy turbiditet, flere verdier over 100 NTU, noe som viser at det er en tydelig sammenheng mellom utslag på turbiditet og ekkolodd. I eksemplet starter nedføring i rør ca. 11.40. Kraftige utslag (røde) ved bunnen skyldes antakelig oppvirvling når massene når bunnen. Det grønne utslaget ved 50-60m kan sees som turbiditet i størrelsesorden 2-4 NTU.

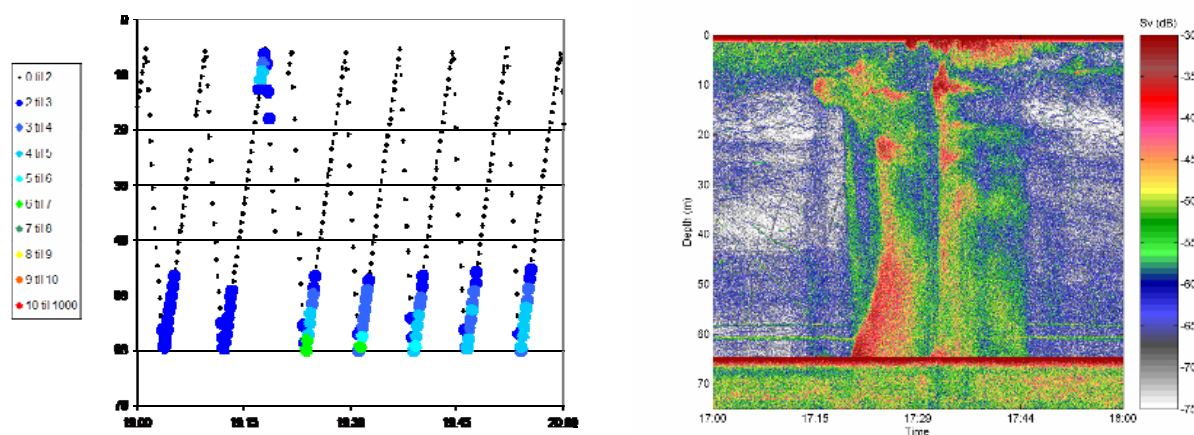
I Figur 12 er sammenhengen mellom ekkolodd og turbiditet ikke så tydelig. Det tydelige utslaget på ekkoloddet i tiden etter kl. 19.15 reflekteres i svært liten grad i turbiditetsmålingene (forsiktig økning fra <2 til 3-5 NTU over 10m dyp).

Figur 12 - T.v: Turbiditetsdata fra juksamåler. Eksempelet viser kun en beskjeden økning i turbiditet i overflaten ca kl. 19.20 etterfulgt av en beskjeden økning ved bunnen. T.h: Ekkolodd-bilde i samme tidsrom (tiden på bildet viser GMT).

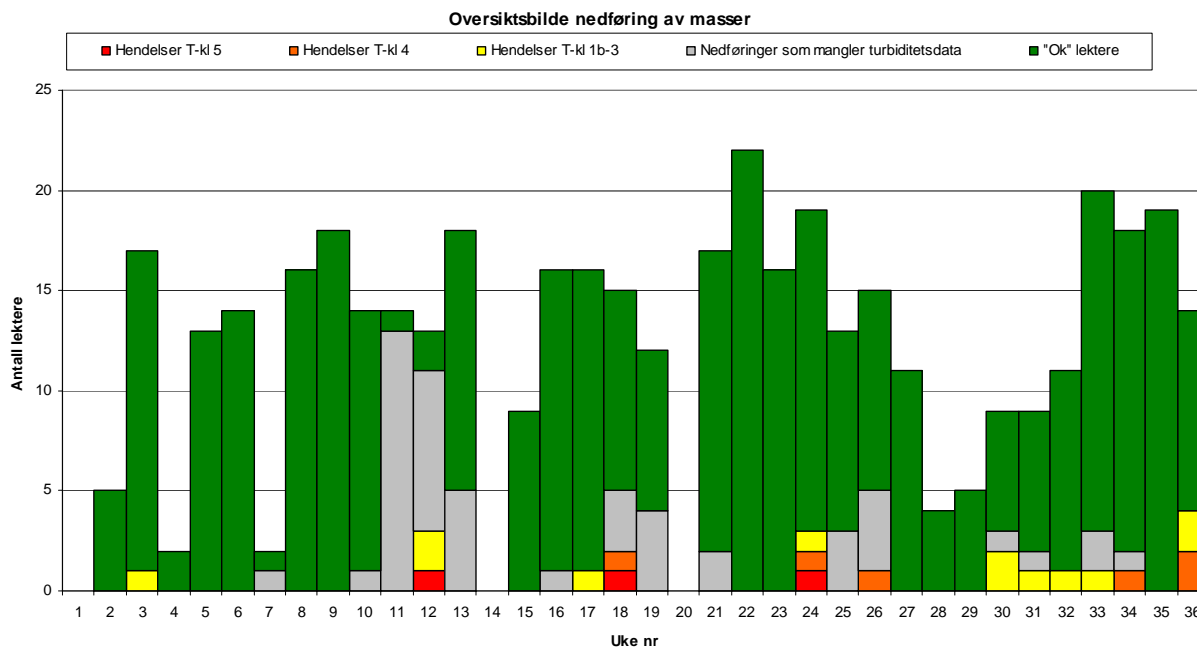
Figur 13 - Antall mangler og hendelser fordelt på uke og T-klasse

Gjennomgang av logger fra juksamåleren har avdekket hendelser fordelt på T-klasser som vist i Tabell 4. Videre er hver enkelt hendelse i T-klasse 5 omtalt spesielt, deretter er T-klasse 4 omtalt, og til slutt er hendelser i T-klasse 1-3 listet i Figur 13.
