## Rapport fra maritimarkologisk befaring av sjøområdene i Paddehavet og Pipervika, Oslo havn, med vurdering av kulturminner under vann.

Befaringene i Pipervika og Paddehavet er gjort på oppdrag av Oslo kommune og Oslo Havn KF i forbindelse med tildekking av sjøbunnen med leiremasser. Deler av forurenset havnebunnen i områdene er planlagt dekket med rene masser for å hindre spredning av miljøgifter. En del historiske kilder, og bakgrunnsmateriale er gjennomgått for å belyse områdets kulturhistoriske utvikling og særtrekk. Befaringene er gjennomført ved registrering av vrak og andre objekter på sjøbunnen med ROV (Remote Operated Vehicle), en fjernstyrt undervannsfarkost. Det ble registrert en rekke gjenstander på bunnen, bl.a. fire større skipsvrak og fire mindre farkoster. Videre ble det registrert enkeltobjekter, bl.a. a. et større anker og mye dumpet skrot og søppel.

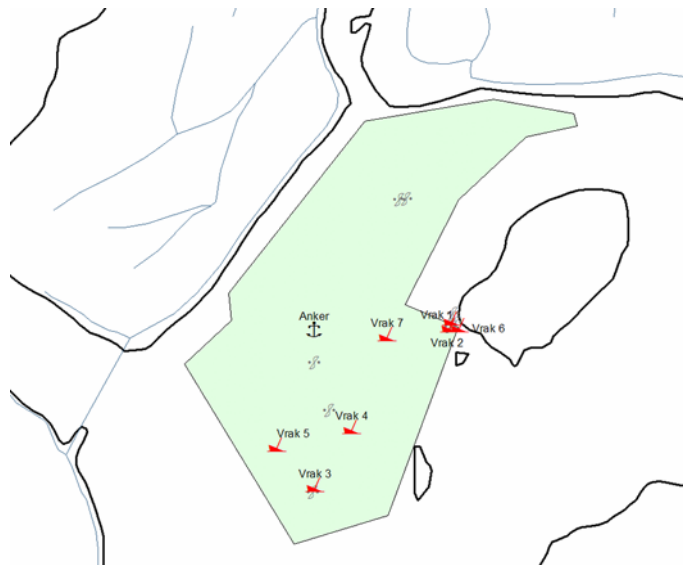
Registreringene i Paddehavet medførte funn av 7 farkoster, et større anker, og en del dumpede gjenstander. Av farkostene var det fire større, hvorav tre fiskekuttere og en lekterliknende farkost. De resterende fartøylene var lystbåter.

Fig. 20. Lokalisering av funn i Paddehavet. Kart: NSM/Jostein Gundersen

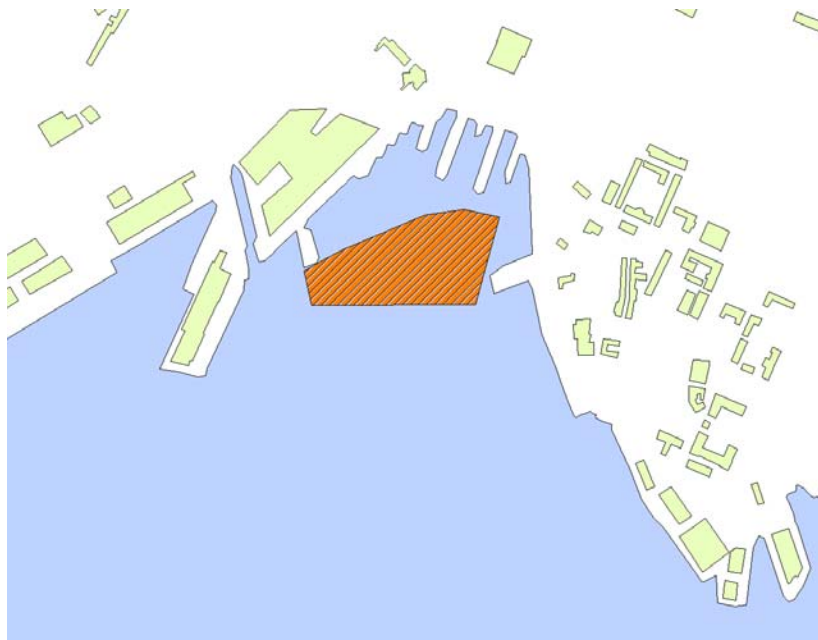
Fig. 30. Avsøkt område i Pipervika.

Det ble registrert flere gjenstander, et vrak av en mindre farkost, en bil og en rekke lokaliteter med konsentrasjoner av flasker og søppel, ofte sekkevis. I et felt med dumpede, hvite striesekker med ukjent innhold ut for Herbern Marina, satte undervannsfarkosten seg fast i tauverk. Dette området var også preget av å være forstyrret, med hauger og groper i bunnen. Dette synes også på sonogrammer publisert av NGU, der det later til at det i randen av posisjonen for den tidligere flytedokka her er deponert en voll av materiale, antagelig sandblåsnings-sand, rust og malingsrester fra behandling av skip i dokka. Videre ble det registrert et dypt hull i sedimentene, om lag midt i undersøkelsesfeltet, hvor det lot til at det var prøvemudret/tatt opp en del kubikkmeter sediment med grabb. (Se fig. 32.)

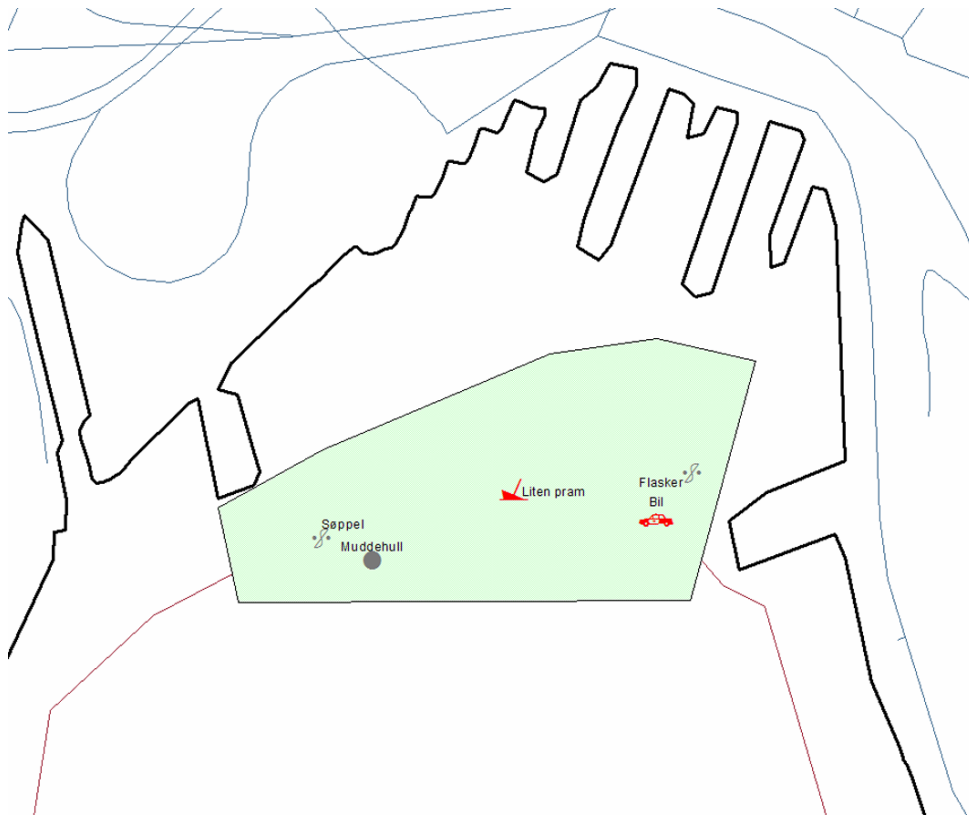
**Fig. 37. Tilnærmet posisjoneringskart for registreringer i Pipervika. Kart: NSM/Jostein Gundersen**

Registreringene av posisjoner i Pipervika ble noe forstyrret av reflekser fra kaifronter og farkoster som passerte. Dette førte til at HPR-utstyret falt ut, eller ikke fikk en gyldig løsning på posisjonen, som således kunne endre seg hurtig, uten grunnlag i virkeligheten. Posisjonene fra Pipervika når det gjelder de ulike forekomster må derfor betraktes som veiledende.
