Overvåking av forurensning ved mudring og deponering

Ny sjøbunn etter tiltak i Oslo havn - Sluttrapport

20051785-64
30. mars 2009
Revisjon 1, 1. juli 2009

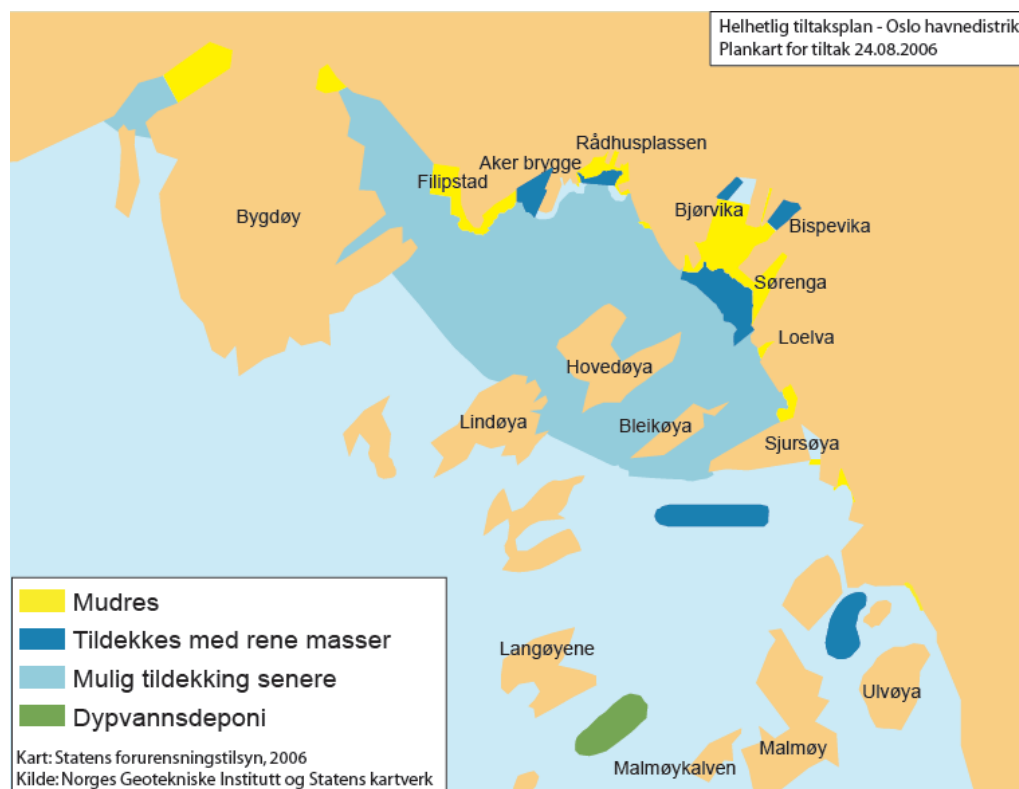
Figur 1 Plankart for helhetlig tiltak.

Tiltaksarbeidene omfatter mudring av forurensede masser i områder ned mot ca kote -15 m. Disse arealene er merket med gult i figur 1. Mudrede masser er transportert til dypvannsdeponiet ved Malmøykalven der de er nedført via lukket rør til sjøbunnen. Det vil bli utarbeidet egen sluttrapport for deponiområdet når arbeidet med tildekkingen avsluttes sommeren 2009.

I områdene mellom kote -15 og -20 m i Bjørvika og Pipervika er forurenset sjøbunn dekket til med marin leire fra utgravingen av trasé til senketunnelen for E18 som anlegges over Bjørvika. Disse områdene er merket med mørk blå i figur 1. Det er også brukt leire og tilførte sandmasser som dekkmasser i Bjørvika og Pipervika. Det foreligger sluttrapport for områder tildekket i Pipervika, ytre Bjørvika, Bispevika og indre Bjørvika (NGI, 2008a).

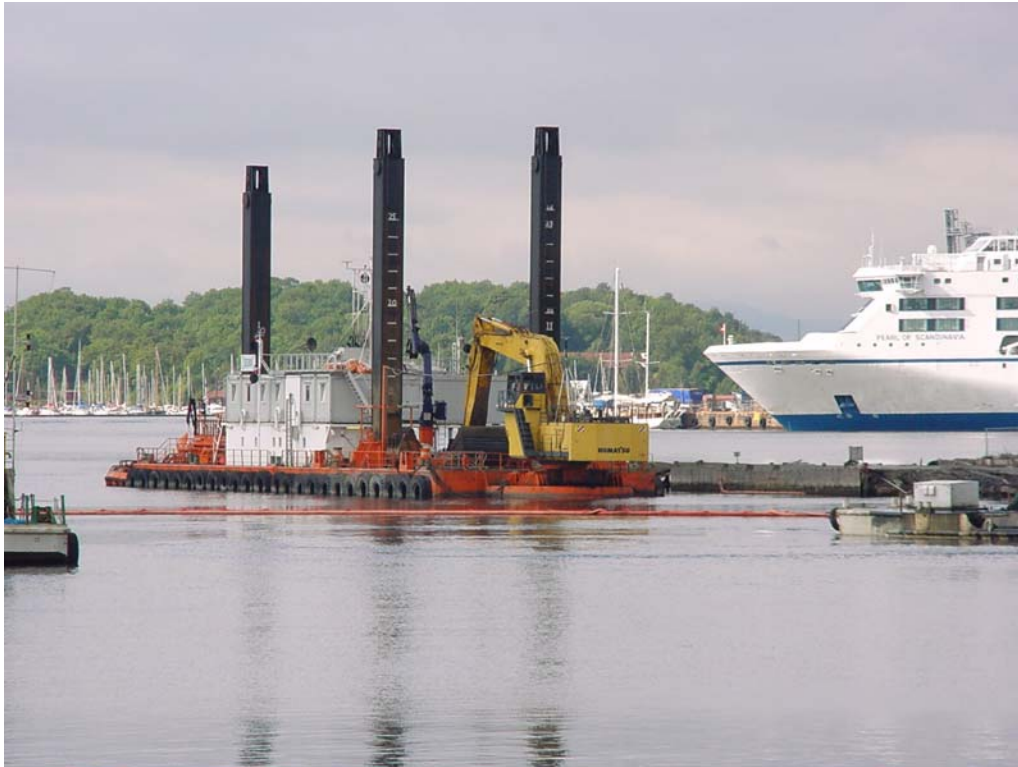
Figur 4 Transport 052

Entreprenøren som ble valgt for mudringsarbeidene var Secora AS. Mudringsarbeidene startet i mai 2006, og ble avsluttet ved utgangen av oktober 2008. Det ble benyttet to mudringslektere under arbeidene (se fotografier i figur 4 og 5). Transport 052 er den største enheten som ble brukt i alle de store områdene, og Transport 048 er en noe mindre enhet som ble brukt i bl.a. småbåthavnene. Mudringen ble utført med bakgraver, og mudringsskuffen var påmontert lokk for å minimere spredning av partikulært materiale under mudring. Massene ble lastet opp i lekter for transport ut til dypvannsdeponiet ved Malmøykalven der massene ble ført helt ned til sjøbunnen via en lukket rørløsning. Entreprenør benyttet både selvgående lektere (Mudder 079 og Mudder 080) og mindre slepebåtassisterte lektere (Mudder 076 avbildet i figur 5).

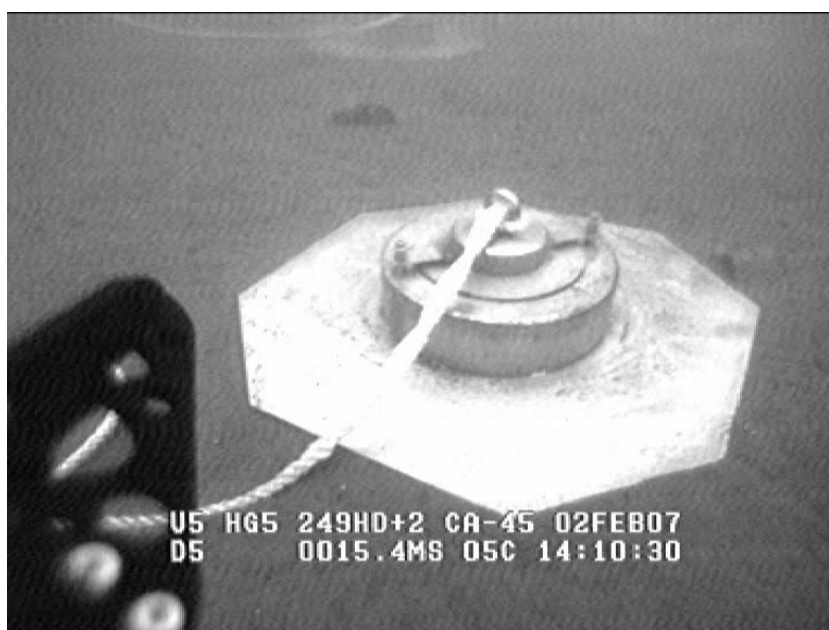
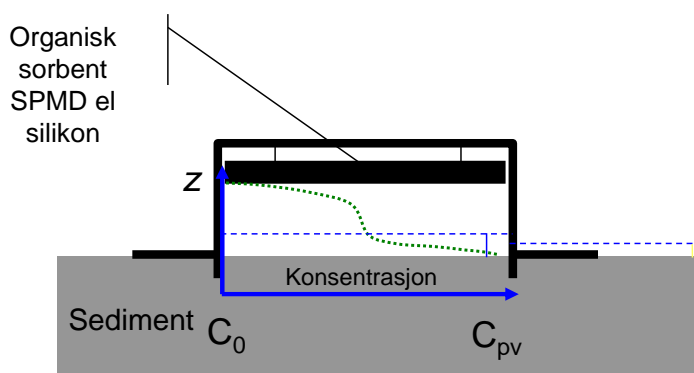
Figur 6 Foto av diffusjonskammer i Bjørvika (øverst) og prinsippskisse av virkemåte (nederst) etter Eek (2008).

Det er gjennomført målinger av hvordan spredning av stoffer fra sjøbunnen og vannkvaliteten over har blitt endret etter tildekking. Målingene ble utført etter tildekking med to lag leire ved Grønlikaia i 2007 (NGI, 2008a) og etter tildekking med ett lag leire i Bjørvika i 2008 (NGI, 2008b). Spredning fra sjøbunnen ble målt med diffusjonskamre utviklet av NGI, som plasseres på sjøbunnen og detekterer utlekking av løst (biotilgjengelig) PAH og PCB (se fig. 6). Vannkvaliteten like over sjøbunnen ble målt med passive prøvetakere som måler endring i konsentrasjon av løst PAH og PCB i vannet.

Utlekking av PAH og PCB etter tildekking med to lag ved Grønlikaia ble redusert med henholdsvis 80 og 91 %. Etter tildekking med ett lag i Bjørvika ble det for de fleste forbindelsene målt en redusert utlekking på 30 – 80 %. Målinger av vannkvaliteten i begge områdene viste en tilsvarende forbedring, og konsentrasjonen av PAH og PCB er nå tilnærmet lik det bakgrunnsnivået som finnes i indre Oslofjord. Dette ble også dokumentert gjennom overvåkingsprogrammet for dypvannsdeponiet (NGI, 2008b og NGI 2008c).
