# Overvåking av forurensning ved mudring og deponering

Månedssrapport juni 2007

Rev. 0  
20051785-29

**Oppdragsgiver:** Oslo Havn KF

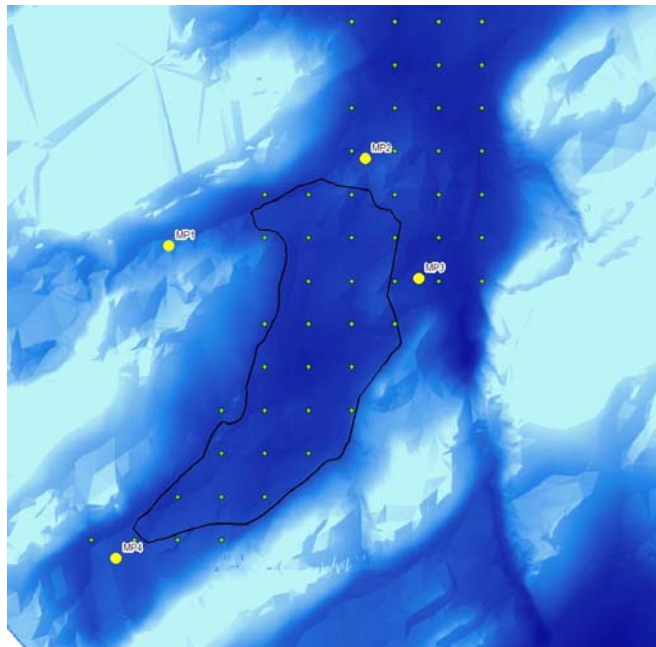
Figur 9 Prøvepunktene hvor turbiditet ble målt i hele vannsøylen 22. juni 2007. Øverst til venstre er Langøyene, nederst til høyre Malmøykalven.

Plassering av prøvepunktene som vises i Figur 9 er basert på erfaring etter et års drift. Det har ikke vært overskridelser av grenseverdien for turbiditet ved MP1 og MP2. MP4 har hatt overskridelser ved noen anledninger i begynnelsen av prosjektet. MP4 er plassert i sørenden av deponiområdet ved terskelen ut mot Bunnefjorden. Ved MP3 har det også vært overskridelser av turbiditet. MP3 er plassert ved utløpet av deponiet til Bekkelagsbassenget mot nord, og dette er det laveste nivået ut fra selve deponiområdet. Ut fra bunntopografi (dypbdeforhold) i området er det nordøst for deponiet som er den mest sannsynlige spredningsvei for partikler.

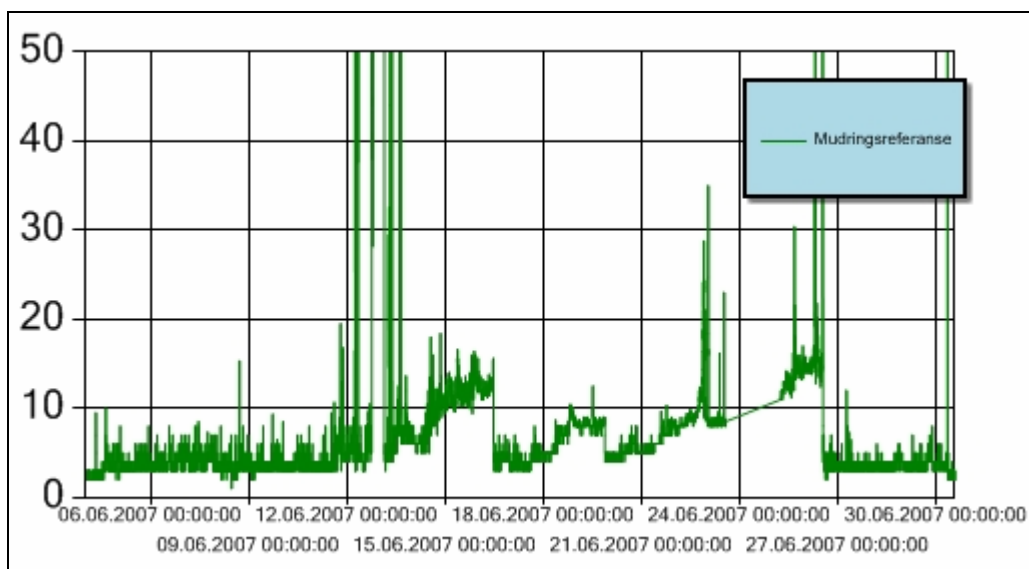
Der var tre tilfeller hvor turbiditeten overskred grenseverdien. Det ble ikke stoppet ved noen av tilfellene, se avvik nr. 95.
