Overvåking av forurensning ved mudring og deponering

Månedssrapport februar 2007

20051785-21

Oppdragsgiver: Oslo Havn KF

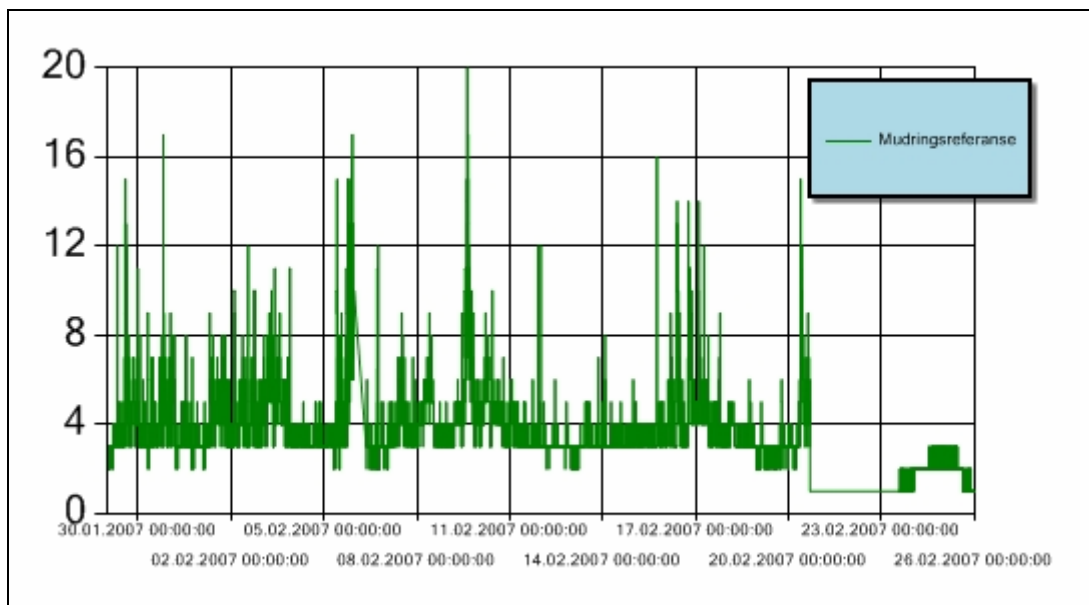
OSLO HAVN KF	Rapport nr. 20051785-21	Figur nr. A-1
	Tegner AKi	Dato 2007-05-15
	Kontrollert AO	
Godkjent AO

Hendelse	Kommentar
Måleperiode	29/1-07 til 26/2-07
Nedetid automatisk bøye	20/2-07 til 23/2-07
Turbiditet over grenseverdi	Ikke relevant for referansemålinger
Statistisk oppsummering av turbiditetsdata (NTU)	
25 % persentil	3
Middelerverdi	3
Gjennomsnitt	4,1
75 % persentil	4

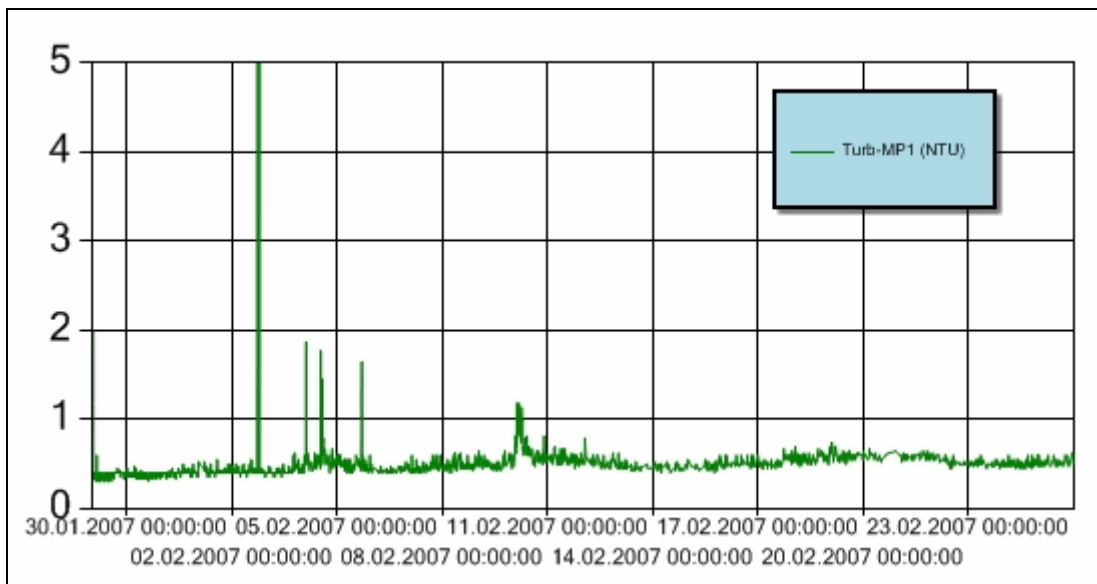
Hendelse	Kommentar
Måleperiode	29/1-07 til 26/2-07
Nedetid automatisk bøye	Korte perioder 20/2-07
Turbiditet over grenseverdi*	Nei
Enkeltmålinger høyere enn 5 NTU+Referanse	Ja, men antatt å skyldes støy
Statistisk oppsummering av turbiditetsdata (NTU)	
25 % persentil	0,4
Middelverdi	0,5
Gjennomsnitt	0,5
75 % persentil	0,5

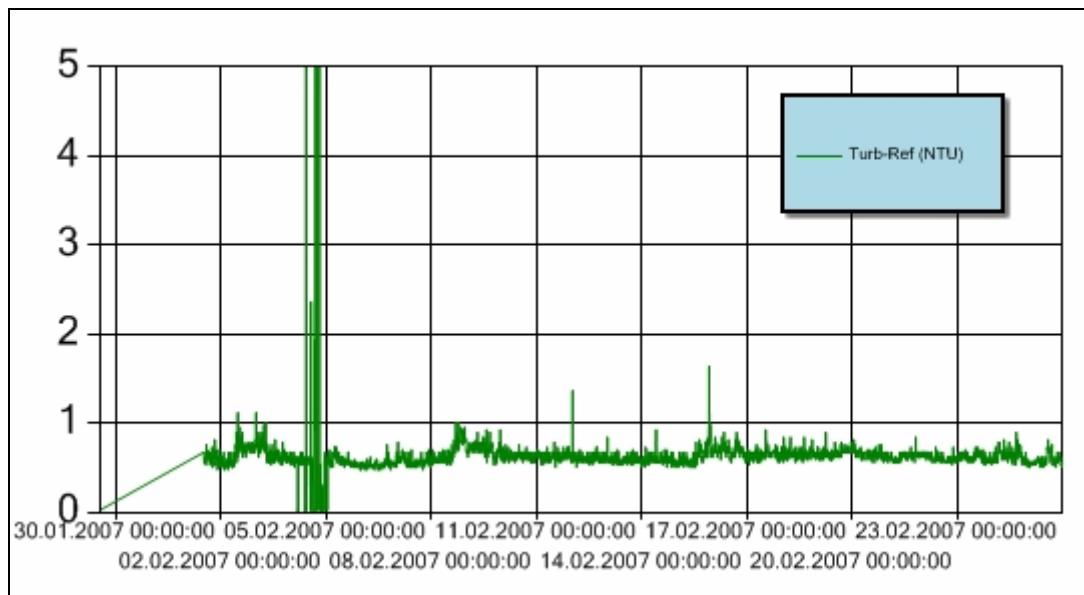
Hendelse	Kommentar
Måleperiode	29/1-07 til 26/2-07
Nedetid automatisk bøye	Frem til 1/2-07 kl. 1200
Turbiditet over grenseverdi	Ikke relevant for referansemålinger
Enkeltmålinger høyere enn 5 NTU+Referanse	
Statistisk oppsummering av turbiditetsdata (NTU)	
25 % persentil	0,6
Middelvei	0,6
Gjennomsnitt	0,7
75 % persentil	0,7

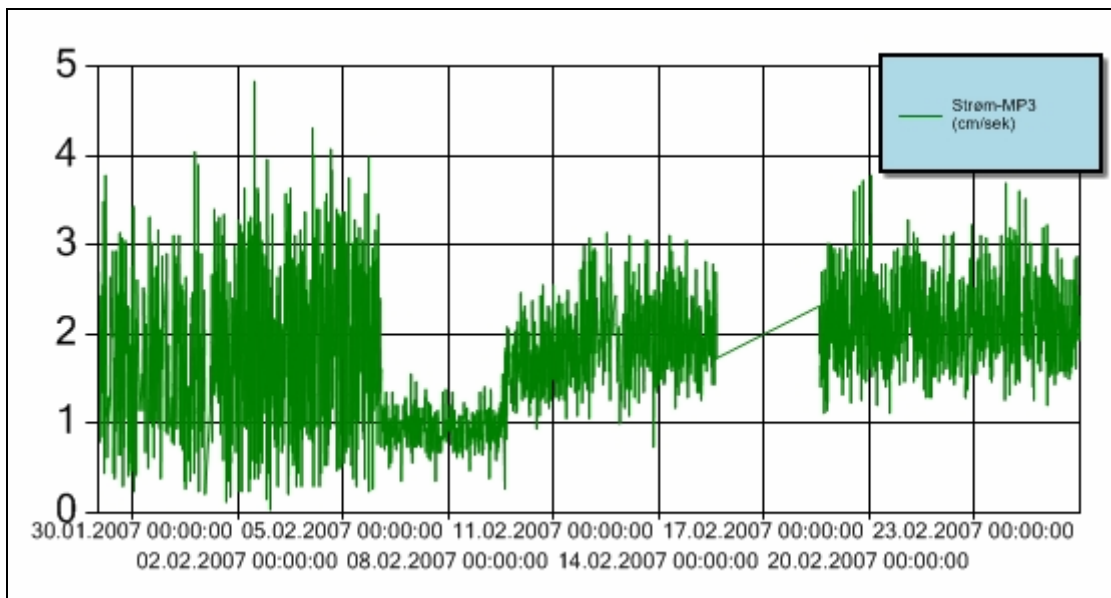
- Avvik nr. 56: Strømmåler ved MP3 sendte ikke data fra kl. 1530 15. februar 2007 til kl. 1350 18. februar 2007. Det pågikk ingen nedføring i perioden strømmåleren var ute av drift.

Hendelse	Kommentar
Måleperiode	29/1-07 til 26/2-07
Nedetid automatisk bøye	15/2-07 fra kl. 1530 til 18/2-07 kl. 1350
Strømhastighet over grenseverdi*	Nei
Statistisk oppsummering av strømhastighetsdatadata (cm/sekund)	
25 % persentil	1,3
Middelvei	1,8
Gjennomsnitt	1,8
75 % persentil	2,2
